# 无锡至江阴城际轨道交通工程节段梁架设工程 “4·28”一般物体打击事故调查报告

2022年4月28日13时57分许，无锡至江阴城际轨道交通工程节段梁架设工程青阳站至徐霞客站高架区间施工现场发生一起物体打击事故，造成1名作业人员死亡，2名作业人员受伤，直接经济损失约189万元。

### “4.28”一般物体打击事故技术分析意见

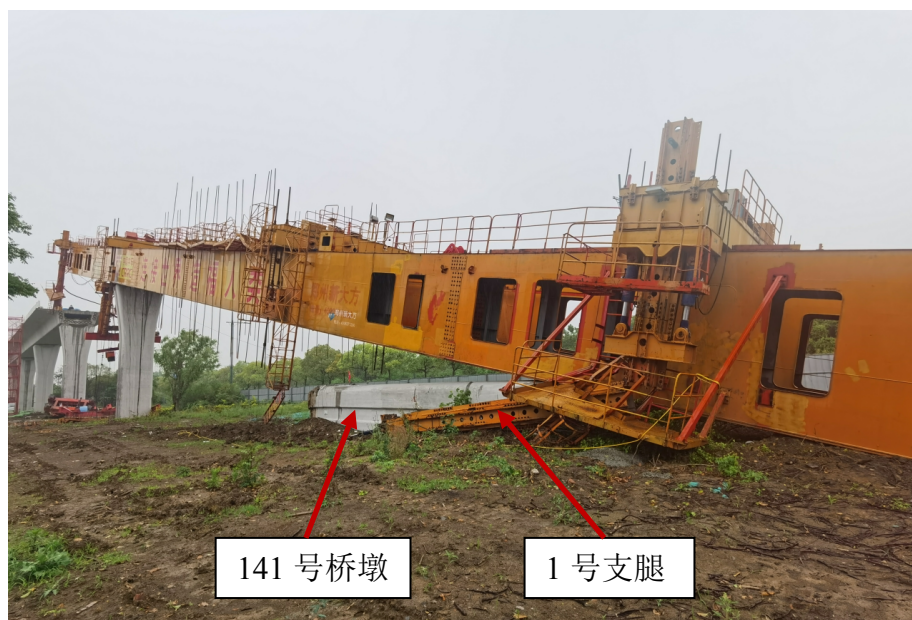
经现场勘查，架桥机总长 88m，桥墩高 13.5m，架桥机北端坠落在地面上，南端卡在 142 号桥墩上，1 号支腿已弯曲变形，

141 号桥墩已倾倒，位于架桥机的下方，架桥机 3 号支腿已与架桥机分离，陷在泥土里。作业人员邓某鹏当时被压在 142 号桥墩和架桥机之间，如图 1 和图 2 所示。

图 1 事发现场倾倒的架桥机

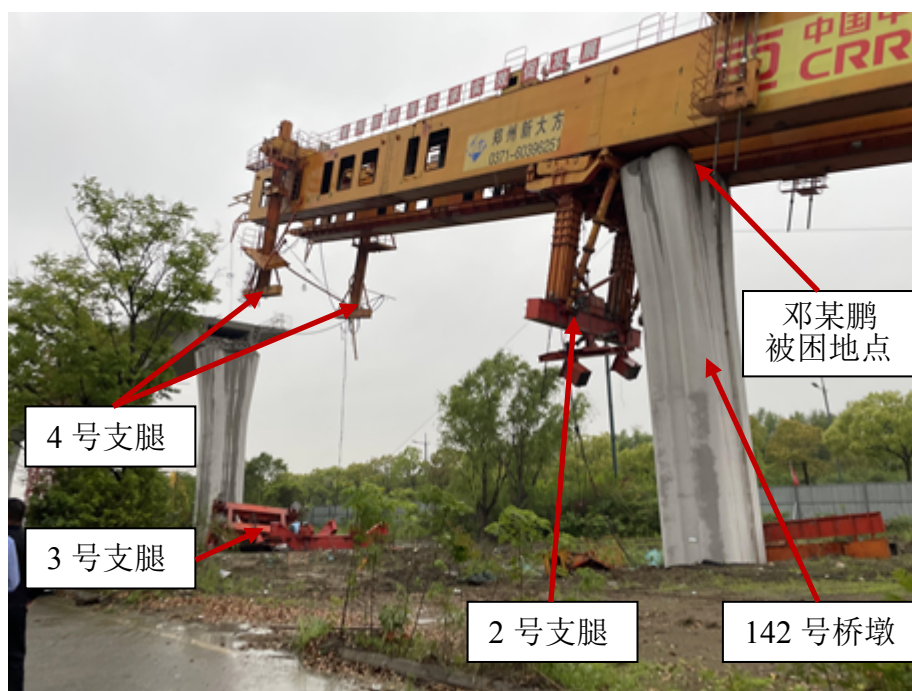
图 2 事发现场倾倒的架桥机

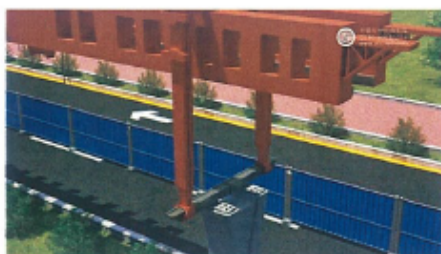
1号腿支于142号墩南侧垫石上

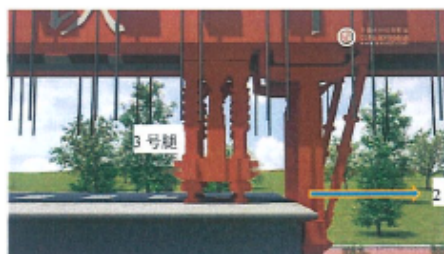
3号腿支于已架好的桥面上，2号腿北移

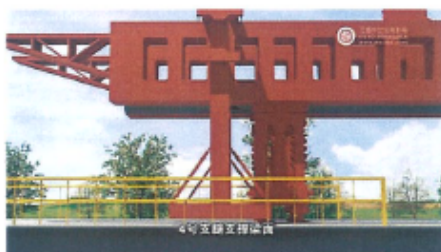
4号腿支于已架好桥面上

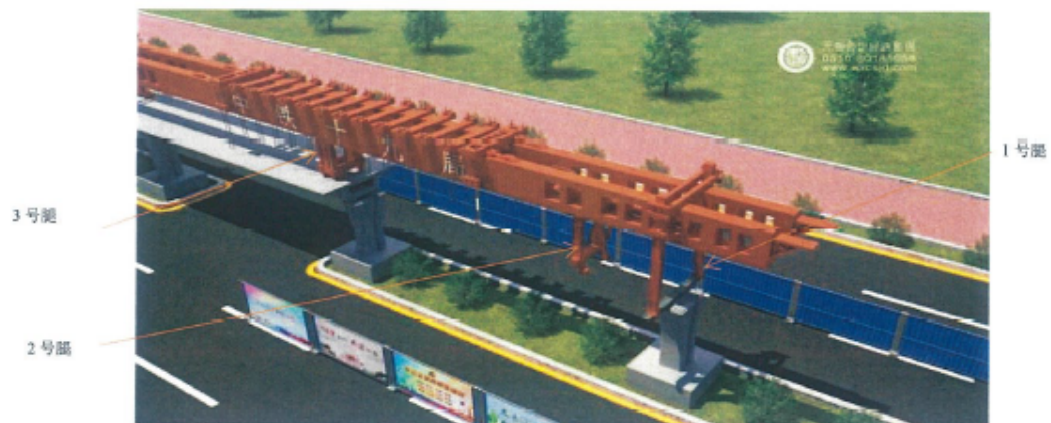
3. 事发时架桥机倾斜过程及状态:事发时天车(天车重 17.22t)吊运 2 号腿 (2 号腿重 21.74t)至距 1 号腿南侧约 2m 处(见下图),此时天车停止前移,架桥机处于静止状态,在作业人员准备安装 2 号腿缆风绳时,架桥机 1 号腿突然失稳下沉,架桥机整体前倾并滑动,前端撞倒 141 号墩后触地,后端因搁于 142 号墩顶撑起,2 号腿滑动卡止在 142 号墩南侧,架桥机上 1 名作业人员滑落受伤,142 号墩顶 1 名作业人员被困(经救援送医院抢救无效死亡)。

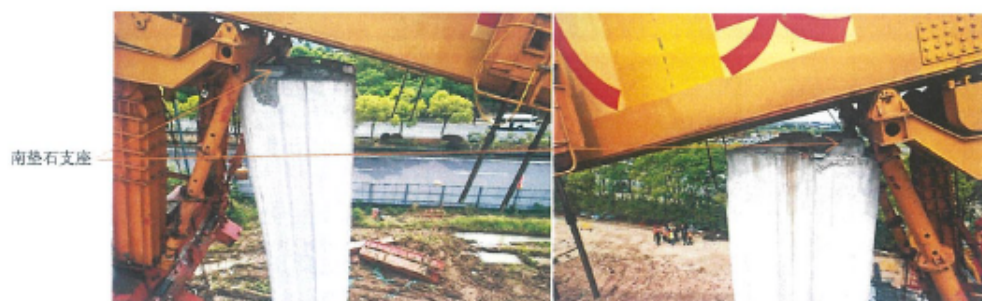
(1) 支撑1号腿支撑横梁的142号墩顶南侧垫石完好，北侧垫石损坏，墩顶周边混凝土有破损现象；垫石经现场取样检测强度符合要求（见附件三）。

1. 架桥机1号腿支撑横梁下混凝土支座垫石（142号墩顶南侧垫石）完好，支腿失稳下沉与混凝土墩柱支座垫石无关。
2. 1号腿立柱底部与支撑横梁连接铁板弯曲，一侧加劲板焊缝拉开且螺栓拉脱破坏，反映了该连接节点在破坏前承担了较大的弯矩。支撑横梁在中间法兰盘处分离成两段而连接法兰盘未见明显变形。在支撑横梁中间连接法兰盘按规定要求螺栓连接到位时，支撑横梁为一整体，1号腿结构体系处于安全稳定状态。当支撑横梁中间连接法兰盘连接螺栓或螺母缺失时，支腿结构体系会发生根本改变，立柱与支撑横梁的节点由主要承担竖向荷载变为在承担竖向荷载时同时承担原结构体系没有的较大弯矩，在此弯矩作用下连接螺栓拉断，1号腿整体失稳，架桥机前倾整体滑移触地。
3. 架桥机主梁在1号腿、3号腿以及4号腿的支撑作用下，处于稳定状态，随着2号腿及天车向1号腿移动，1号腿承受的荷载越来越大，当1号腿支撑横梁在中间法兰盘部分连接螺栓或螺母缺失时，剩余的连接螺栓在立柱竖向荷载产生的弯矩和剪力作用下断裂，支撑横梁处于断开状态，1号腿承载能力严重降低。1号腿立柱与支撑横梁连接处弯矩随之增大，原承受竖向荷载的立柱与支撑横梁

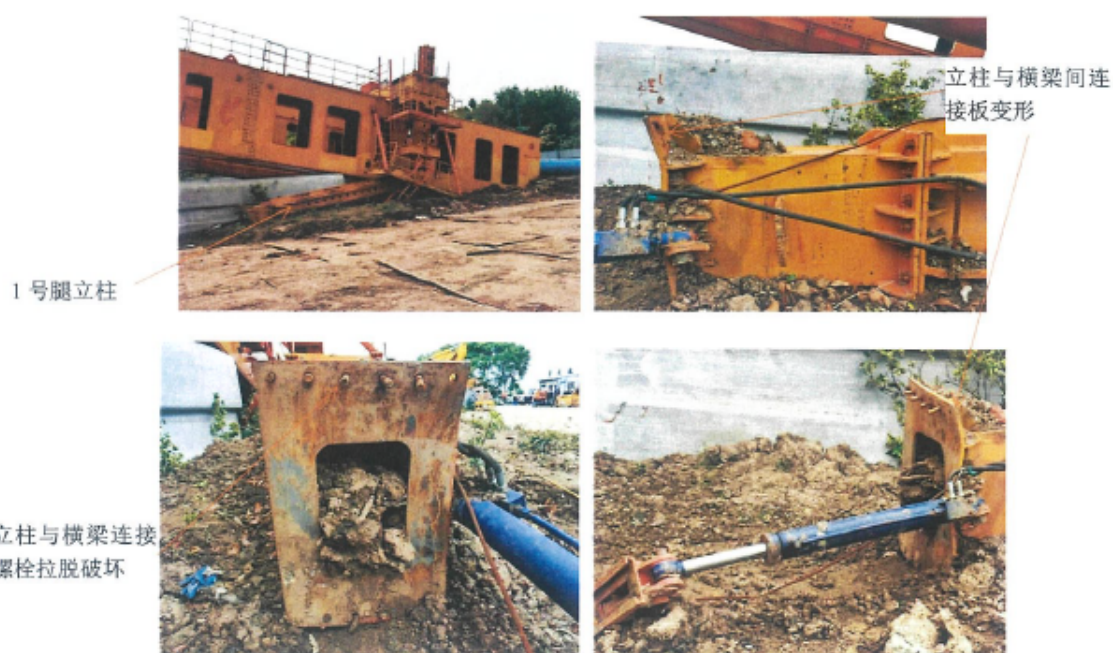
(2) 1 号支腿立柱与支撑横梁连接节点处立柱底部连接板变形弯曲，加劲板焊缝拉开，立柱与支撑横梁间连接螺栓拉脱破坏，支腿上部因撞击地面上部弯曲折断。见下图：

架桥机 1 号支腿东侧立柱与支撑横梁栓接处变形

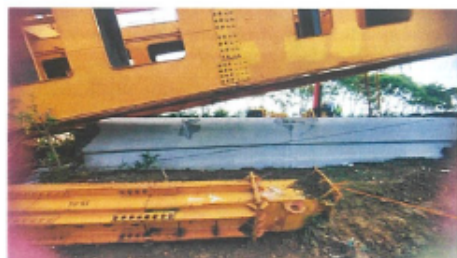
立柱与横梁连接板弯曲破坏

架桥机 1 号支腿西侧立柱与支撑横梁栓接处变形

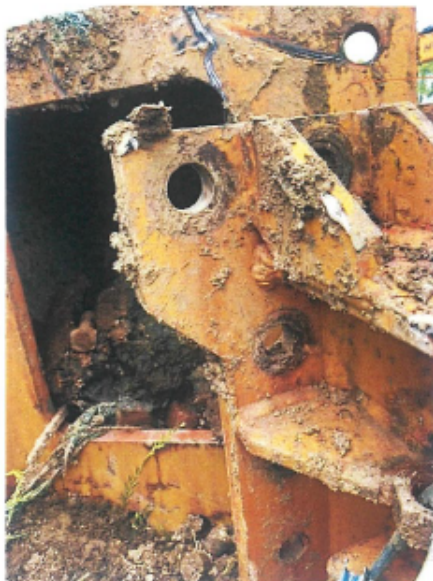
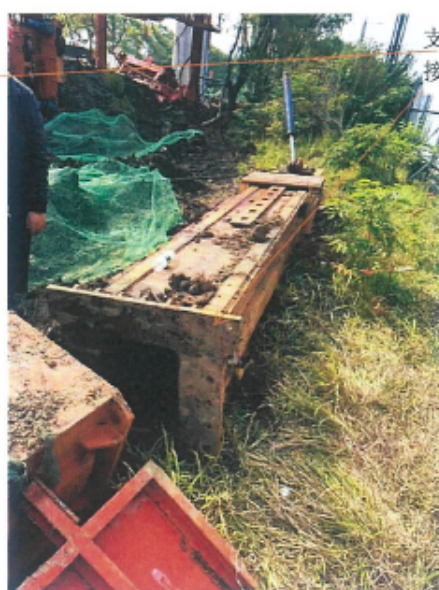
(3) 1 号腿支撑横梁中间连接法兰盘未见明显变形，法兰盘连接处未发现连接螺栓，支撑横梁主体未见破损但有撞击痕迹。

支撑横梁中间连接法兰盘完好

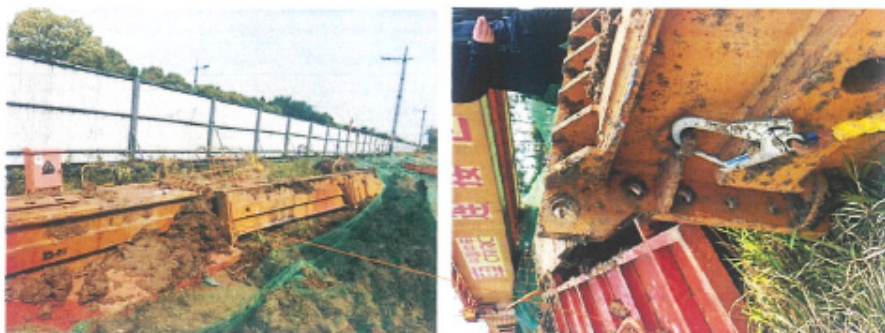
1号支腿支撑横梁已断开（但连接法兰盘完好）

在停靠在1号腿附近的2号腿以及架桥机自重荷载作用下，当架桥机1号腿支撑横梁中间法兰盘部分连接螺栓或螺母缺失时，支撑横梁承载能力严重降低，支撑横梁中间法兰盘上的剩余连接螺栓在弯矩和剪力作用下拉剪破坏，支撑横梁断开，造成原承受竖向力的立柱与支撑横梁连接节点产生较大的弯矩，连接螺栓拉断，连接节点破坏，1号腿失去支承能力，架桥机一端下沉并滑移触地。1号腿支撑横梁中间法兰盘部分连接螺栓或螺母缺失是造成本次事故的直接技术原因。

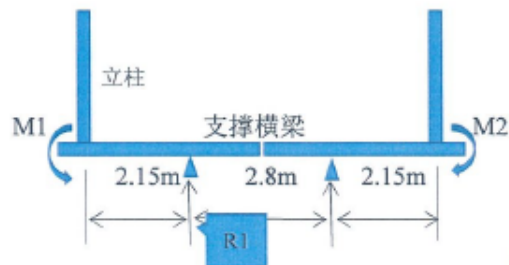
二、1#支腿支撑横梁中间法兰螺栓缺失，则原结构体系改变，在立柱与支撑横梁栓接处形成弯矩（刚臂）。

$$R1=R/2=321.8/2=160.9\text{KN}$$

$$M1=M2=160.9*2.15=346\text{KN.m}$$

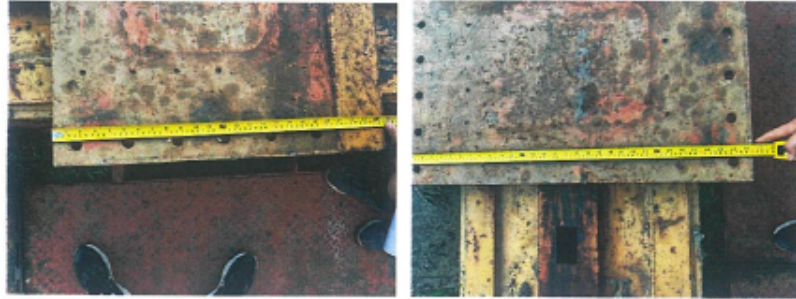
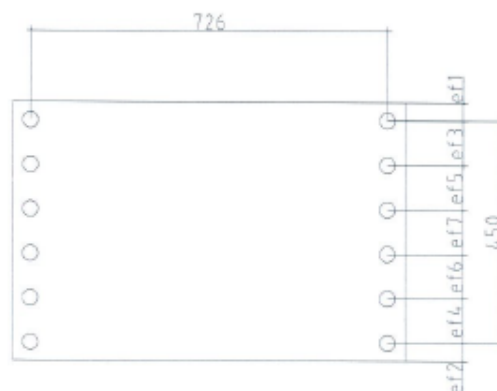
高强螺栓布置图(六排)

1#支腿立柱连接螺栓型号为 M20、10.9 级高强螺栓，共 6 排 12 个，见下图：

$$N_t = 274.603 \text{ kN} > N_t^b = 124 \text{ kN}$$

螺栓受力值远大于螺栓受拉承载力设计值。
