明辉泰包装材料（深圳）有限公司 “1·3”机械伤害死亡事故调查报告

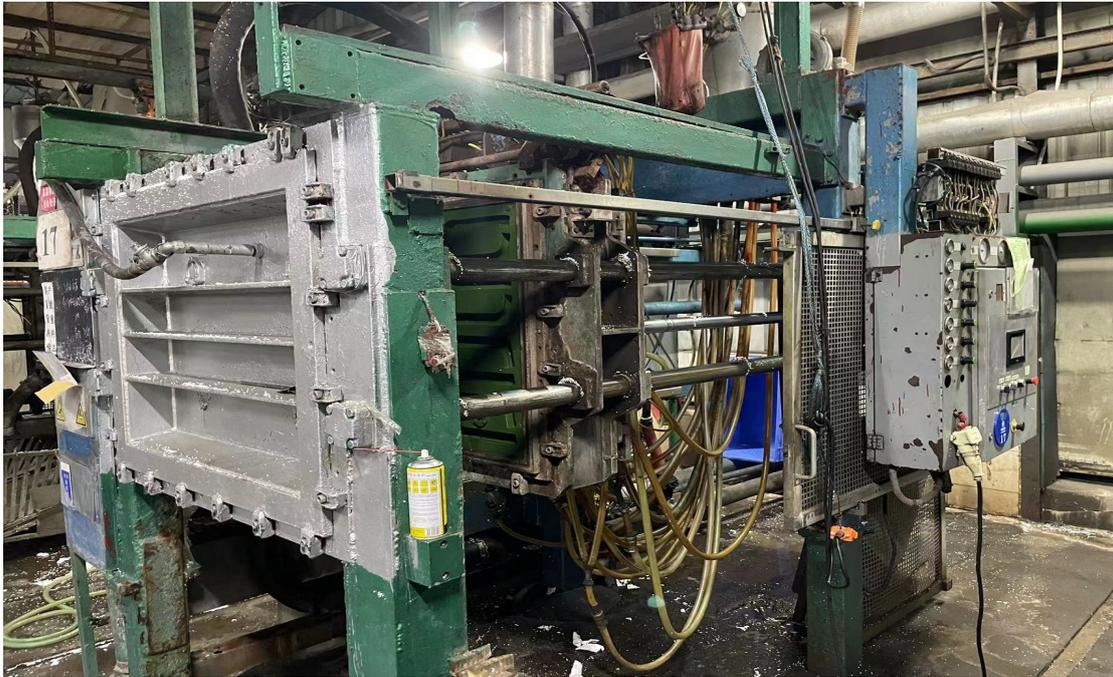
涉事自动成型机

(一) **自动成型机基本情况**。自动成型机主要生产可发性聚苯乙烯泡沫塑料，购买于1993年，品牌标识为KURTZ，外壳未见任何铭牌标识，整机长约3.4米，宽约2米，高约2.5米，动力油压：160bav，主要由机身、合模机构、挤出机构、真空系统、液压系统、防护装置和电气装置等组成，涉事过程控制采用PLC自动化控制系统，分为3种工作模式，手动、半自动、全自动，工作模式切换由机械的控制面板按钮控制。

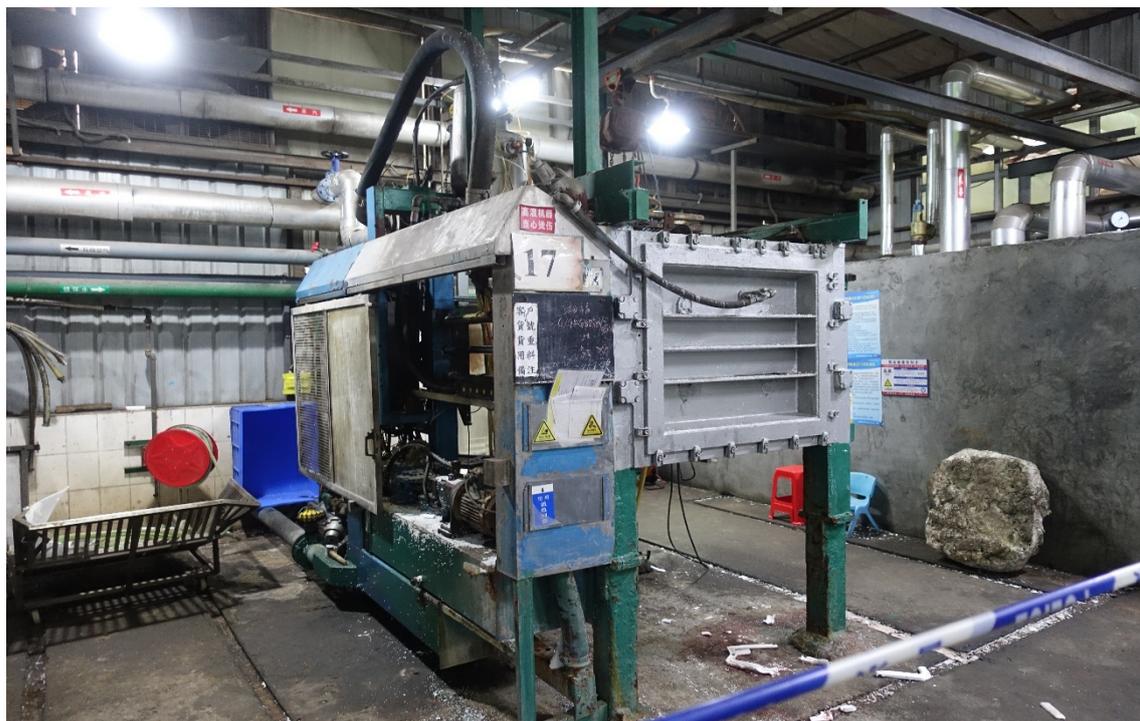
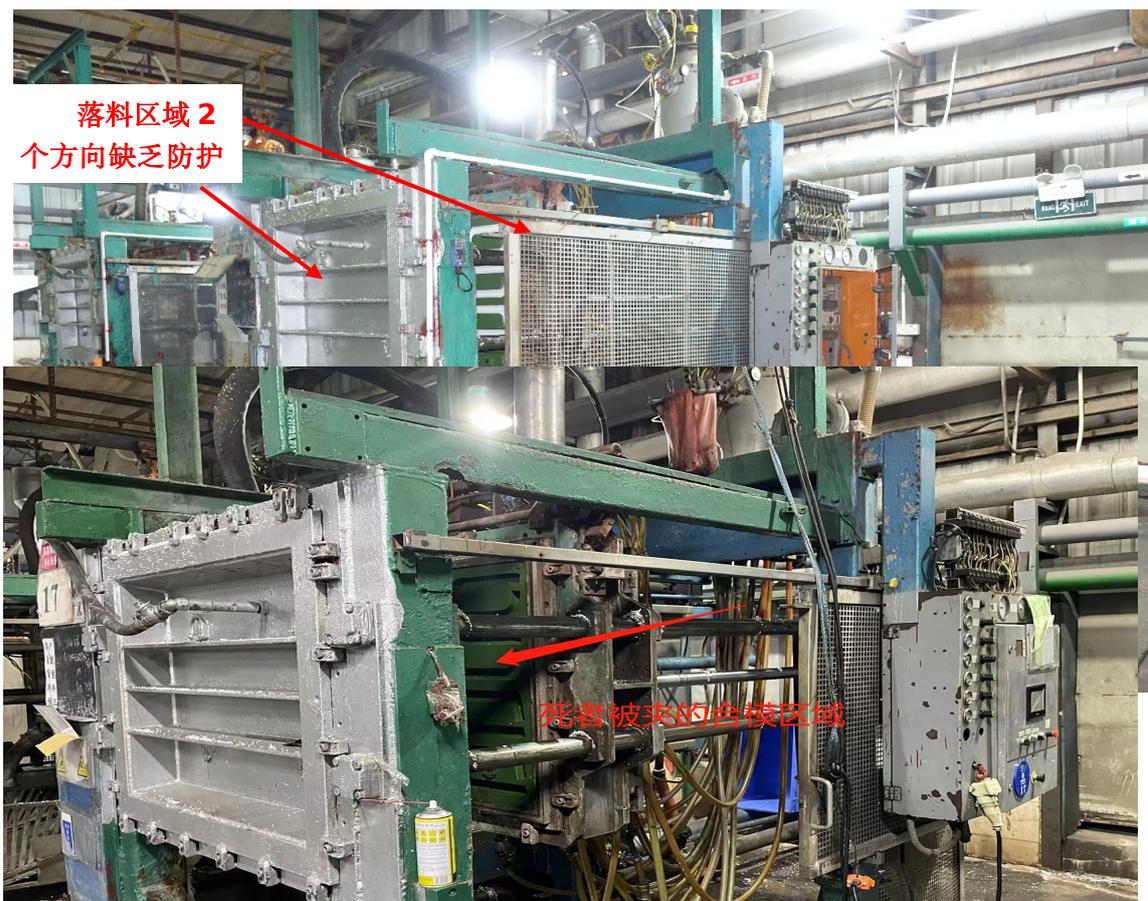
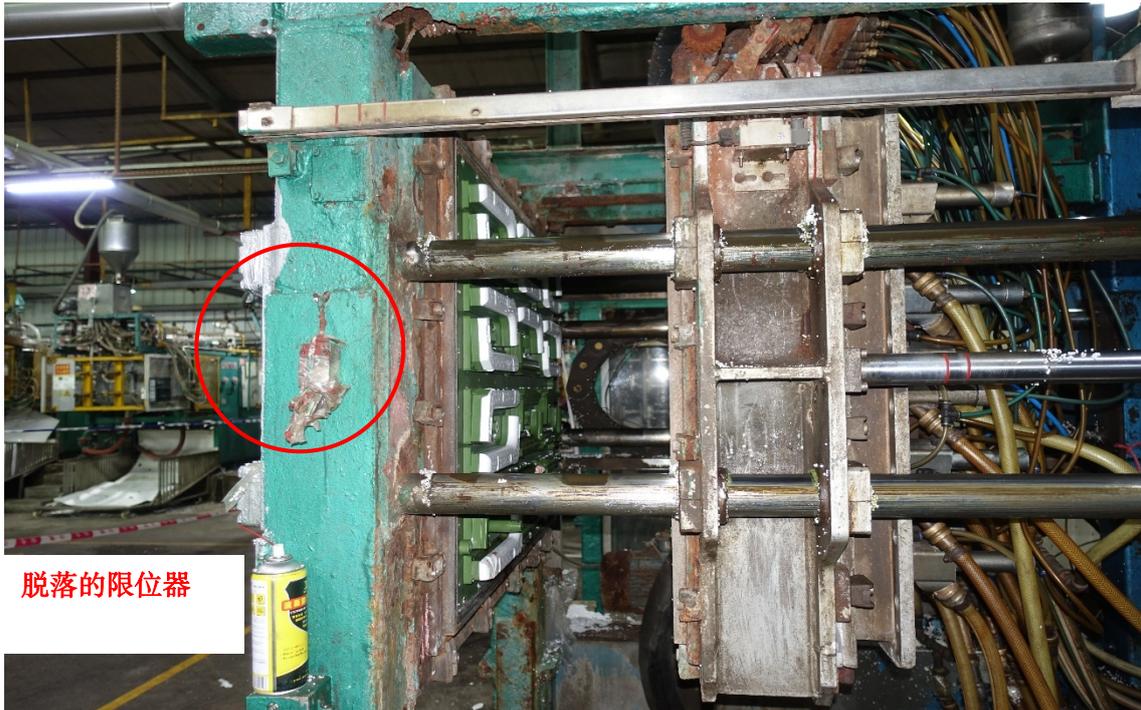
(二) **自动成型机安全防护装置情况**。自动成型机合模机构两侧均设置带联锁防护装置（行程开关）的活动安全防护门，其中一侧活动安全防护门的联锁防护装置限位器（行程开关）已脱落，另一侧活动安全防护门的联锁防护装置（行程开关）的滑轮缺失，故两侧活动安全防护门的联锁防护装

置（行程开关）均已失效无法正常使用。

涉事自动成型机进行通电运行试验，在3种工作模式下空载运行，自动成型机各机构运转正常，动作准确，无异常响声。鉴定结论：自动成型机两侧安全门的连锁防护装置均失效，合模区域下部的落料区域的2个方向缺乏防护措施，其控制系统和运行动作未见异常。事发时，李文华在工作循环过程中进入合模区域，身体滞留在合模区域，自动成型机模具开模暂停1s后合模，夹到李文华。

2.自动成型机一侧安全门限位器脱落，另一侧安全门滑轮缺失，安全门联锁防护装置失效。

（一）明辉泰包装材料（深圳）有限公司要立即组织排查所有的生产设备，停止使用不符合安全标准的生产设备，建立生产设备档案，依据《可发性聚苯乙烯泡沫塑料自动成型机》、《机械电气安全 机械电气设备 第1部分：通用技术条件》的要求，恢复、加装安全防护装置，运用技术手段不断地升级设备，不断地完善生产设备的本质安全性能，从本质上提升设备的安全性。
