普陀桃浦上海晋沪印务有限公司

“1·25”一般机械伤害事故调查报告

普陀区政府事故调查组

2024年3月

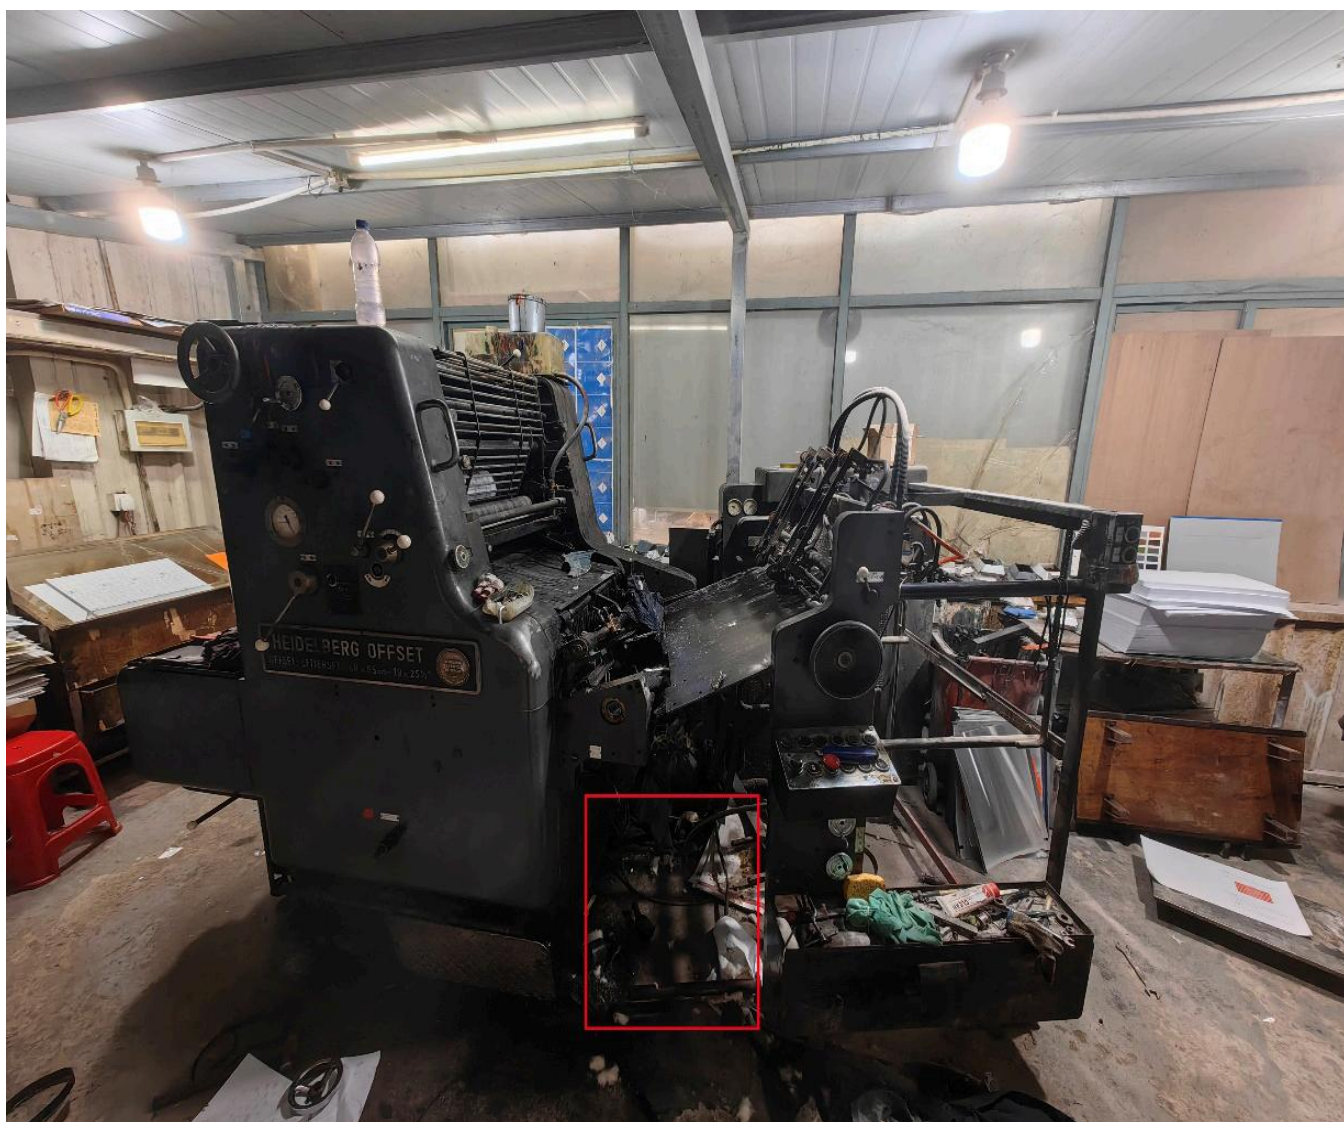
图1 事发单色印刷机

2024年1月25日上午，王光耀和陈X两人在红柳路355号西侧厂房里工作，陈X操作单色印刷机进行印刷作业，王光耀在一旁裁纸。11时10分许，王光耀听到陈X“哇”的叫了一声后，跑过去看到陈X蹲在印刷机机腹下方，右手肘被卷进了印刷机辊子中。（事发时陈X位置如图1红框所示）

事发现场位于普陀区红柳路355号西侧一栋彩钢板搭建的厂房内，厂房中部南北向放置有一台德国海德堡印刷机械股份有限公司生产的单色印刷机（西德制造），该单色印刷机长310厘米，宽140厘米，高185厘米，北侧为印刷装置，南侧为进纸装置，机器西侧有一操作台，带有红色开关。（见图1、图2）

陈X安全意识淡薄，在操作单色印刷机进行印刷过程中，违反操作规程，钻进机腹下方调节正在运行中的印刷机，衣物不慎卷入转动的辊子中，造成机械窒息死亡。

（一）晋沪公司要按照“四不放过”的要求，深刻吸取事故教训，切实落实安全生产主体责任，要建立健全全员安全生产责任制和安全生产规章制度，落实对从业人员进行安全生产教育和培训，保证从业人员具备必要的安全生产知识，熟悉有关的安全生产规章制度和安全操作规程，掌握本岗位的安全操作技能，要建立健全并落实生产安全事故隐患排查治理制度，采取技术、管理措施，及时发现并消除事故隐患，坚决防止生产安全事故发生。

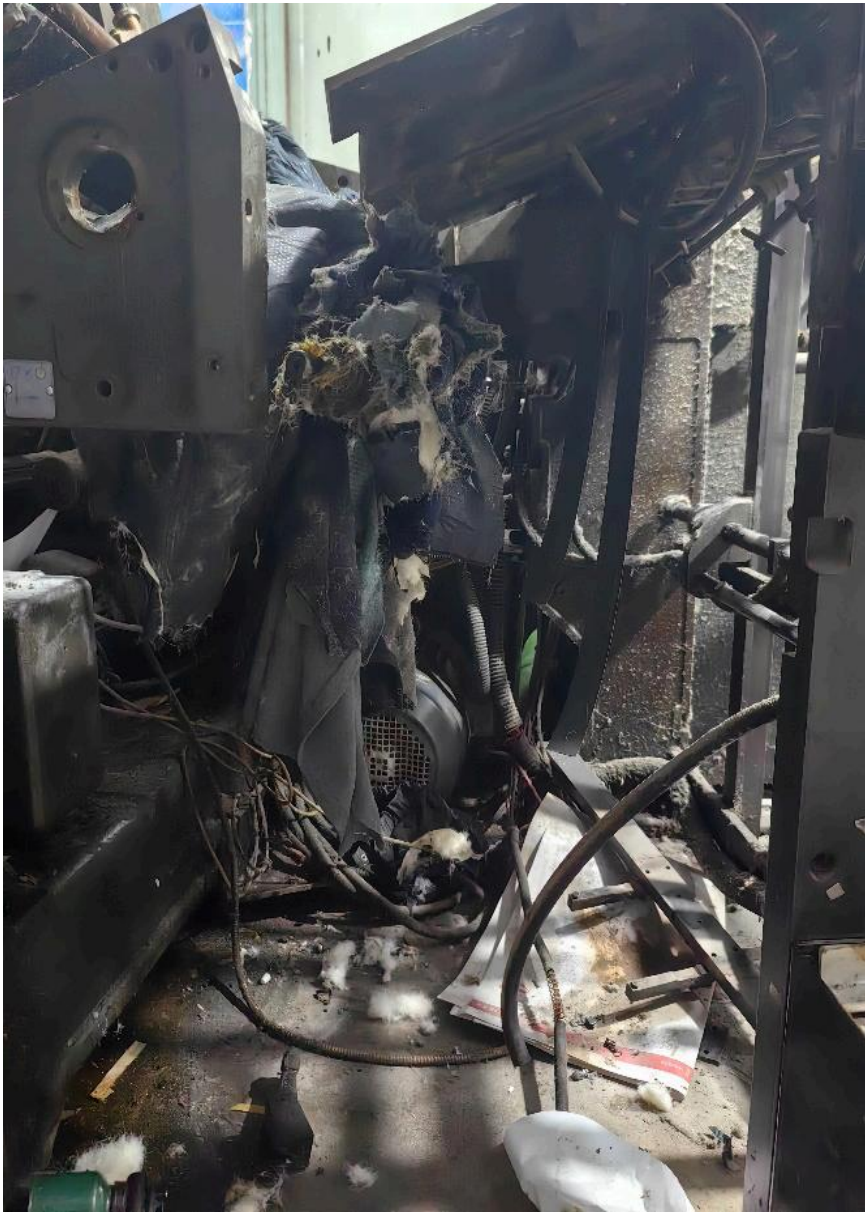
腹下方近景

印刷机已进行了破拆，进纸装置与印刷装置连接处分离，西侧最大间隙32厘米，机腹下方有宽65厘米、高75厘米空隙，辊子上卷有蓝黑色衣物布料，地面可见散落的电线和棉花，现场未见血迹。（图3）
