曲靖陆良“4·14”较大道路交通事故调查报告

经调查认定，曲靖陆良“4·14”较大道路交通事故，是一起因重型自卸货车违反右侧通行规定，导致车辆与对向超员超速行驶的小型普通客车发生碰撞的较大生产安全责任事故。

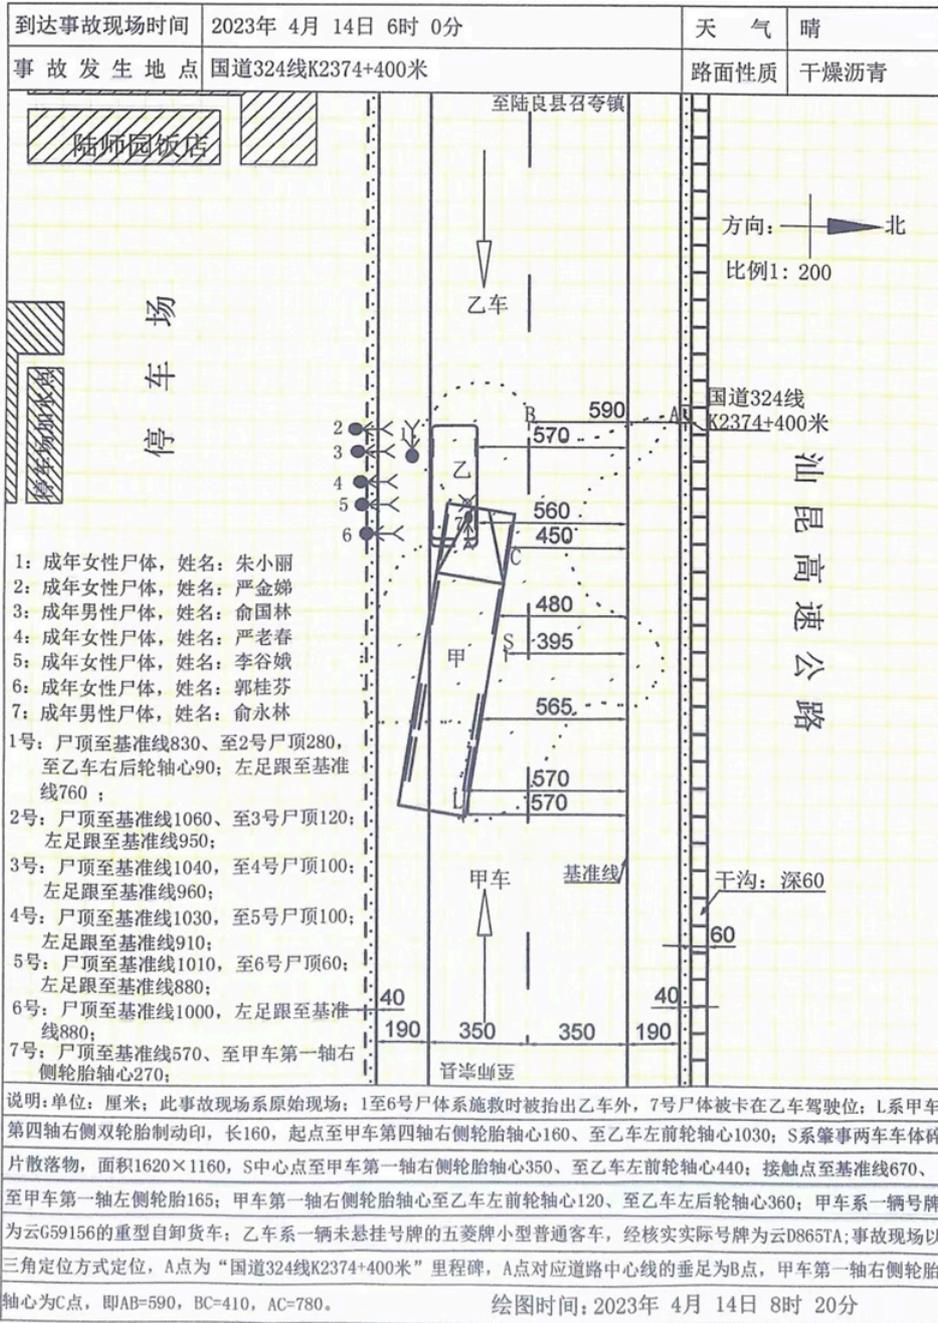
图1 道路交通事故现场

1.事故现场道路环境:事故现场位于G324线K2374+400M处,事故路段为东西走向,东至师宗县,西至陆良县召夸镇,由东向西为上坡(坡度 $i=2\%$),为清洁、干燥的沥青路面,道路中心以宽0.15m的黄色单虚线将路面分隔为南、北两半幅路面,半幅路面由内向外依次均为宽3.5m的行车道,宽1.9m的沥青硬路肩,宽0.4m的水泥质硬路肩,行车道与沥青硬路肩之间以宽0.15m的白色实线分隔,北侧硬路肩外为汕昆高速公路,南侧路肩外为“陆师园饭店停车场”,事故路段标志限速为40km/h。现场勘查以G324线北侧半幅路面行车道与沥青硬路肩分界线的南侧边沿为基准线。

3.地面痕迹:云G59156重型自卸货车第四轴右侧双轮胎制动印,长160cm,方向由东向西,起点至基准线570cm,终点位于云G59156重型自卸货车第四轴右侧双轮胎接地点,终点至基准线570cm。

4.车体痕迹:(1)云G59156重型自卸货车:①电门关闭,档位位于空挡位置,手制动未拉起,驾驶室安全带插头插于插孔内;②自右侧边缘向左50cm,前保险杠至左侧边缘、左前大灯、中网、前脸在190×120cm范围内撞击损坏,并附着玻璃碎片、血迹及灰白色物质,该痕下沿距地高60cm,上沿距地高180cm;③左前翼子板、左前门下段、左前脚踏板在90×100cm范围内新鲜损坏,脚踏板向后、向内弯折,区内左前示廓灯缺失,该痕下沿距地高80cm;④左前轮外侧胎壁及钢毂在100×30cm范围内见新鲜擦拭痕,并有灰白色物质附着;⑤发动机下部油管自左侧向右在90×30cm范围内新鲜破损并漏油。(2)云D865TA五菱牌小型普通客车:①检见仪表台受撞击损坏,整体向后移位变形,部分附着血迹,方向盘扭曲,下部卡于驾驶人腹部,电门钥匙插于插孔内,钥匙柄卡于驾驶人右膝盖盖部,施救后,钥匙柄脱落,排挡杆前部贴于仪表台收音机处,档位无法确定,手制动未拉起;②乙车驾驶人被卡于驾驶位上;③前遮阳板损坏并部分附着血迹;④副驾驶位座椅损坏,靠背上部分附着血迹;⑤中排左侧座椅损坏并向前倾斜,靠背后侧附着血迹;右侧座椅损坏,靠背向前弯折贴于坐垫上,靠背后侧附着血迹;⑥后排座椅坐垫套凌乱,左侧部分附着血迹;⑦车内存放有扁担、衣帽、包包、塑料袋、蔬菜等物品,以上物品较凌乱,其中部分散落于车外;⑧车体前部自前端下沿至车顶整体在170×220cm范围内严重损坏变形,部分脱落;⑨左前门整体损坏变形,车门玻璃碎裂脱落,此门部分损坏为施救驾驶人过程中造成;⑩左侧中门门缝对应前门门锁位置处部分损坏、此损坏为施救驾驶人过程中撬门造成;⑪左、右两侧后翼子板自中后门门缝处损坏,此两处损坏均为施救过程中拖移车辆造成。

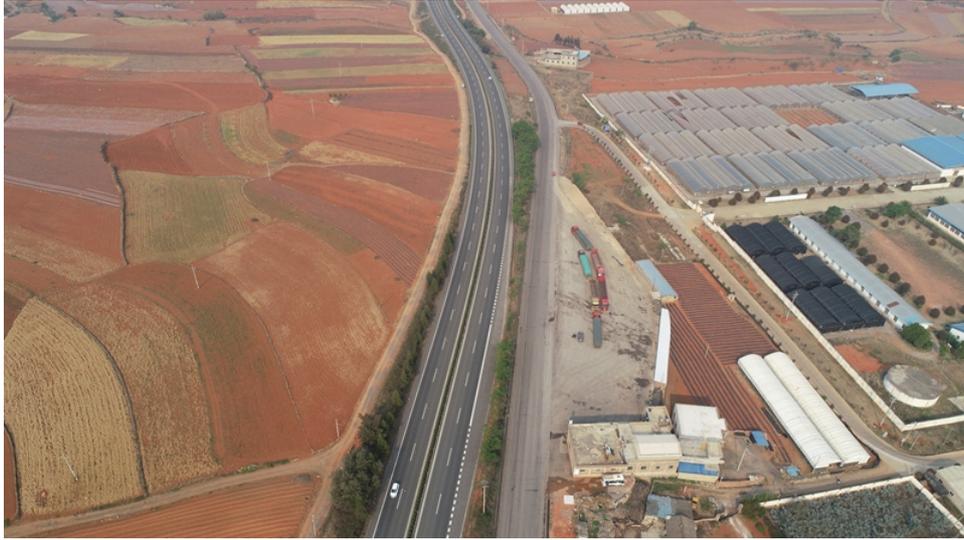
图3 事故现场航拍照

(四) 道路交通安全隐患排查整治不彻底。陆良县公安交警、交通运输、运政管理、路政等行业监管部门落实道路交通安全工作主动性不够，对抓好本部门安全生产工作的思想认识不足、主动性不强、应对措施不力；对车辆非法改装、超员、超速等违法行为监管不严、查处不力，联合执法、信息共享工作不到位；安全检查、巡查和隐患排查治理不到位。陆良“4·14”较大道路交通事故路段南侧餐饮停车加水点开口过长（100m左右），车辆出入随意性大，车辆占道进出违法行为突出，现场道路两端均为上坡呈“凸形竖曲线”形，存在行车视距过短，安全风险较大。
