# 曲靖马龙金鑫烟花爆竹制造有限公司“4·9”一般火药爆炸事故调查报告

曲靖市人民政府事故调查组

2024年5月26日

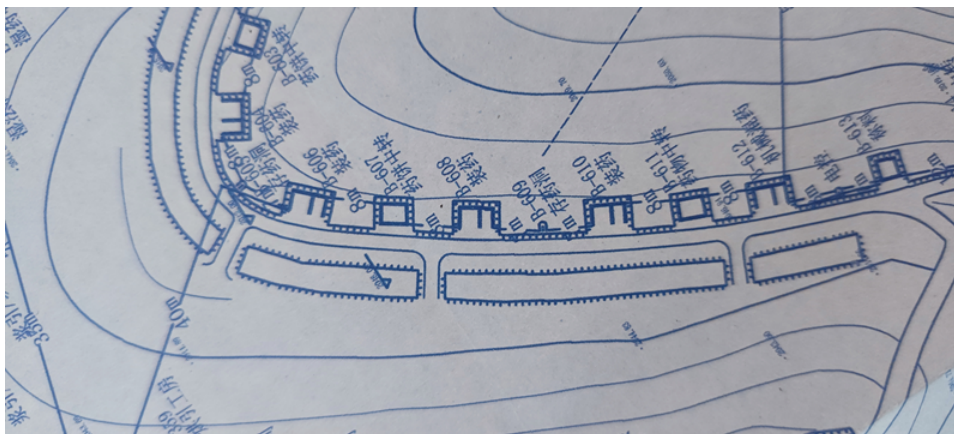
图1：对标改造提升变更前工房性质

按照2022年10月10日应急部印发《烟花爆竹生产企业对标改造提升指南（试行）》及2023年7月14日云南省应急管理厅办公室颁布《关于加强烟花爆竹生产企业对标改造提升有关工作的通知》文件要求，2023年10月13日，经兰德公司进行设计，将B610装药工房（1.1级）变更为空筒中转工房（非危险级）。（详见图1、图2、图3）

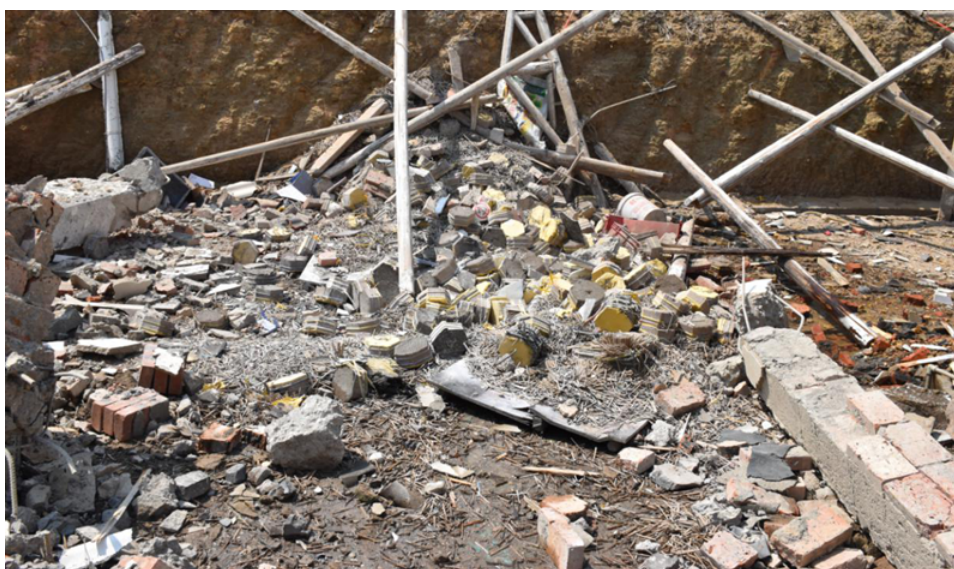
图3：B610工房爆炸后空筒散落照片

送药工李XX自B611药品中转工房领取第12桶药送往B609存药洞过程中，在彩菊车间装药一线B610空筒中转工房外廊道上，因未释放人体静电，导致静电聚集并放电引燃其右手所提的烟火药燃爆，发生爆炸事故，造成B610空筒中转工房及爆炸点附近通廊倒塌，李XX在爆炸中死亡。

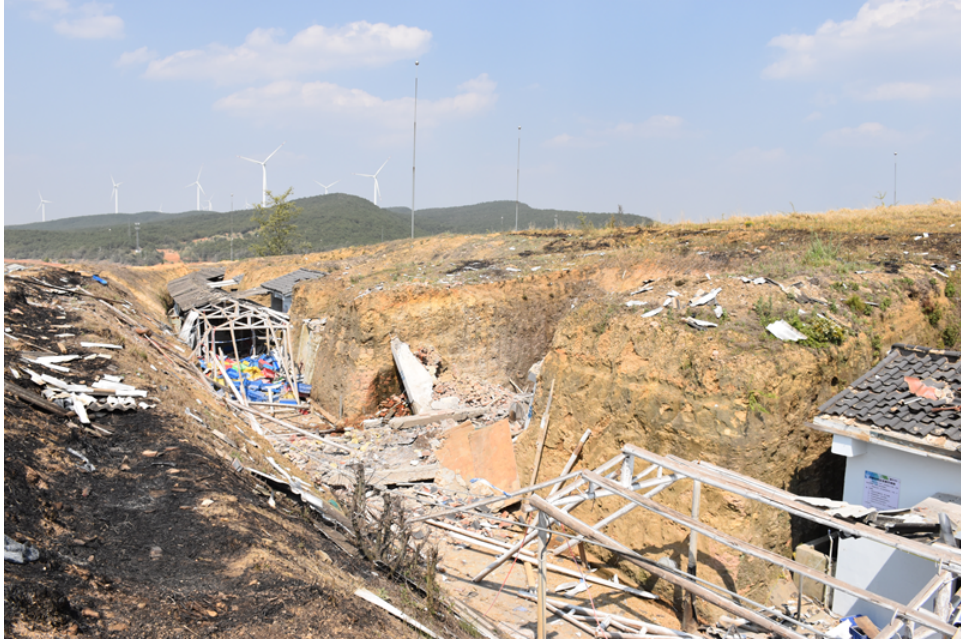
2.事故现场情况。事故发生在彩菊车间装药一线B610空筒中转工房门口，该工房为非危险级空筒无药工房（按照标准规范可不设置视频监控装置，实际中也没有安装视频监控和任何电力装置及设施）。事故发生后，该工房被炸塌，门口通廊工棚部分倒塌，损坏约20米，遇难者李自文被冲击到B610空筒中转工房西侧的防护土堤上，工房周边杂草有着火痕迹（见图4）。

图4 事故现场

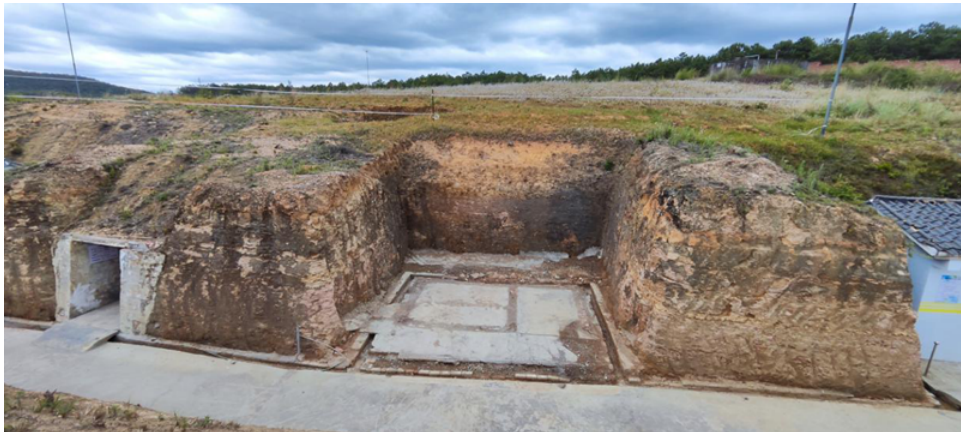
4月11日5时，公司彩菊车间装药一线主管覃诗韵在未请示公司管理层的情况下擅自组织人员清理了事故现场，20米通廊棚子被清除，B610空筒中转工房被清理为一块无杂物平地（见图5）。4月23日，事故调查组专家实地考察，B610空筒中转工房东侧防护土堤中上部有砖体破碎后侵入痕迹，被物体冲击挤压现象较为明显。经现场勘察，结合马龙区公安分局及马鸣乡公安派出所提供现场勘验笔录、现场照片、尸检照片、曲靖市公安司法鉴定中心检验报告分析，专家组认定爆炸点位于B610空筒中转工房门口的西侧通廊距地面约30cm至50cm位置处。

图5 事故现场清理后照片
