# 望牛墩镇“1·19”一般爆燃事故 调查报告

望牛墩镇“1·19”一般火灾事故调查组

2021 年 6 月

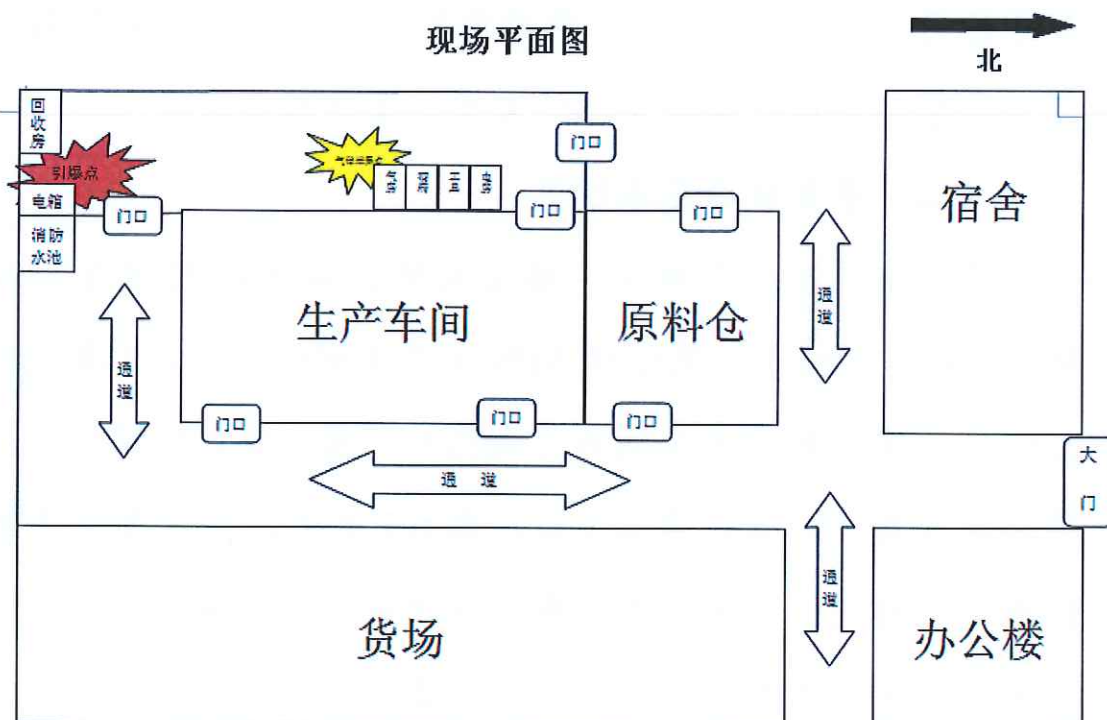
图 1、事故现场

图 1 中的生产车间为合盛公司的二氧化碳 XPS 生产车间，回收车间位于二氧化碳 XPS 生产车间的西侧，二氧化碳 XPS 生产车间和回收车间均为钢结构厂房。事故现场位于回收车间（长 100 米，宽 8.5 米，高 6.5 米），回收车间东侧的液化石油气供气房为本次事故液化石油气泄漏点（图 2），回收车间东南侧的立式配电柜为引爆点。

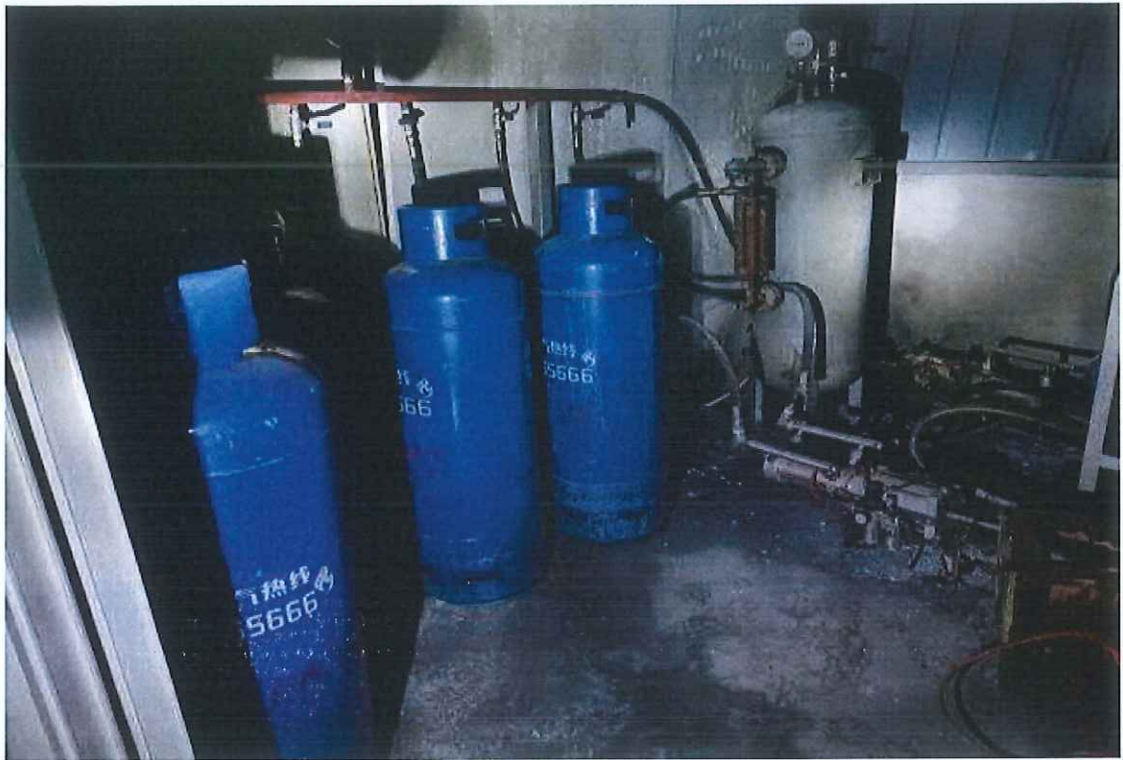
图 2、液化石油气供气房（泄漏点）

液化石油气供气房内增压泵连接 4 瓶液化石油气，每瓶液化石油气为 50 公斤，现场未设置安全警示标志。事故发生后，4 瓶液化石油气瓶均为空瓶，增压泵有一根软管道脱落（图 4），现场有一把工具扳手。根据袁言彪的描述，事

（1）生产原料中的液化石油气（作为发泡剂），以瓶组形式设置在回收车间内，于挤塑设备仅一板（金属薄铁板）之隔，不符合可燃气体的存放要求。

（2）液化石油气供气房设置混乱，不利于日常操作、安检、维护作业，也没按要求设置电器防爆、静电消除装置、合理配置消防器材。

专家向合盛公司提出以下整改措施：液化石油气供房应单层专用房设置，耐火等级不低于二级，可与用气建筑物外墙毗邻；加压装置房间（二级、三级加压）应分开设置，采用不燃烧体墙相隔；要符合电器防爆、静电消除的条件，合理配置消防器材；不同介质生产原料应定位放置，有清晰的警示标识，完善管理制度；根据岗位所需，设置相应的应急处置卡；强化应急处置措施落实到相关作业岗位。

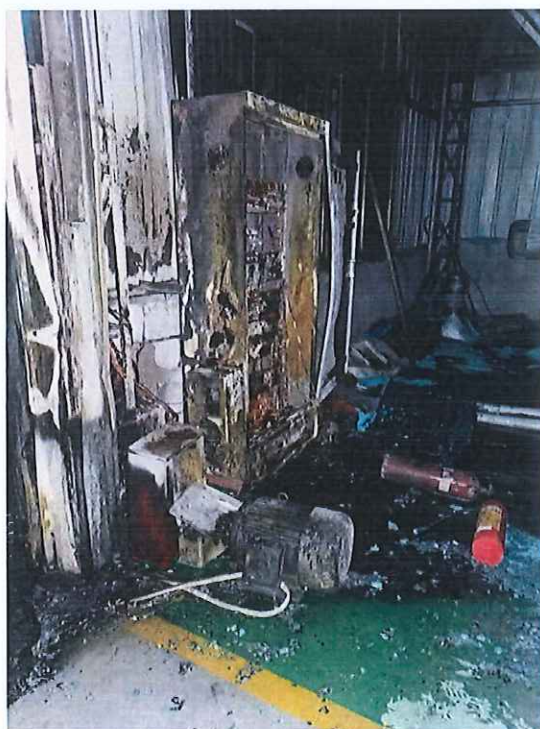
图 3、立式配电柜（引爆点）

（5）回收车间东南侧的立式配电柜处烧毁情况较严重，根据现场视频监控和烧毁情况，专家和消防大队判断该处为本次事故的引爆点。

东莞市合盛保温材料有限公司的液化石油气供气房管道脱落，致使液化石油气泄漏，被立式配电柜引爆，是导致事故发生的直接原因。

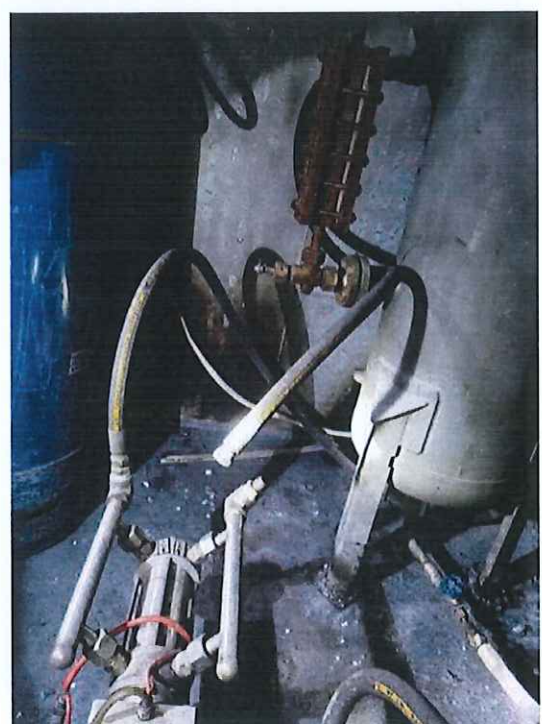
图 4、增压泵脱落的软管

故发生前，增压泵有一根铁管脱落，为了把铁管接回去，先将软管拧开，再把铁管接上，由于发生事故，最终未能将软管接回去，现场工具扳手是袁言彪逃生时遗漏在现场。

（1）回收车间的液化石油气供气房中，有一根软管连接铁管道位置被人完全拧开，现场一把工具扳手。消防队员在灭火过程中发现液化石油气气瓶的阀门是开启状态。

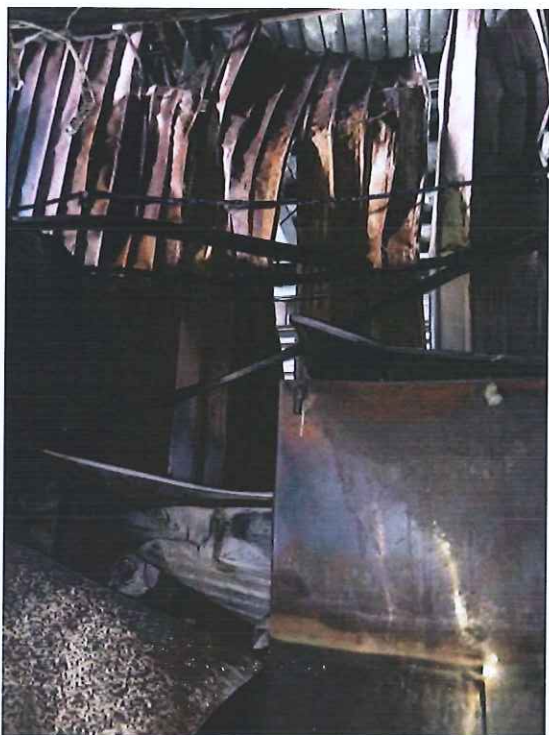
图 5、工业酒精供料房

液化石油气供气房北侧相连接的工业酒精供料房（图5），被回燃火焰引燃并销毁。工业酒精供料房外存储3桶200公斤的工业酒精，其它都是空桶（图6）。

（2）火灾发生时，有一货车在回收车间的工业酒精供料房旁卸载桶装工业酒精。经现场勘察，工业酒精供料房被烧毁，工业酒精供料房外有3桶桶装工业酒精，完好无损。

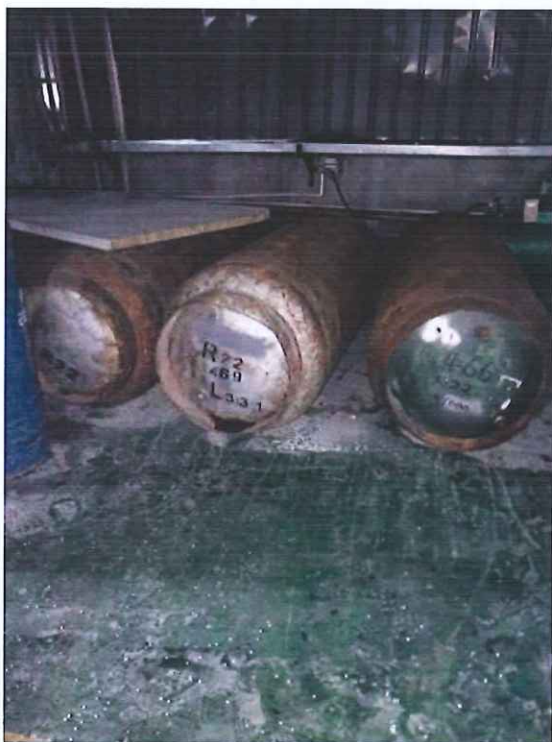
图 7、氟利昂

液化石油气供气房南侧空地上摆放3罐氟利昂（图7）未被烧毁，回收车间西侧通道边地上存放聚丙乙烯白色颗粒（图8）。

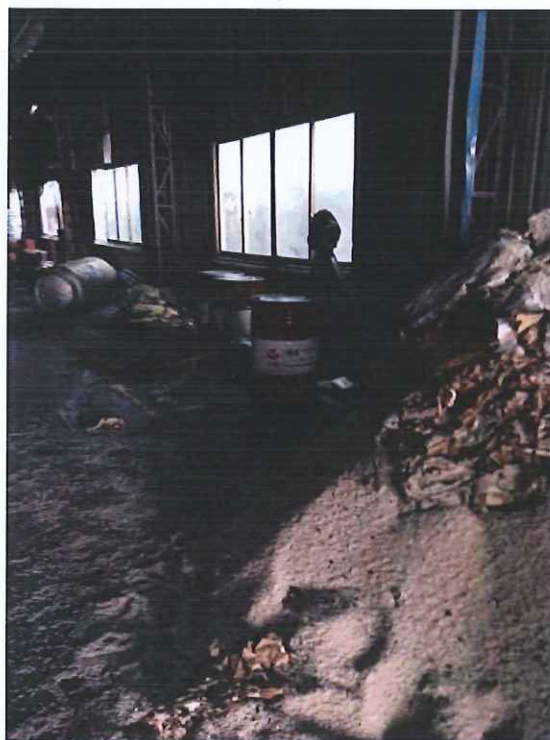
图 8、聚丙烯白色颗粒

（3）事故现场通道的地面存放聚丙烯白色颗粒。

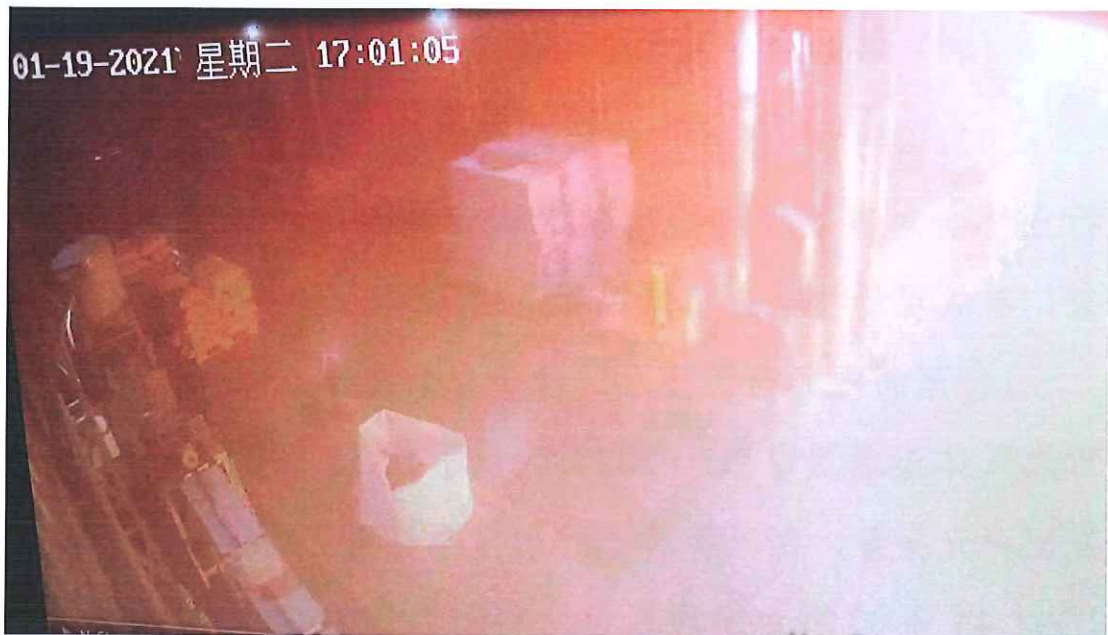
图 9、立式配电柜处被引爆

从监控视频中可见，从报警开始至袁言彪先后两次在液化石油气供气房处理过程中，气体一直存在泄漏，泄漏气体扩散到车间回收房的立式配电柜处被引爆（图 9），泄漏气体被引爆后产生的辐射高温，引发泄漏的气体沿泄漏途径迅速回燃，火势从地面铺开后，引燃回收废料，引燃工业酒精供料房，烧伤现场工人。

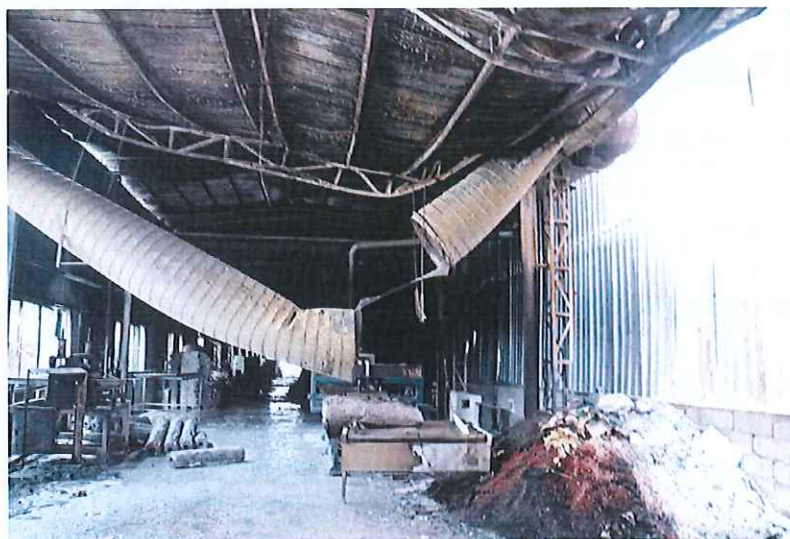
图 10、回收车间部分屋顶被烧塌

（4）从液化石油气供气房至立式配电柜的回收车间，现场有被烧毁的回收废料，部分屋顶被烧塌（图10）。

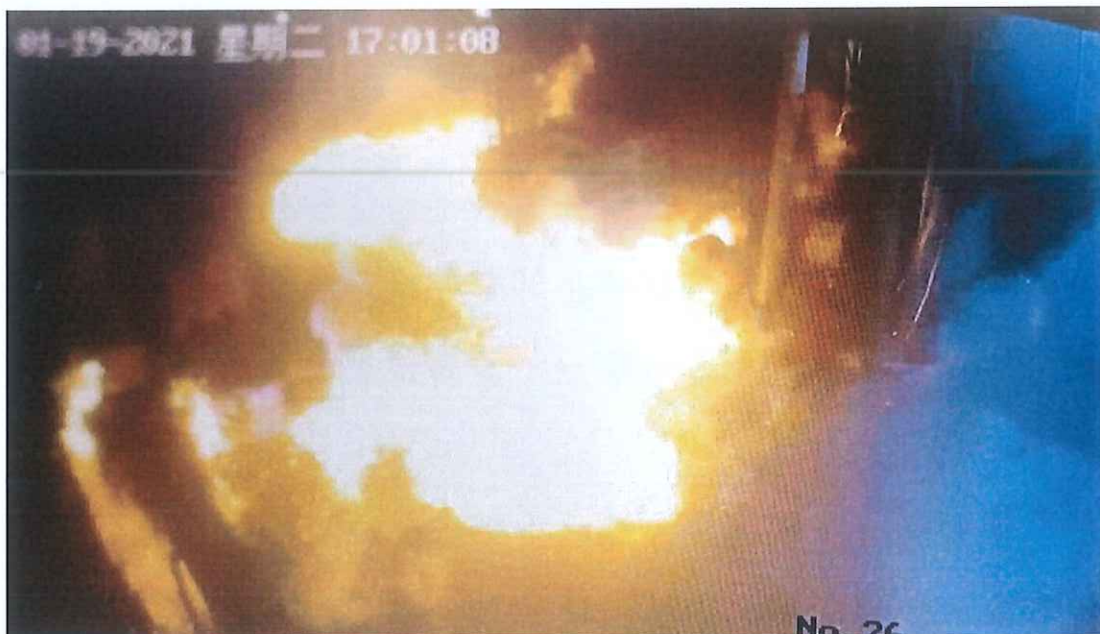
图 11、回燃痕迹

6、事故技术分析：引燃后的液化石油气，迅速沿泄漏、扩散途径回燃痕迹（图 11），结合现场视频监控、抽样检测、调查询问笔录、现场勘查和合盛公司的生产工艺，可以推断，本起事故是由液化石油气泄漏引起。
