## 朝阳东风北京华奥元方能源科技有限公司 “11·6”一般中毒和窒息事故调查报告

2023 年 11 月 6 日 14 时 49 分许，朝阳区东风地区石佛营西里小区 47 号楼锅炉房发生一起中毒和窒息事故，造成 1 人死亡，2 人受伤。

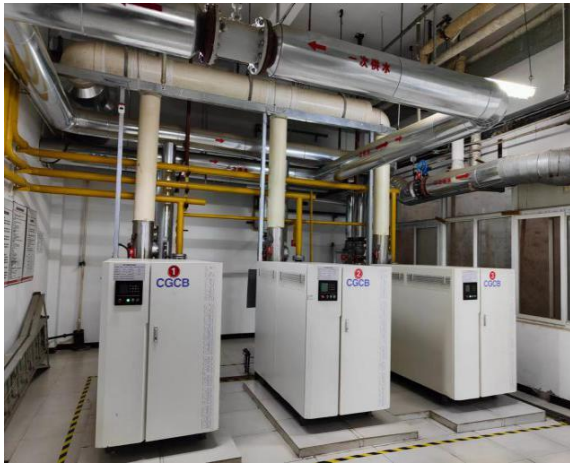
图1 事发锅炉情况

经现场勘察，锅炉房内安装有 3 台锅炉，编号分别为 1#、2#、3#。3 台锅炉均以金属烟道和锅炉尾部相连，而后转为塑料材质，最后合并为一个烟道，伸出锅炉房外再延伸至楼顶。3 台锅炉各自的排烟管道上安装有风门开关，用于控制管道开启和闭合。

通过调查和综合分析，认定本起事故直接原因是：由于锅炉烟道风门未开启，锅炉内天然气燃烧产生的一氧化碳等烟气，无法经烟道排出室外，从锅炉下部冷凝排水口溢出后，在锅炉房内大量聚集并蔓延至值班室和休息室等区域，人员吸入一氧化碳后中毒。

（三）加强本质安全建设。华奥元方公司要从工艺、设计上对事发工作场所及相关设备、设施进行升级改造，并加装有毒有害气体报警装置等硬件措施，实现工作场所的本质安全。

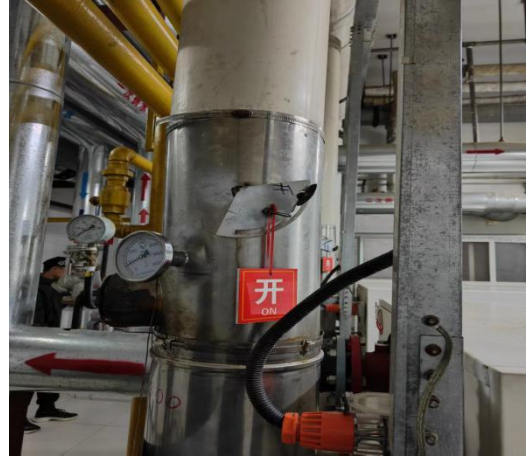
图2 排风管道风门开关

后经检查发现，锅炉烟道的风门挡板处于关闭状态，导致锅炉烟气无法排出室外，从烟道的冷凝水排水口排入室内。

未组织建立并落实安全风险分级管控和隐患排查治理双重预防工作机制，督促、检查本单位的安全生产工作不到位，未及时消除事发锅炉排烟管道风门未开启的生产安全事故隐患<sup>[1]</sup>。
