## 朝阳东风北京市朝阳田华建筑集团公司 “8·13”一般坍塌事故调查报告

2023 年 8 月 13 日 20 时许，朝阳区东风地区星火西路 17 号楼一层内发生一起坍塌事故，造成 1 人死亡。

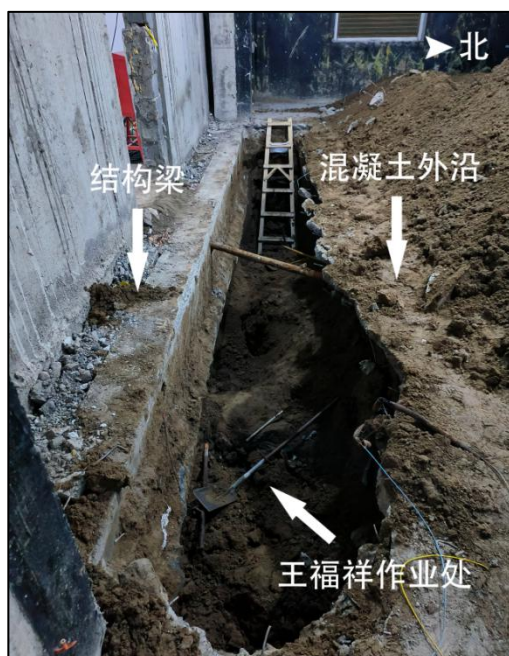
图 3 事发沟槽

经现场勘查，事发沟槽位于施工现场西南侧剪力墙下方，用于剪力墙加固使用，沟槽上开口宽约 1.2 米，槽底宽约 1.8 米、长约 7.8 米，深约 1.55 米。沟槽南侧结构梁下房心土塌落，导致结构梁外露约 0.2 米，沟槽北侧混凝土边沿外露约 0.4 米。在沟槽内发现一把用于清槽作业的铁锹；王某祥作业时未佩戴安全帽等劳动防护用品，在沟槽北侧混凝土边沿处发现王某祥后脑皮肤

组织；沟槽外北侧地面上堆放约 5 立方米土方；施工现场外有一台小型挖掘机。

经调查，事发沟槽未进行放坡或采取固壁措施<sup>[2]</sup>，形成土方

坍塌隐患；从下向上拓宽沟槽导致混凝土边沿外露；王某祥在未佩戴安全帽<sup>[3]</sup>的情况下进入沟槽进行施工作业。

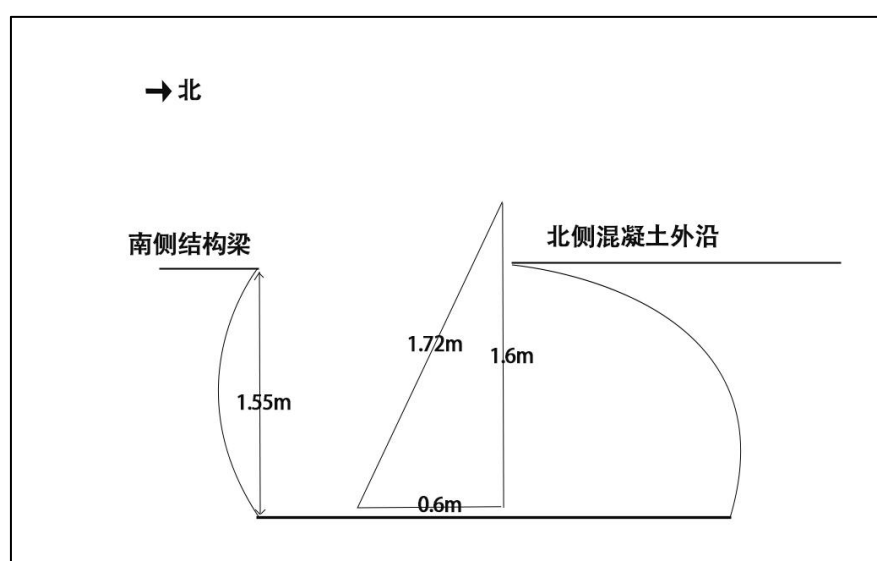
图 4 事发经过分析示意图

综合相关调查技术鉴定结论，认定本起事故直接原因是：沟槽内土方突发坍塌，正面冲击王某祥致其身体失稳，其后脑磕碰在混凝土外沿上导致死亡是事故发生的直接原因。

王某祥身高 1.72 米，沟槽深度 1.55 米，事发时其作业位置处于沟槽中部，其足部距混凝土外沿约 0.6 米，发生坍塌时，其身体后倾，头部距地面约 1.6 米，其后脑磕碰在混凝土边沿上导致颅脑损伤死亡。
