# 朝阳凌源众泰供热有限公司“9·29” 较大火灾事故调查报告

2022年9月29日10时许，凌源市众泰供热有限公司凌北热源厂外委检维修工程施工中发生火灾事故，造成5人死亡、5人受伤，直接经济损失1103.76万元。

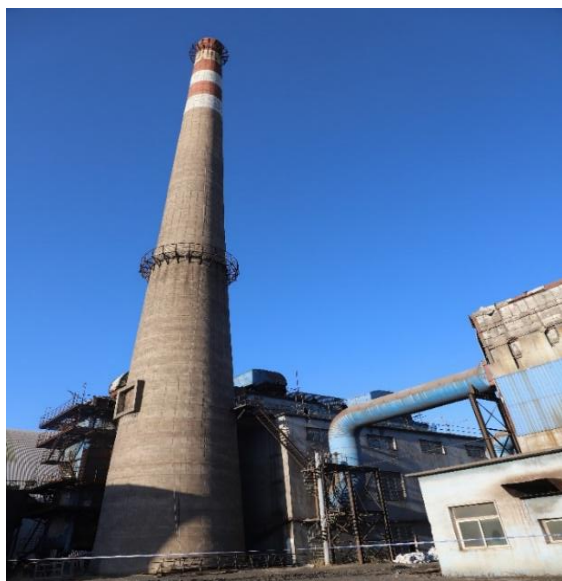
事故现场立面全景图

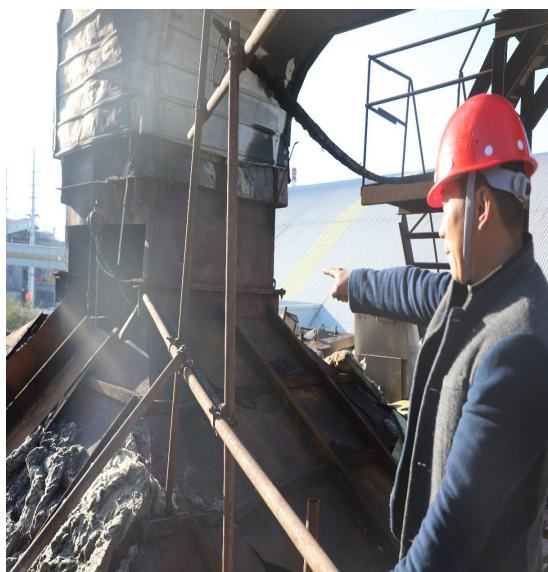
1.未采取防护措施违规切割。杨冬林和田福（均无电焊工特种作业操作证）未采取防护措施在湿电除尘器顶部实施气焊切割风烟道作业<sup>[10]</sup>，产生的高温金属熔渣引燃湿电除尘器内阳极系统环氧树脂、防腐层等可燃物，引发火灾。

电焊作业地点

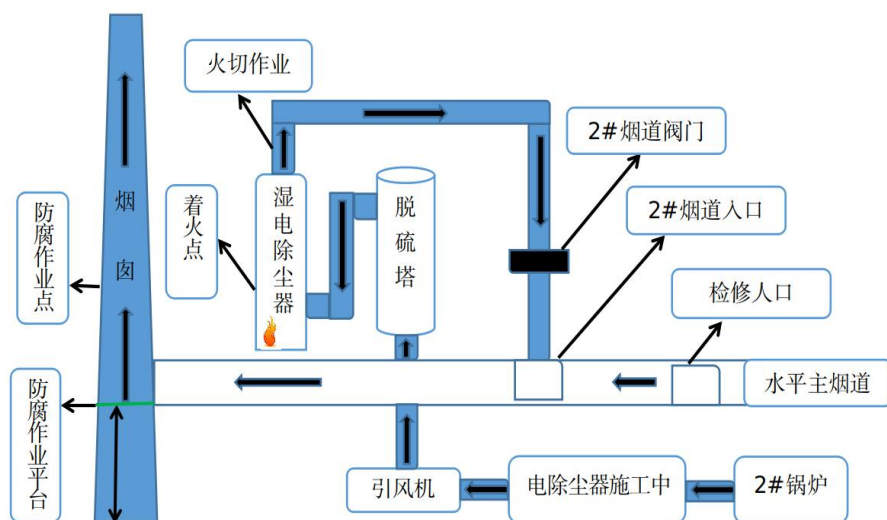
图 1 事故现场示意图

2.交叉作业未实施有效隔离。湿电除尘器与烟囱之间未实施有效隔离构成通路，产生负压加剧了火势，火焰和高温有毒烟气进入烟囱内，吊篮供电系统被烧坏，致使距地面 60 余米吊篮无法动作，正在吊篮内实施防腐作业的 4 名人员被困。
