## 朝阳左家庄中国铁建大桥工程局集团有限公司 “11·8”一般车辆伤害事故调查报告

2023 年 11 月 8 日 20 时 50 分许，朝阳区左家庄街道北京地铁 17 号线工程土建施工 09 合同段施工现场发生一起车辆伤害事故，造成 1 人死亡。

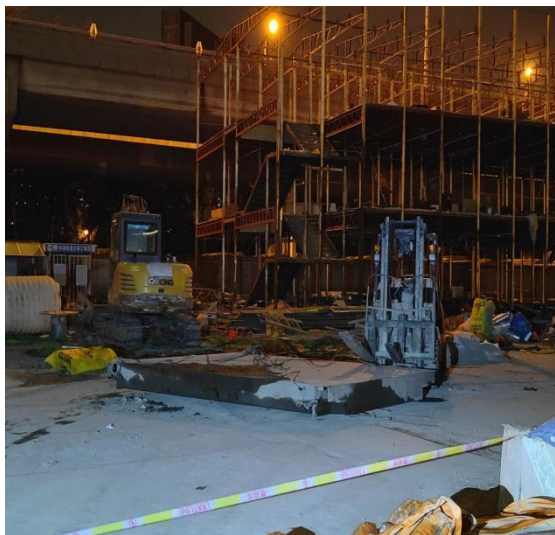
经现场勘察，事发现场位于项目部办公楼南侧。现场停放有

一辆叉车（型号：4C2-50C41），叉车前方地面上平放有一块钢板（规格：长约4米，宽约3米，重约750公斤）。

图1 事发现场

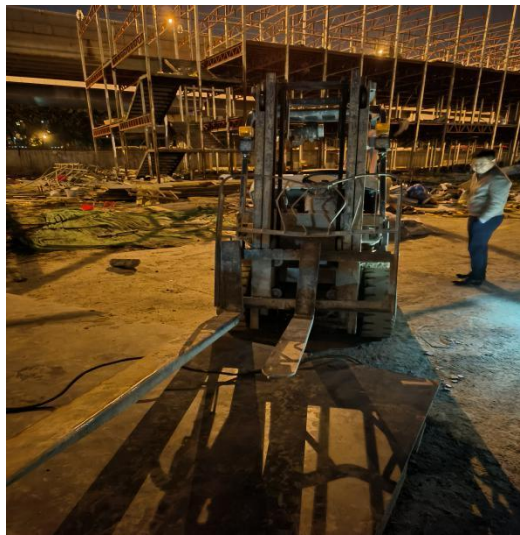
20 时 50 分许，叉车在行驶过程中侧翻，将常某新砸压在叉齿下方。

图2 事发叉车

能<sup>[1]</sup>。事发前，于某滨擅自驾驶叉车搬运重物，在车辆行驶过程中失稳，导致事故发生。

（四）强化施工现场特种作业管理。中铁大桥局、铭城嘉业公司要严格审核特种作业人员资质，并要求作业人员定期参加复审培训，确保作业人员具备相关的技能和知识；要在施工过程中辨识每项特种作业内容，制定详细的施工方案，作业前对作业人员进行详细的技术交底；要在特种作业现场设置明显的安全警示标志，禁止无关人员进入；在作业过程要设置专人监护，及时发现并纠正不安全行为，及时发现并消除事故隐患。同时，要根据现场实际情况，不断完善和优化特种作业管理制度，持续提高安全管理水平。
