# 朝阳平房中恒昊天（北京）建设有限公司 “8·5”一般高处坠落事故调查报告

2024年8月5日22时30分许，在朝阳区平房乡北京地铁3号线04标段平房村站B出入口施工现场发生一起高处坠落事故，造成1人死亡。

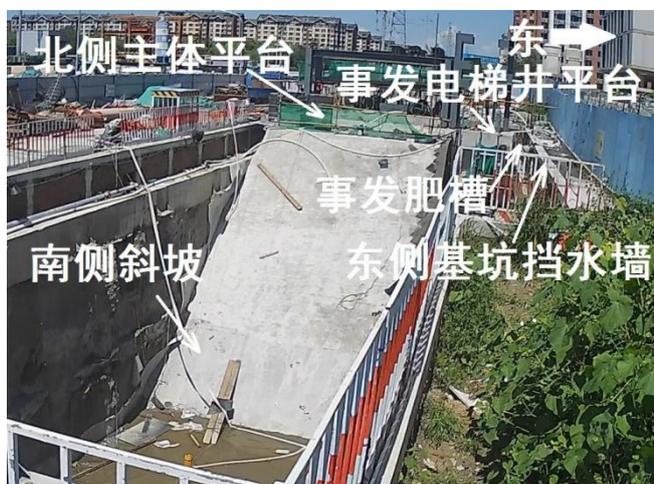
图 1 事发项目工地总体情况

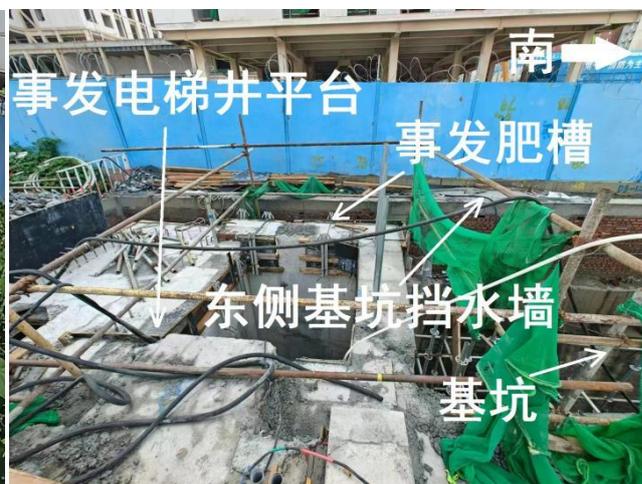
事发位置为北京地铁 3 号线 04 标平房村站 B 出入口地面电梯井平台。平房村站 B 出入口主体建筑分为地下混凝土结构和地上钢架结构。地下混凝土结构已于事发前完工，主要由北侧平台主体与南侧斜坡组成。事发电梯井平台位于北侧平台主体东部突出位置，其南侧为深约 8 米的基坑，东侧与基坑挡水墙相邻，电梯井平台与基坑挡水墙之间存在一条宽约 0.75 米的肥槽<sup>[1]</sup>。

图 2 事发电梯井平台周边情况

中恒昊天公司在事发电梯井平台临边防护设施拆除后未采取相应可靠措施，也未及时恢复<sup>[2]</sup>。王某普在作业期间，违章跨越电梯井平台与东侧基坑挡水墙间肥槽时，因身体失稳从肥槽坠落至基坑底部。
