## 朝阳平房北京博昇建筑设计工程有限公司 “8·19”一般触电事故调查报告

2023 年 8 月 19 日 14 时 10 分许，在朝阳区平房地区钰龙泉温泉酒店主楼三层储物间顶棚内发生一起触电事故，造成 1 人死亡。

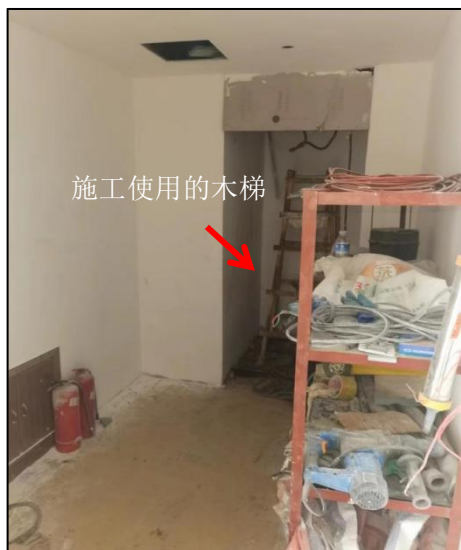
图 1 事发储物间内

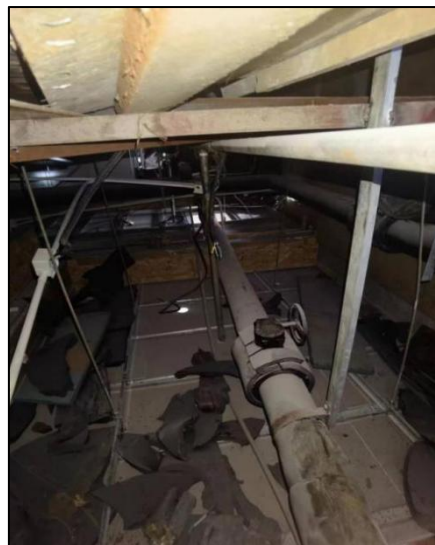
图 2 顶棚上方的金属龙骨架

经检测分析，王某田倒下位置周围金属结构架接地良好；施工作业时所使用的临时照明线路内未装设漏电保护器<sup>[1]</sup>；临时照明线路电压大于 36V<sup>[2]</sup>；临时照明线路内白色电线外露的金属线芯带电，外露的金属线芯与顶棚上轻型钢结构龙骨架结构件电位差为 232.1V。

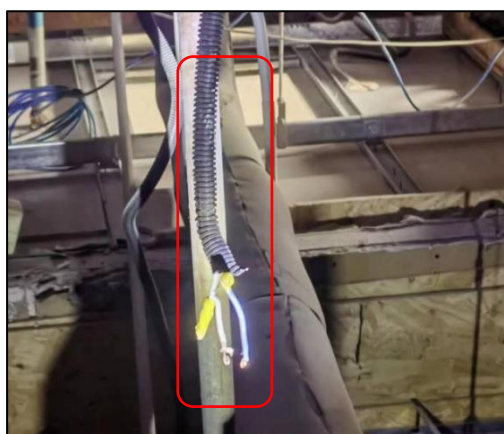
事发顶棚为轻型钢结构龙骨架。顶棚上有一由刘某波移接的蛇皮管护套临时照明线路，由三层配电箱内单联空气开关控制，护套内设有 3 根电线，其中有 1 根电线线头处绝缘胶带包扎完好；剩余 2 根白色、蓝色绝缘层电线金属线芯外露；白色绝缘层电线外露的金属线芯上有电弧痕迹。

图 3 顶棚上的蛇皮管护套照明线路      图 4 外露的金属线芯

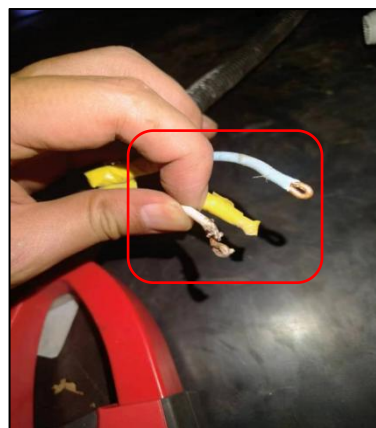
综上所述，刘某波在无电工操作证的情况下，擅自移接临时照明线路，导致临时照明线路超过安全电压且未设置漏电保护器，王某田在作业过程中，其手部不慎触碰到临时照明线路外露带电的金属线芯，电流经其手、身体、金属结构架入地，形成电流回路导致触电。
