## 朝阳王四营北京起实同创科技有限公司 “11·25”一般其他伤害事故调查报告

2023 年 11 月 25 日 21 时 44 分许，朝阳区王四营地区唐新村 161 号院内发生一起其他伤害事故，造成 1 人死亡。

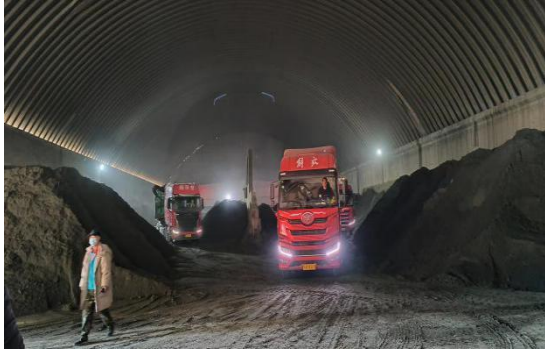
图1 事发砂石料仓情况

21 时 44 分许，经寻找，发现宋某杰趴在 3 号下料口箕子上，其身上被 20 公分左右砂子掩埋，人已无意识，现场人员立即拨打“120”急救电话。

经现场勘察，事发现场位于搅拌站砂石料仓3号下料口处，料仓长约60米，宽约30米，料仓内堆放有砂石料；料仓下料口处安装有两个铁制篦子，每个篦子长2米，宽1米。

自一人进行疏通作业<sup>[1]</sup>。在作业前，也未在作业现场设置警示标志；徐某山驾驶铲车正常卸料过程中，不知现场有人员作业，加之现场有砂石堆料，形成视线盲区，倾倒出的砂子正好将宋某杰掩埋，致其窒息死亡。

（二）新型建材公司要从工艺、设计上对事发工作场所的照明等相关设备、设施进行升级改造，并优化工作流程，实现工作场所的本质安全。
