## 朝阳管庄北京兴邳建筑工程有限公司 “8·15”一般高处坠落事故调查报告

2023 年 8 月 15 日 20 时 35 分许，朝阳区管庄地区建东苑西里小区内一沟槽施工现场发生一起高处坠落事故，造成 1 人死亡。

经调查认定，朝阳管庄北京兴邳建筑工程有限公司“8·15”一般高处坠落事故是一起因沟槽未按要求搭设临边防护栏、事发单位安全管理不力造成的生产安全责任事故。

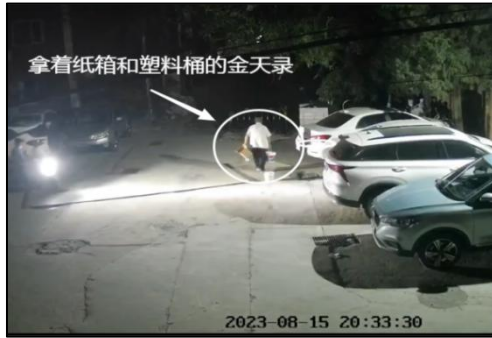
2023 年 8 月 15 日 20 时 35 分许，建东苑西里小区居民金某录在经过 18 号楼北侧的雨水管改造沟槽边时，身体突然失衡倚靠在自东向西第三节临边防护栏上，随后连同防护栏一同坠入沟槽中。

图 1 金某录坠落前监控视频截图

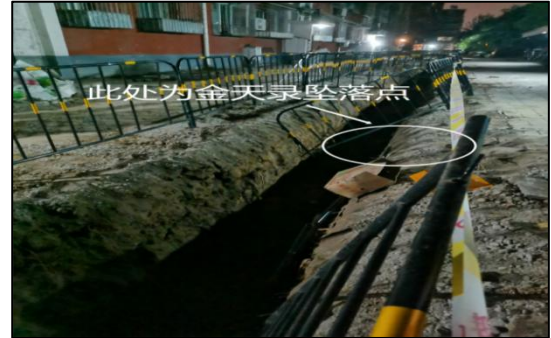
图 2 金某录坠落位置

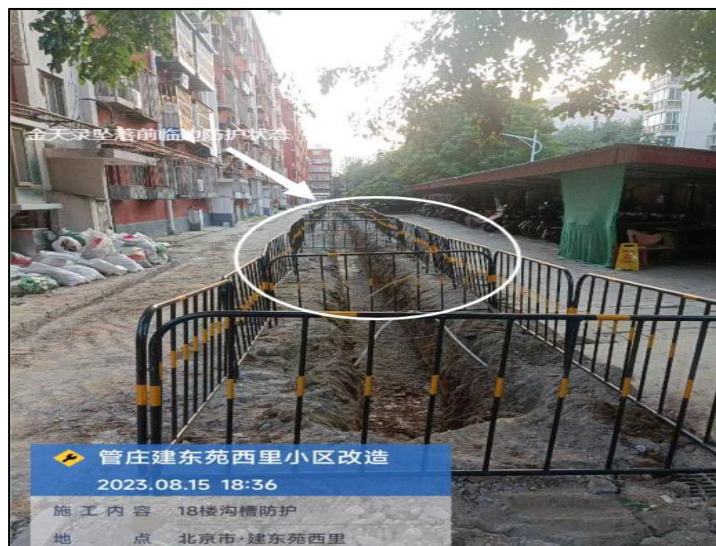
经现场勘查，事发沟槽位于建东苑西里小区最北侧步行道中部，沟槽南侧距离 18 号楼约 4 米，北侧距离自行车棚约 3.2 米，沟槽长度约 60 米，宽度约 0.6 米，深度约 1.1 米。沟槽边自西向东共设有 80 个临边防护栏，每个临边防护栏高 1.2 米，长 2 米，除第三节至第六节临边防护栏外，其余临边防护栏均在每两节间设置了中部立杆支撑；沟槽边未设置安全警示标识，无照明设施，未设置红色标志灯示警。

图 3 金某录坠落前沟槽临边防护状态

综合相关调查取证认定本起事故直接原因是：金某录在夜间经过沟槽边时不慎失稳倚靠在临边防护栏上，临边防护栏未能起到有效支撑作用，导致金某录高坠死亡。

居民金某录在夜间施工现场沟槽边经过时，因作业现场沟槽未按要求采取安全防护措施<sup>[2]</sup>，未设置红色标志灯示警<sup>[4]</sup>，在金某录失稳后临边防护栏未能起到有效支撑作用，导

[2] 《建筑施工安全防范技术》JGJ80-2016 第 4.3.1 条：临边作业防护栏应由横杆、立杆及不低于 180mm 高的挡脚板组成；应设两道横杆，上横杆距地面高度应为 1.2m，下杆在上杆和挡脚板中间位置设置；当防护栏高度大于 1.2m 时，应增设横杆，横杆间距不应大于 600mm，防护栏杆立杆间距不应大于 2m。

[4] 《建设工程施工现场安全防护、场容卫生及消防保卫标准》（DB11/945-2012）第 2.2.7 的规定：“邻道路开挖的槽、坑、沟，必须采取有效的防护措施，防止人员坠落，夜间必须设红色标志灯示警。”
