## 朝阳香河园北京久鑫加固工程技术有限公司“7·24”一般高处坠落事故调查报告

2023 年 7 月 24 日 17 时 35 分许，朝阳区香河园地区北三环西坝河 18 号内一装修施工现场内发生一起高处坠落事故，造成 1 人死亡。

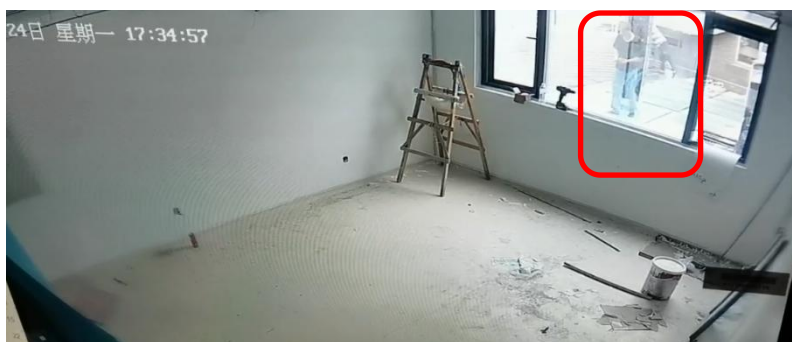
图 1 李某成坠落前

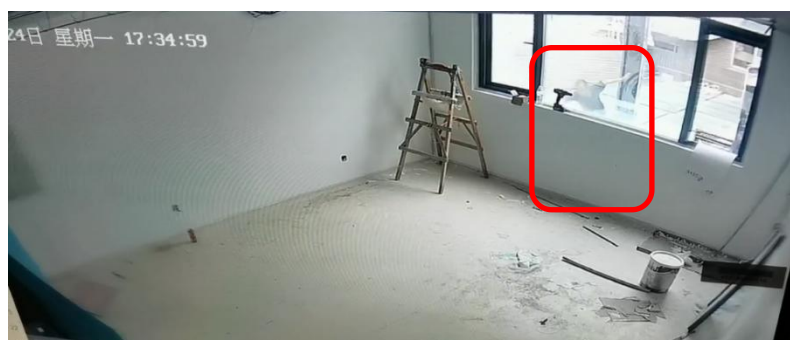
17 时 35 分许，李某成在进行收尾工作时不慎踏入未安装玻璃的孔洞坠落至一层地面。

图 2 李某成坠落瞬间

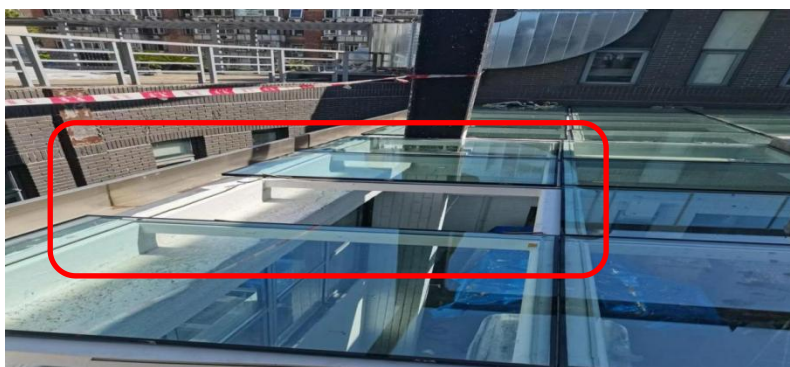
经现场勘查，事发孔洞位于二层玻璃顶棚东北角处，孔洞长 1200mm，宽 1100mm，距离一层高度约 6 米。

图 3 导致李某成坠落的孔洞

综合相关调查取证认定本起事故直接原因是：事发玻璃顶棚孔洞未采取安全防护措施是事故发生的直接原因。

李某成在二层玻璃顶棚处进行收尾作业时，因玻璃顶棚孔洞处未采取安全防护措施<sup>[1]</sup>，李某成不慎从孔洞处坠落至地面造成头部创伤致失血性休克后死亡。

[1]《建设工程施工现场安全防护、场容卫生及消防保卫标准》（DB11/945-2012）第 2.6.1 条：短边长度 1.5m 以下的孔洞，应用坚实盖板封闭，有防止挪动、位移的措施，盖板应加警示标识。
