长丰县合肥安宇复合材料有限公司 “9.21”机械伤害事故调查报告

2020年9月21日22时30分左右，合肥安宇复合材料有限公司二号车间发生一起机械伤害事故，造成1人死亡。

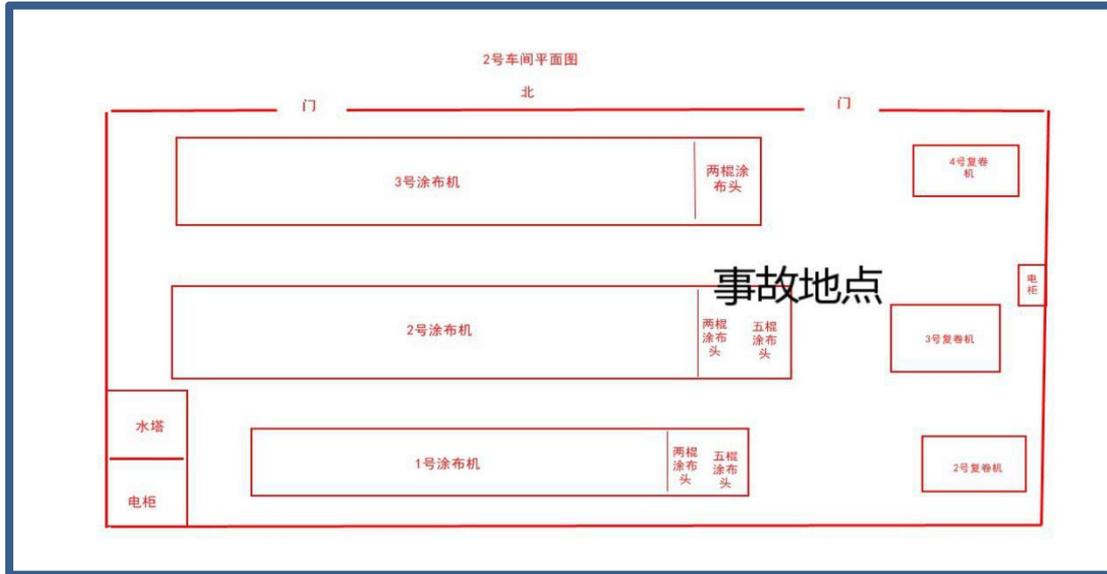
图二：二号车间平面图

事故发生在二号车间，面积 1200 平方米，车间有三台涂布机。复合离型纸的主要生产流程¹包括上硅放卷、A 面涂硅、B 面涂硅、烘干、纠边、回水、冷却、硅纸收卷。

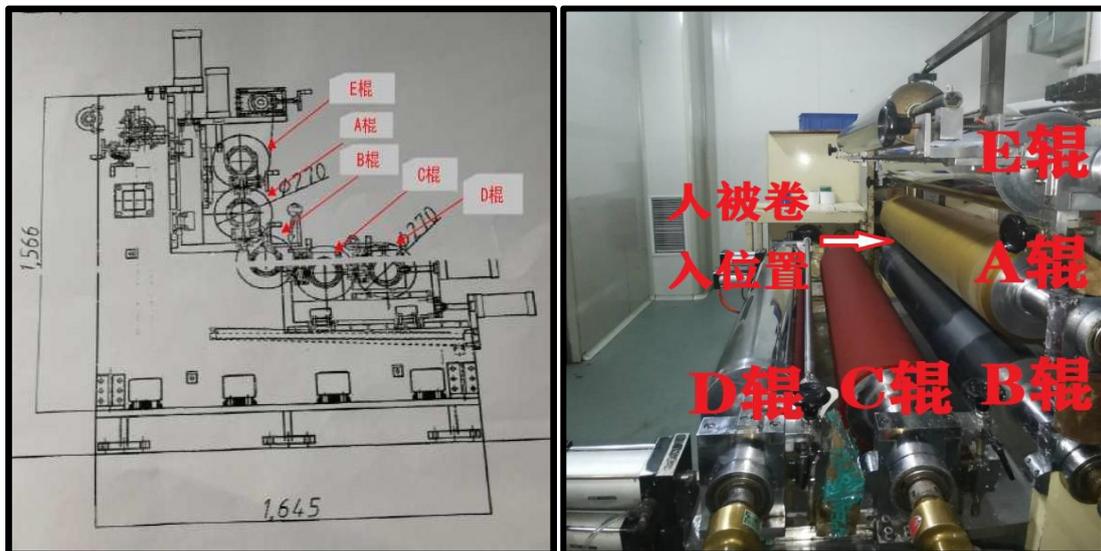
图三：五棍涂布头构造及事故现场图

发生事故设备为五辊（棍）涂布头（见图二），由 A、B、C、D、E5 辊组成，分别是涂布辊、转移辊、计量辊、存硅油固定辊、压辊。张*明被卷入的位置是 A 辊和 B 辊之间。正常工作中，A 辊呈逆时针方向旋转，B 辊呈顺时针方向旋转（见图三）。为防止硅胶凝固，保证生产质量，涂布头（滚筒）每周定期清洗两次（周二、六），遇到特殊情况要随时清洗，比如停电后重新开机。

2020年9月21日20时，张*敏、张*明、张*娥、徐*武等11人在2号车间从事夜班生产，张*明和张*娥操作2号涂布机。20时40分左右，公司停电了，无法继续生产，工人们都回到宿舍。22时15分，用电恢复正常，工人们回到工作岗位为继续生产做准备，张*明和张*娥先对新启动的机器滚筒进行清洗。后期调查显示，为方便清洗，张*明和张*娥先将机器打开到手动模式，并将五个辊筒开关同时打开，五辊同时低速转动。张*明站在机器左前方清洗滚筒，22时30分左右，张*明右手被对向旋转的A辊和B辊夹住（见图三）拉进两个辊筒之间，身体前拉时，头碰到边侧机架。

张*明清理辊筒时，将五个辊筒寸动开关同时打开，五辊同时低速转动²，清理过程中，张*明被对向旋转的辊筒夹住拉进两个辊筒之间是造成本起事故的直接原因。

安宇公司要深刻吸取事故教训，切实落实安全生产主体责任。要注重安全生产培训实效，切实提高员工安全生产意识，严格落实安全生产责任制，抓好隐患排查治理等制度落实，强化作业现场安全管理，及时消除各种安全隐患，确保作业安全。
