松江洞涇  
新建华东师范大学第二附属中学松江实验学校  
工程“3·18”一般高处坠落事故调查报告

编制单位：松江洞涇新建华东师范大学第二附属中学松江实验学校工程“3·18”一般高处坠落事故调查组

编制日期：2024 年 5 月 16 日

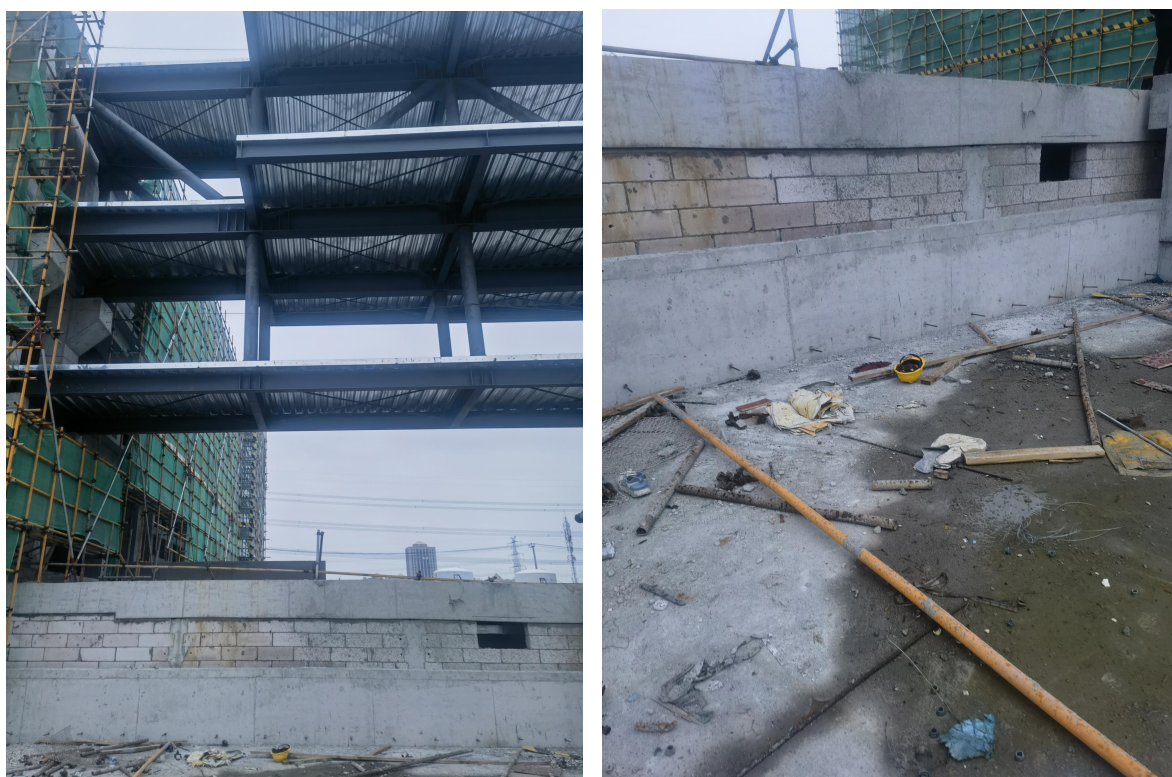
图 1、2 事故现场照片

地块新建华东师范大学第二附属中学松江实验学校工程的小学实验楼和教学楼中间区域。该 2 栋建筑物用钢结构连廊相连通，

共搭建了 2 层连廊，每层连廊高度约 4 米。一楼走廊离地高度约 2 米，走廊北面是一个水泥操场，操场靠近走廊位置零零散散丢落着一些长度不一的方木和圆钢管，旁边散落有一安全帽和一长柄油漆刷，安全帽上粘有血迹，周边地面上有一滩血迹。

张振在未使用安全绳等劳动防护用品情况下，站在2层连廊上使用长柄刷进行拉杆补漆作业，在后退过程中不慎踏空从临边坠落至地面，是这起事故发生的直接原因。

镇宇公司要切实落实安全生产主体责任，建立健全安全生产管理制度和操作规程；要加强施工人员的安全教育和培训，做好安全技术交底，加强特种作业安全管理，不得安排未取得相应资

格的工人进行特种作业；要严格作业现场的安全管理，督促员工正确使用安全绳等劳动防护用品，临边作业等危险作业时要派人现场监护，督促施工人员按照安全技术操作规程进行作业，严禁违规施工和不按施工方案作业行为；要加强在建工地安全隐患排查治理，发现事故隐患要及时采取相应的措施予以消除，杜绝事故发生。
