## 株洲市渌口区人民政府 关于同意《株洲渌口“11·20”高处坠落一般 安全生产责任事故调查报告》的批复

# 株洲渌口“11·20”高处坠落一般安全生产责任 事故调查报告

株洲渌口“11·20”高处坠落事故调查组

2024 年 3 月 11 日

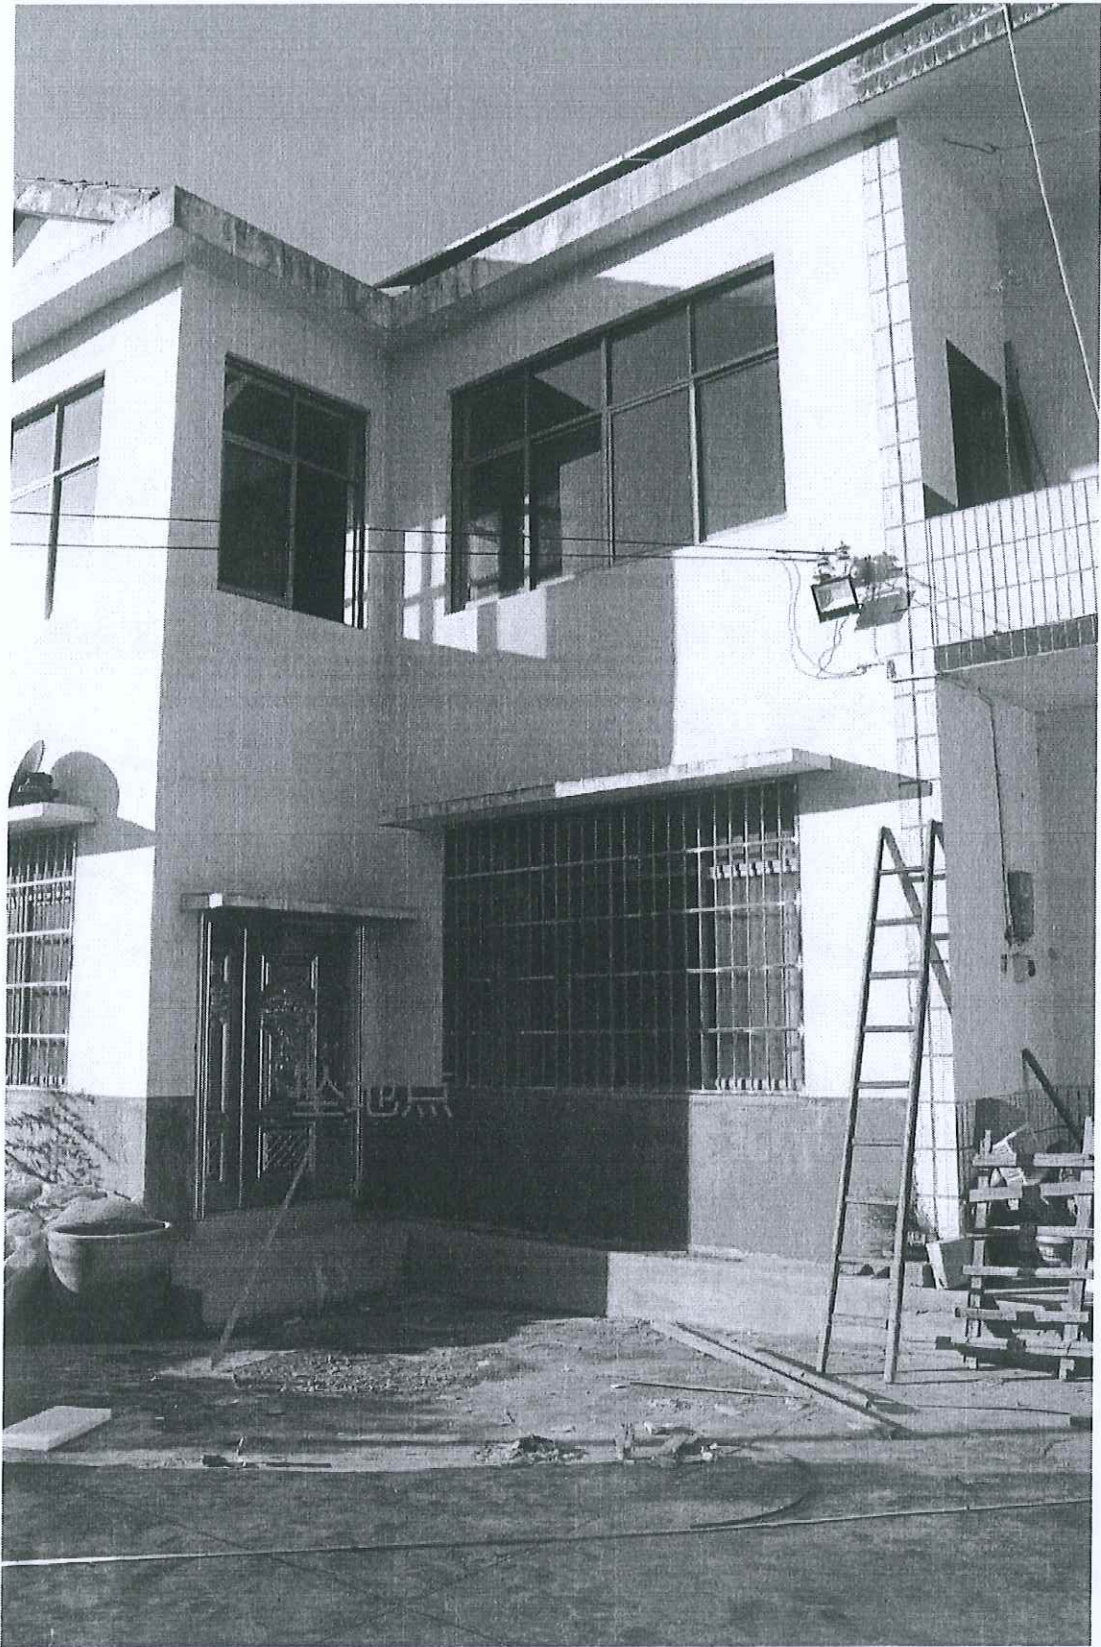
现场图片

2023年9月25日，株洲湘玮新能源科技有限公司与株洲市渌口区朱亭镇双江村太屋组25号村民文奎签订《屋顶租赁协议》，租用文奎家屋顶安装光伏发电板。11月16日，天合富家能源有限公司的代理商株洲兴源科技有限公司派范\*\*、范\*\*、张\*\*、刘\*\*四人到株洲市渌口区朱亭镇双江村文奎家安装太阳能光伏发电板。2023年11月20日上午8时左右，范\*\*、范\*\*、张\*\*、刘\*\*四人都在屋顶施工，范\*\*在屋顶中间移动太阳能板，范\*\*和张\*\*在靠近屋后的屋顶移动太阳能板。装好屋顶前面的太阳能板后，范\*\*、范\*\*、张\*\*去屋顶后面把要安装的太阳能板移动到前面需要安装的位置来，刘\*\*站在屋顶前面已经安装好的太阳能板处，9点50分左右，范\*\*听到一声“哦哦哦”，然后回头一看，发现刘\*\*不见了，立即和范\*\*、张\*\*三人从屋顶下到一楼水泥坪，发现刘\*\*摔在大门右边角落的水泥地上，同时拨打120急救电话。待120赶到现场后，刘\*\*经现场抢救无效死亡。

1.刘\*\*，株洲兴源科技有限公司光伏板安装施工人员，个人安全防范意识淡薄，在高空作业时未正确使用安全绳，失足从二楼民房坠亡。
