# 栾川县洛阳百代矿业有限公司 “4·5”一般冒顶事故调查报告

2022年4月5日17时左右，洛阳百代矿业有限公司发生一起冒顶塌方事故，造成2人死亡，直接经济损失295万元。

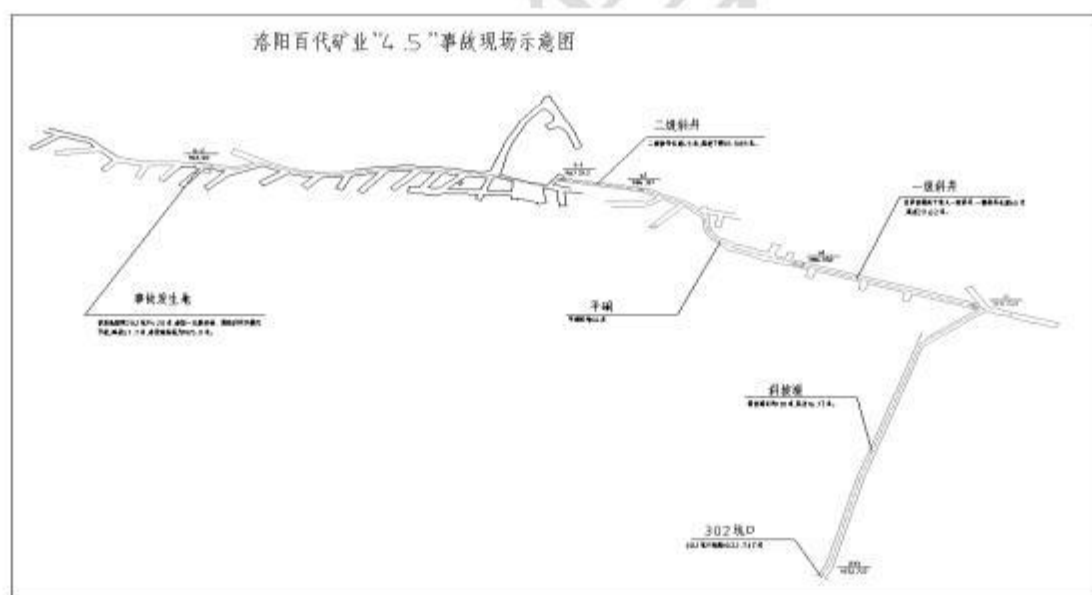
百代公司栾川大清沟铁铜多金属矿302坑口，位于杨庄村顶坡沟，坑口标高1032.7米。

坑口内向北下斜坡道110米，到1016中段。沿平巷向北90米，到达一级斜井口。一级斜井口向西斜距66米，到达986中段，沿平巷向西50米，到达斜井口。二级斜井斜距45米，下到965中段。沿平巷向西40米处有岔道口，岔道口往北与小竖井贯通，往西85米为事故现场。小竖井井口有井架，有

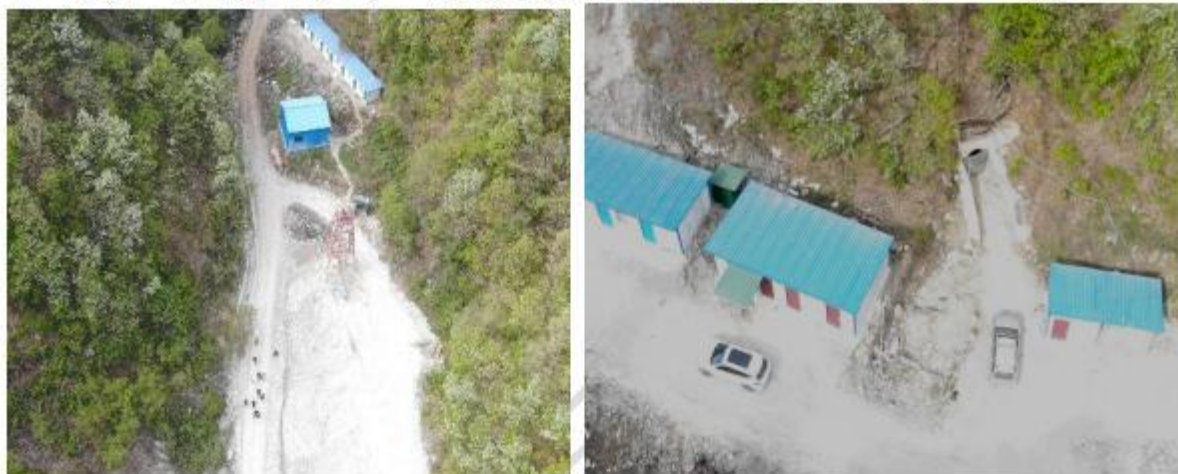
2010年，百代公司整合采矿许可证时，将302坑口进行整合，2013年取得采矿许可证。2016年该坑口临时封闭。2021年12月，百代公司与三门峡黄金设计院沟通，认为302坑口

有利用价值，打算将此坑口与大竖井生产系统原安全设施设计进行整合，准备2022年下半年进行补充设计。2022年3月下旬，百代公司组织工人将此坑口打开安装铁门加锁，4月1日安装水泵、局扇开始进行日常抽水活动。截止事故发生百代公司栾川大清沟铁铜多金属矿302坑口没有进行安全设施设计。
