# 桃江县桃花江镇“8·17”一般道路交通 事故调查报告

2023年8月17日15时23分许，在桃江县桃花江镇文明路与金盆大道辅道的交叉路口发生一起一辆重型自卸货车与一辆普通二轮摩托车相撞的一般道路交通事故，造成二轮摩托车上2人死亡，两车不同程度受损。

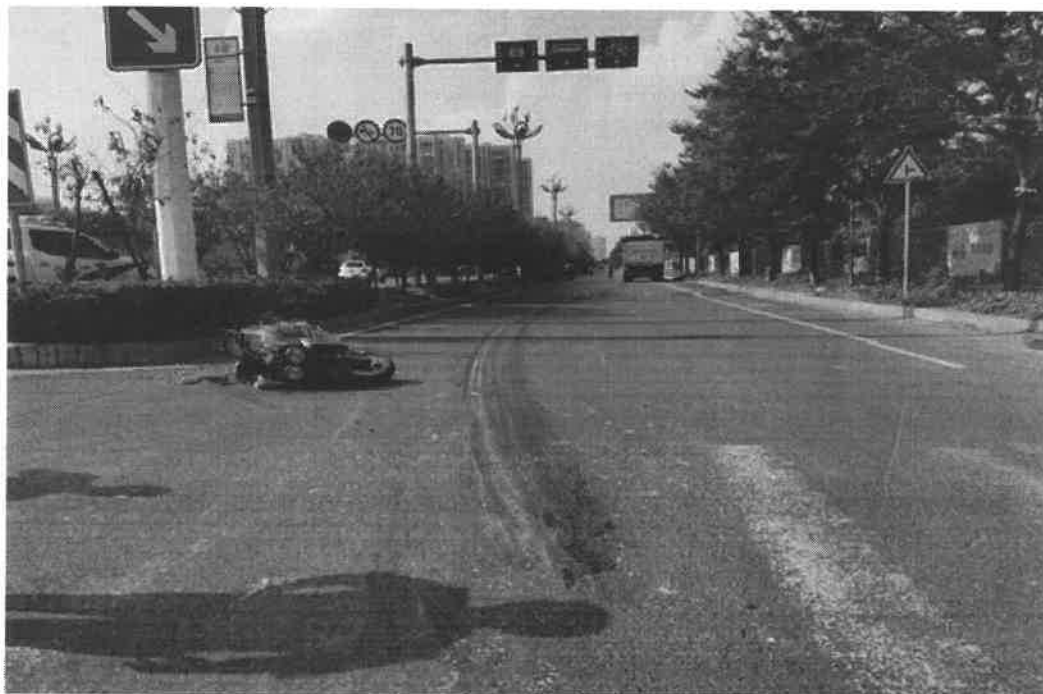
1. 湘 HA4521 驰田牌重型自卸货车：所有人为桃江县博忆渣土运输有限公司。初次登记日期：2019 年 7 月 15 日，行驶证检验有效期至 2024 年 7 月 31 日。该车商业险投保于华安财产保险股份有限公司，保险期限自 2023 年 7 月 16 日至 2024 年 7 月 16 日。经湖南省天杰司法鉴定所对湘 HA4521 重型货车鉴定，经检验该车转向系受检部件未发现异常，该车制动系、行驶系、照明、信号装置受检部件不符合国家标准，车身右侧面及车尾部反光标识不符合国家标准，后下部防护装置不符合国家标准，未设置前下部防护装置，不符合国家标准。根据桃江县公安局物证鉴定室出具的司法鉴定检验报告（桃公物鉴（痕迹）〔2023〕4 号），该车车头右侧与无牌二轮摩托车车尾架有刮擦或碰撞。事发时，经桃江县公安局交通警察大队核实，该车车辆整备质量为 15500kg，核载 15370kg，实载 31940kg。

2023年8月17日15时20分许，重型自卸货车驾驶员龙某民驾驶湘HA4521重型自卸货车从农商城桃李天下项目部装运渣土送往花苞洲大桥附近的河堤。15时23分许，龙某民驾车沿文明路由东向西行驶至文明路和金盆路辅路交叉路口右转弯时，遇上在其右侧非机动车道同向行驶的吴某平驾驶无牌晶鹰普通二轮摩托车（搭乘吴某轩），因未注意观察右侧路面交通情况，未及时发现普通二轮摩托车，致使湘HA4521重型自卸货车右侧车头擦蹭撞击到晶鹰普通二轮摩托车左侧车尾，将摩托车撞倒在地。龙某民因未及时发现碰撞事故，其右转弯后继续驾车沿金盆路辅路由南往北往前行驶约30余米，行驶中其左侧前轮胎碾压到被撞倒在地的吴某平和吴某轩头部、胸腹部等身体部位，造成吴某轩外伤致颅脑及腹部毁损性损伤后当场死亡，吴某平头部、胸腹部、

骨盆等处多发性损伤后经医院抢救无效死亡的一般道路交通事故。随后，龙某民从左侧后视镜发现左后方有一辆被撞倒的摩托车，立即停车并下车查看情况，拨打了 120 和保险公司电话，围观群众拨打了 122 交警电话。约十分钟后，120 急救车、县交警大队的人员赶到了事故现场进行救援工作。

事故现场照片
