## 桃江县马迹塘镇“10·3”一般废弃汽油储罐爆炸事故调查报告

桃江县马迹塘镇“10·3”

一般废弃汽油储罐爆炸事故调查组

2021年11月12日

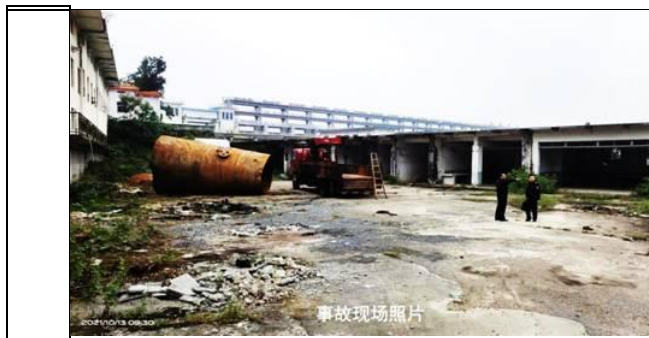
（二）事故现场基本情况：发生本次废弃汽油储罐爆炸事故现场位于桃江县马迹塘镇大塘坪村的国道G207旁原马迹塘电厂一废弃厂房地坪内，现场杂草较多，停车坪东侧为高约2.5米长约20米的围墙，北侧为一层小车库，西侧为长度约10米，高约3米的土坡。

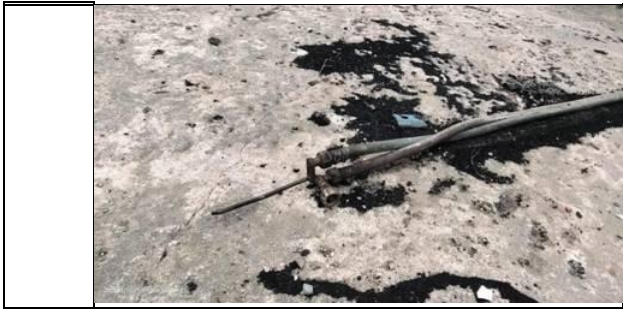
事故现场有一个圆柱形油罐，该油罐长度为6米，直径为2.9米，油罐中部有隔板，中间隔板距西侧焊口位置为3.5米，两端封口钢板爆炸后已经飞离，东侧封口钢板飞离位置距离油罐7.5米，西侧封口钢板飞离位置距离油罐25米，均呈U型弯曲型，罐体钢板厚度为5毫米，罐体焊口采用罐体外侧单面施焊焊接，经实际测量并计算该油罐的理论容积为39.6 m<sup>3</sup>，理论重量为2.9吨。事故现场圆形油罐距北侧4层建筑物距离4米，距离东侧红色汽车随车吊1.5米。汽车随车吊车辆成东西停放，车头朝东，北侧靠近油罐侧轮胎部分烧毁，地上遗留大量火烧后留下的碳粉痕迹，油罐内壁可见大火烧蚀痕迹，油罐与汽车随车吊间遗留一残留割炬及氧气乙炔气管带。

**（事故现场遗留的割炬残件及管带）**

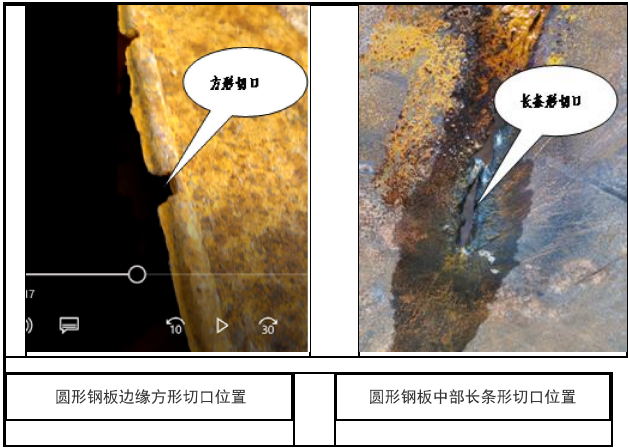
事故现场西侧围墙边可见一圆形油罐侧壁钢板，已呈U型弯曲型，圆形钢板外侧有一10\*10mm的方形切割口，钢板靠近外侧边缘1.15米接近中心位置可见一10\*110mm的长条形切口，经伤者胡桂华指认，圆形钢板外侧10\*10mm的方形切口为戴良缘对油罐第一次切割的切口，钢板靠近外侧边缘1.15米接近中心位置的10\*110mm长条形切口为第二次切口。
