# 桃源街道大沙河文体中心及西侧附属绿地整体改造工程“4·25”一般物体打击事故调查报告

2022年4月25日10时40分左右,在深圳市南山区桃源街道大沙河文体中心及西侧附属绿地整体改造工程(区管工程)项目工地南门龙珠一路上,工地一辆叉车从平板车上叉卸墙板时,一捆墙板从平板车上坠落,砸中经过的一名混凝土搅拌车司机,造成1人死亡,直接经济损失约人民币220万元。

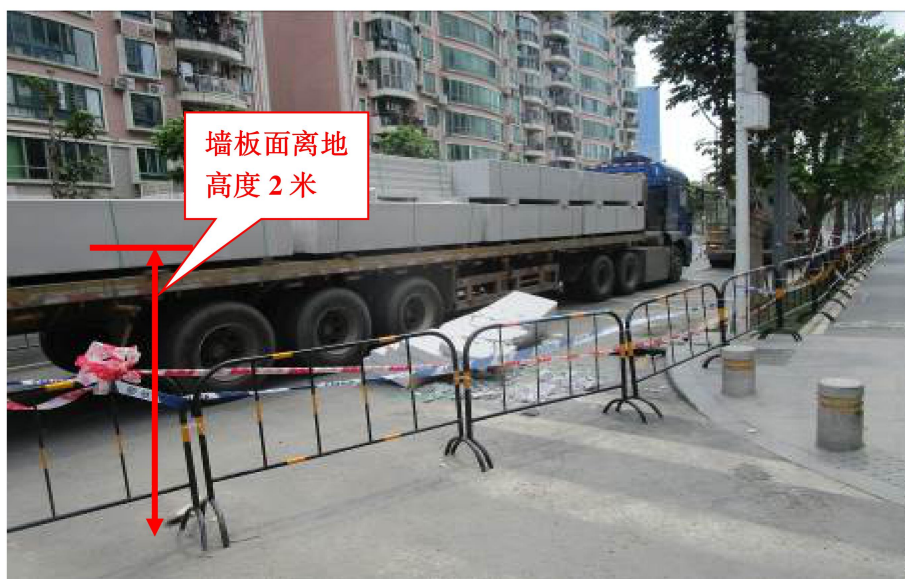
图 1：事故现场

1. 事故工地南门外龙珠一路北侧停放粤 BEM34 挂平板车，车头朝西，离平板车右侧后轮 1 米处地面有 5 块跌落破碎的墙板。

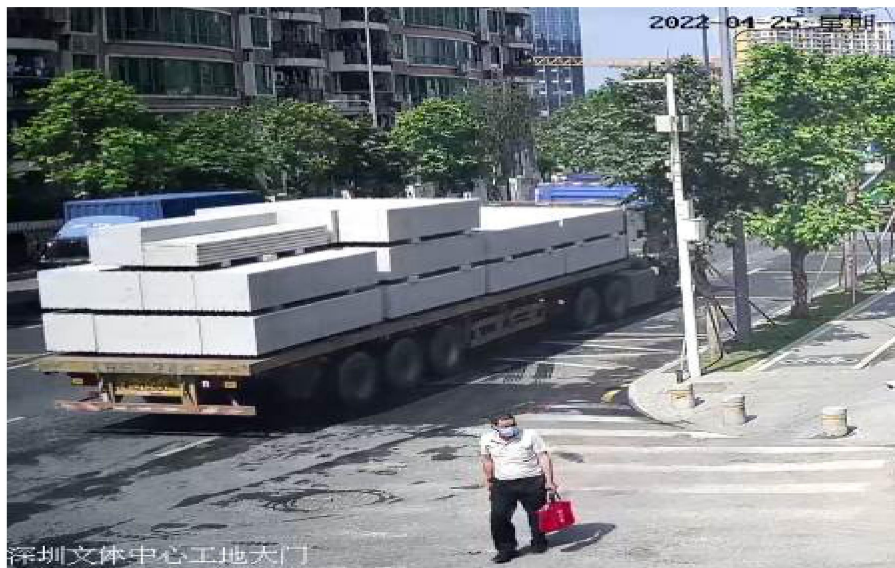
图 2：平板车初始装载的墙板

2. 查看该区域监控视频发现，平板车上墙板按四排四列摆放，前面二排二层、尾部二排局部三层，每排 20 块分成四捆，墙板侧立紧靠，个别捆与捆之间出现较大缝隙，共运载 188 块墙板。（见图 2）

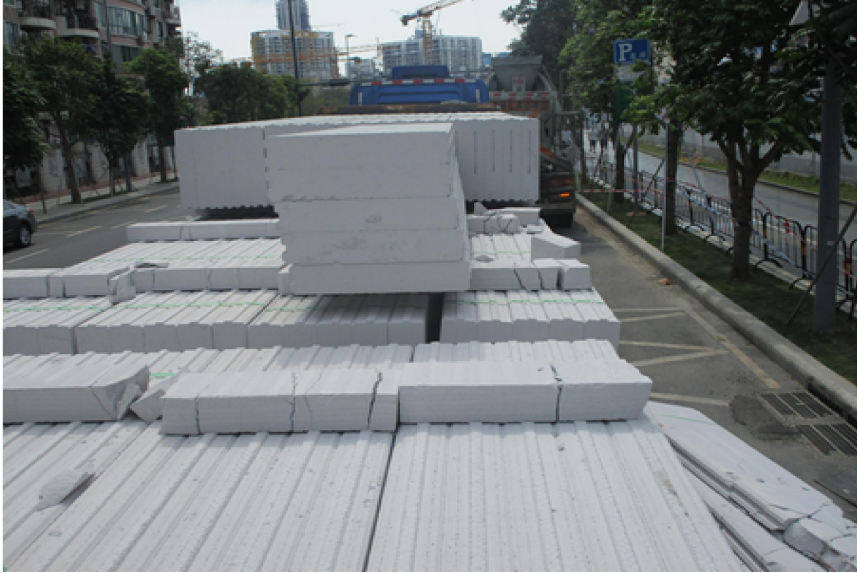
图 3：事发后平板车上墙板

3. 墙板的规格为：3000×600×120（mm）、127.6kg/块，事

发后平板车上剩余 125 块墙板未卸车。为方便叉车货叉插入卸车，墙板层与层之间用  $600 \times 200 \times 100$  (mm) 加气砌块隔开，部分加气砌块已破碎。车上墙板捆与捆之间未见拉结措施，各捆可单独移动、装卸。（见图 3）

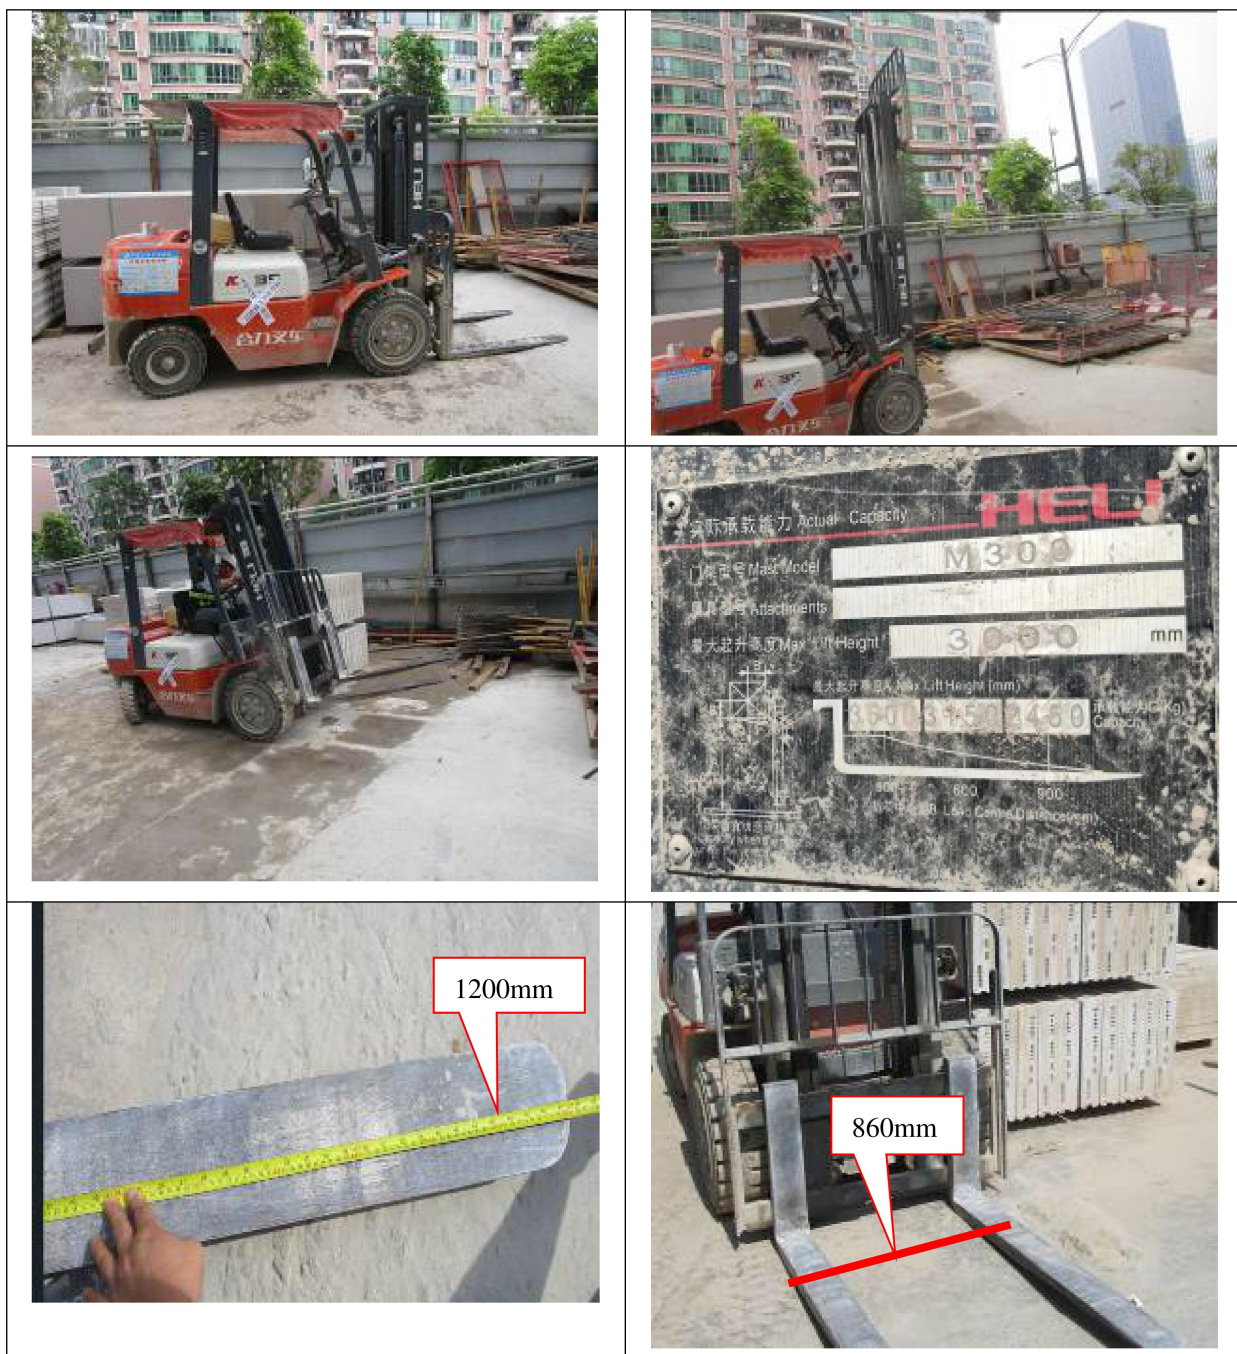
图 4：涉事叉车

4. 涉事叉车已停在工地围挡内，进场验收编号为 4#，外观完好，经测试各项功能正常。（见图 4）

据调查分析，结合专家出具的技术鉴定报告，本次事故的直接原因为：孔某操作叉车进行墙板卸运作业时，将货叉插进墙板下方，升高货叉过程中未能控制住墙板的稳定，导致墙板失稳坠落，砸中农某学致其死亡。
