# 桃源街道深圳大学西丽校区二期工程“5.9”一般机械伤害事故调查报告

2021年5月9日9时30分左右，在南山区桃源街道深圳大学西丽校区二期工地（市管工程），一名工人在进行混凝土浇筑作业时，被混凝土泵车臂架末端撞击受伤，后送深大总医院经抢救无效死亡，直接经济损失约165万元人民币。

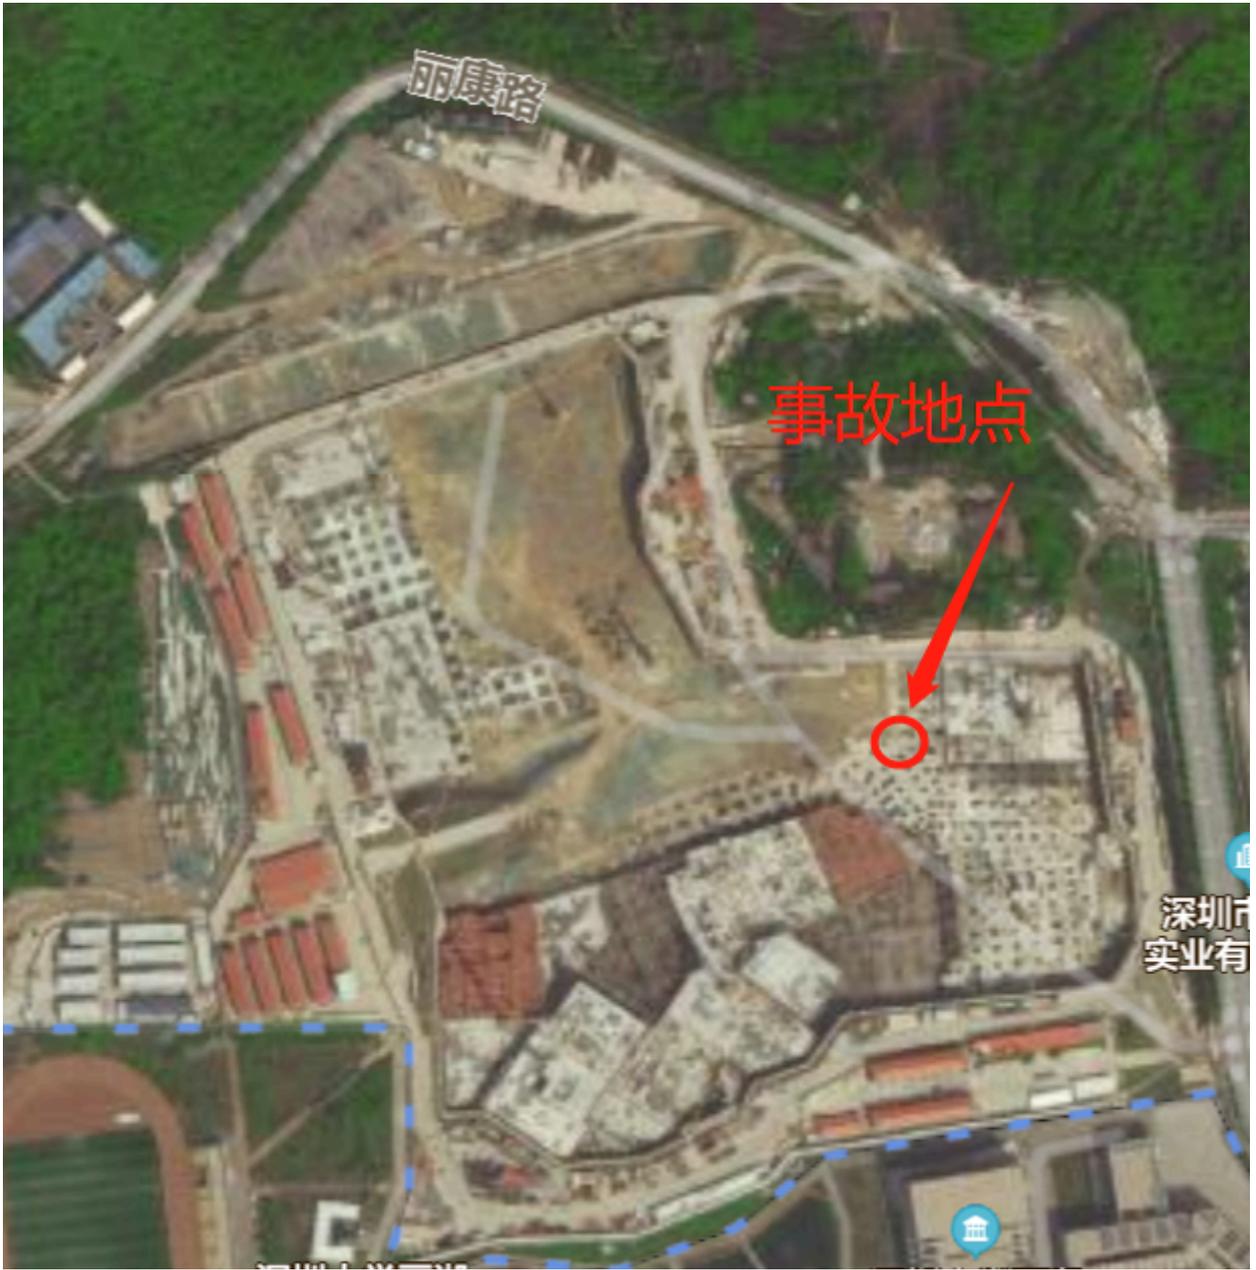
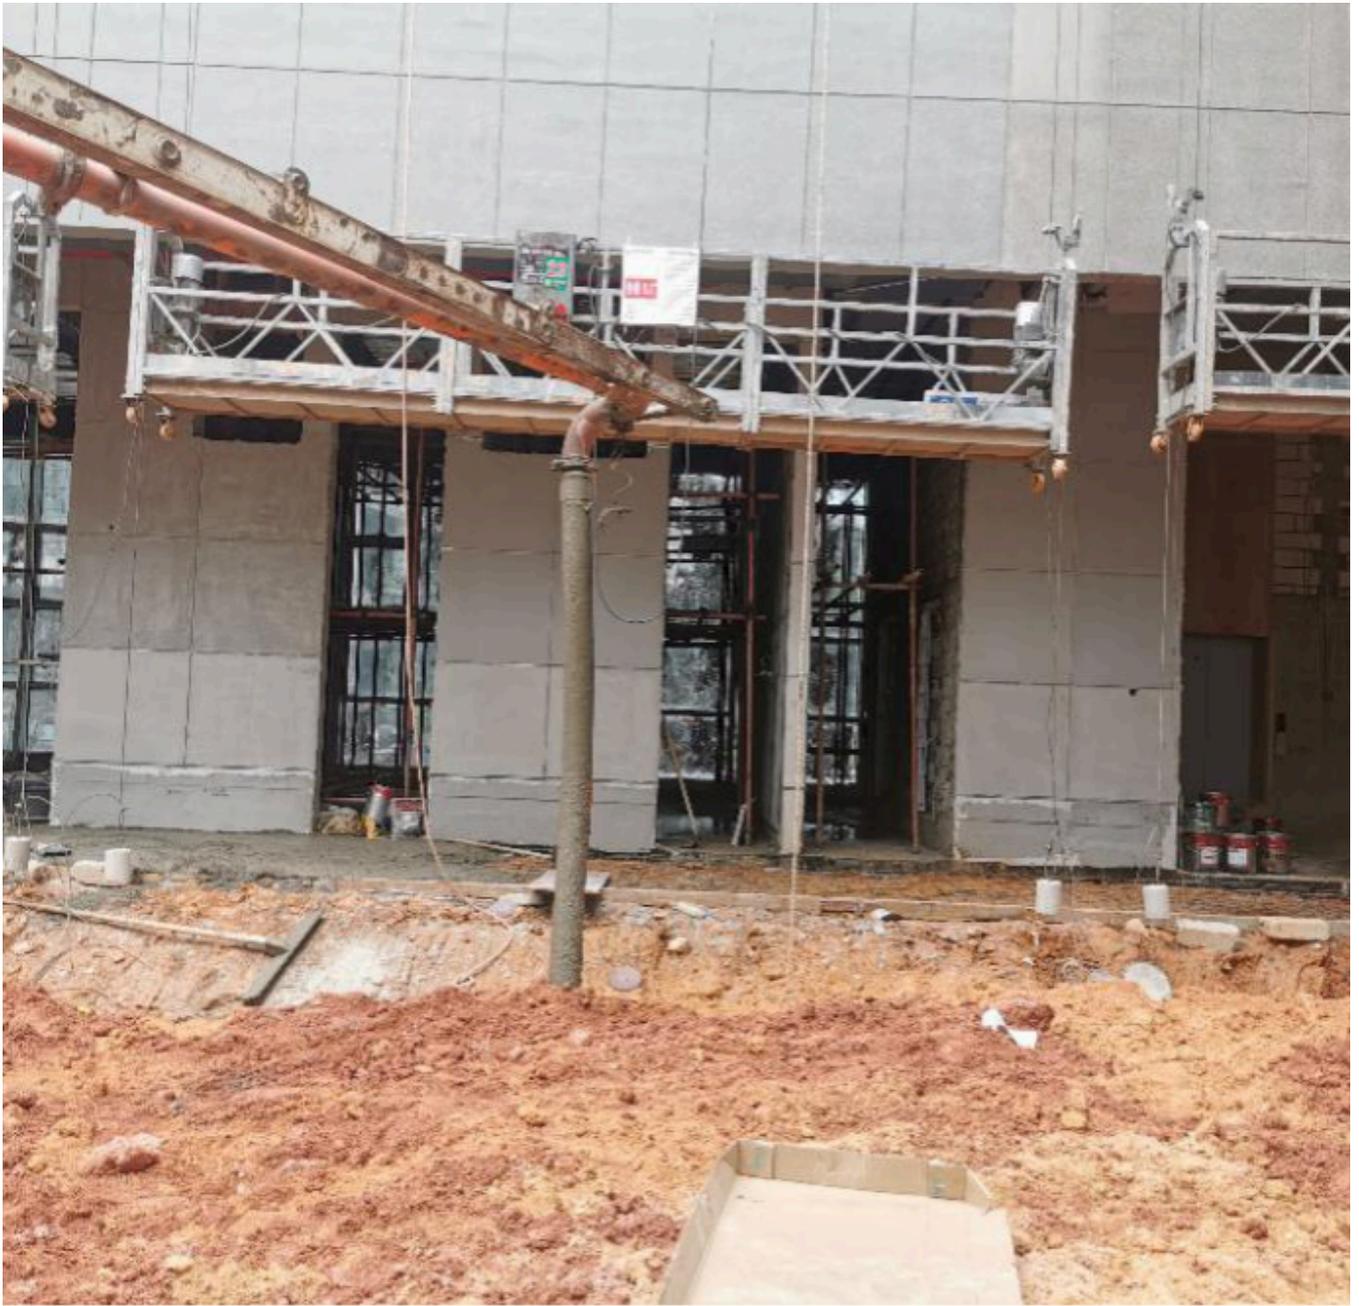
图一 混凝土浇筑现场

1.事故发生地点位于事故工程管理学院中庭一层走廊地面混凝土浇筑现场（如图一）。

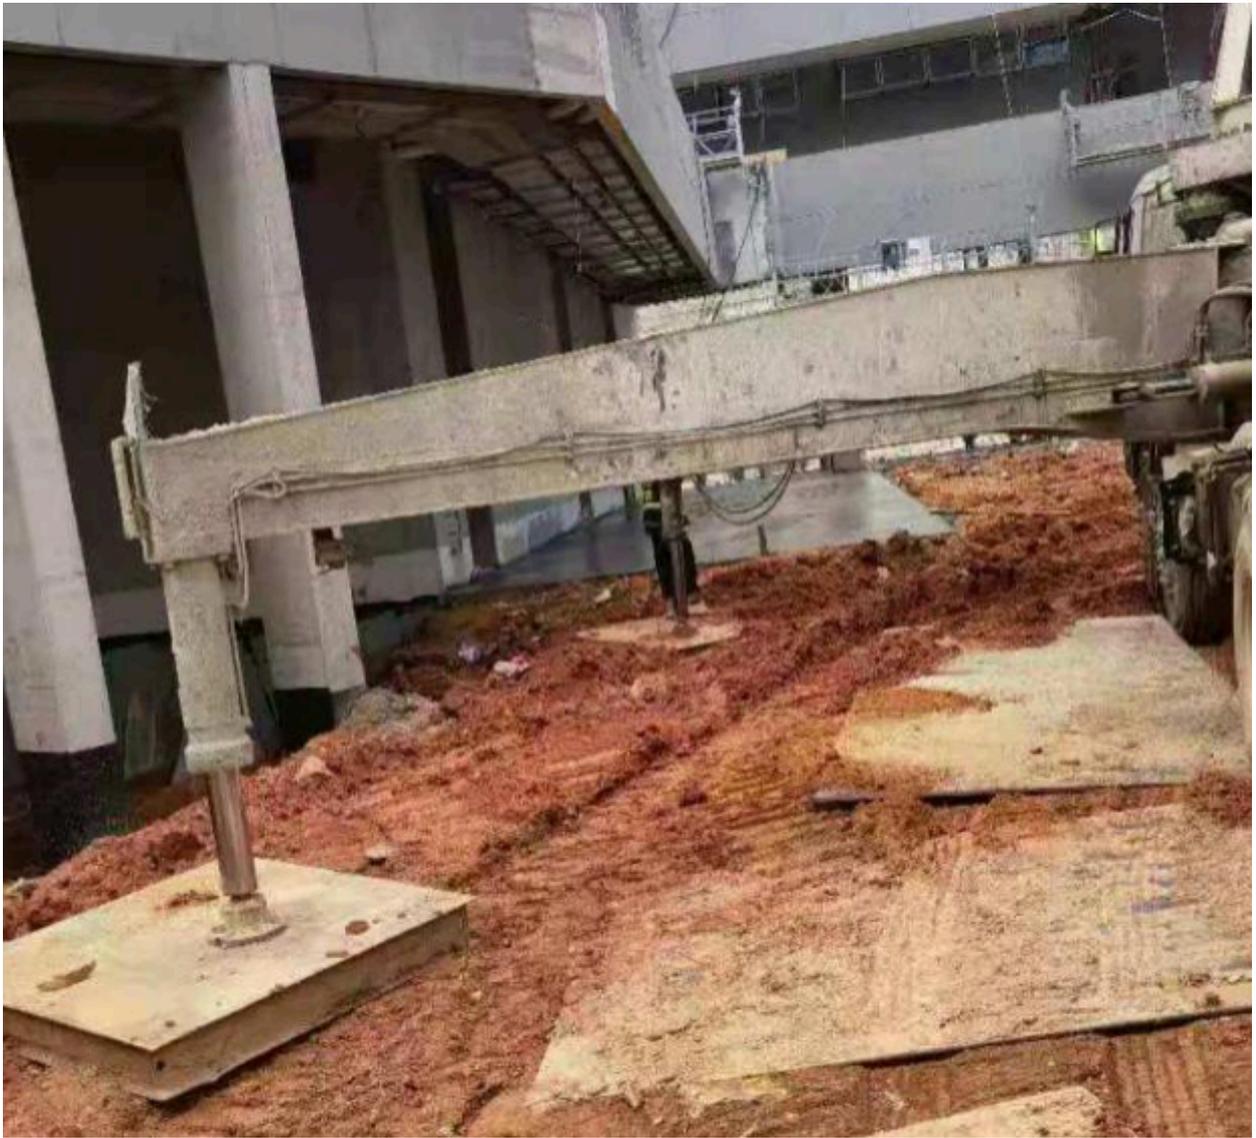
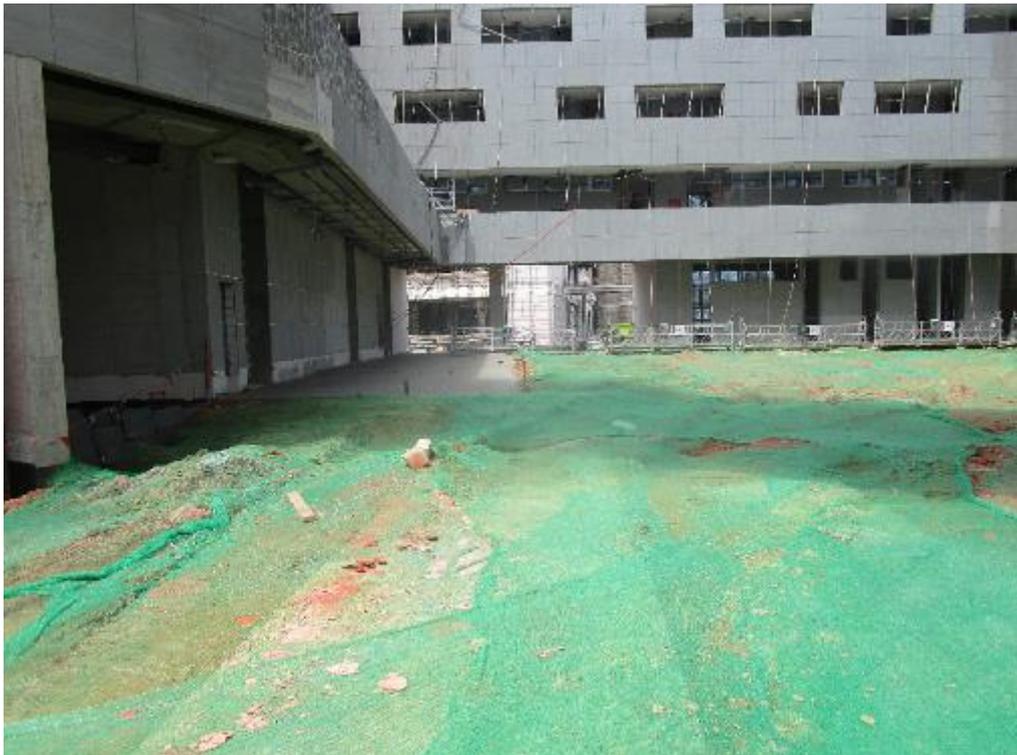
图二 浇筑现场场地情况

2.事发时泵车支腿处有垫钢板，现场未发现泵车支腿处垫钢板地面有明显塌陷（如图二）。

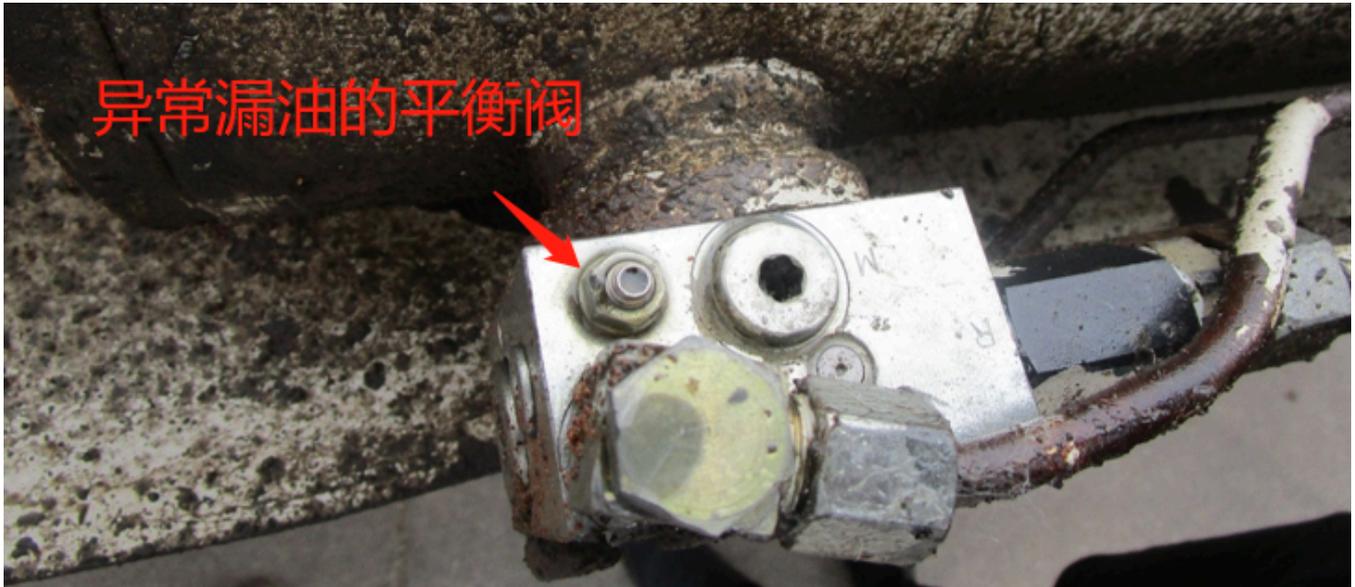
图三 异常漏油的平衡阀

3. 勘查时，按5月9日泵车工作时状态完全展开臂架，泵车臂架可正常展开，展开过程未发现泵车支腿漏油、回缩现象，但控制四节臂油缸平衡阀锁止装置有异常漏油（如图三）。当四、五节臂水平工作状态时，此油缸为关键受力节点，此油缸的微小改变都将导致臂架末端的大幅度变化（如图四）。

1.据调查分析,结合专家出具的技术鉴定报告：因混凝土泵车控制四节臂的油缸平衡阀锁止装置漏油及控制四节臂油缸活塞杆与油缸缸筒处漏油，导致泵车臂架快速下坠并上下晃动，属于臂架液压系统潜在故障引发的工作异常。

（二）昱辉机械公司要严格按照安全生产相关法律法规要求，进一步落实安全生产主体责任。要按照“四不放过”的原则，认真吸取这次事故的教训，及时发现和消除设备故障，确保机器设备各项功能都处在正常状态。

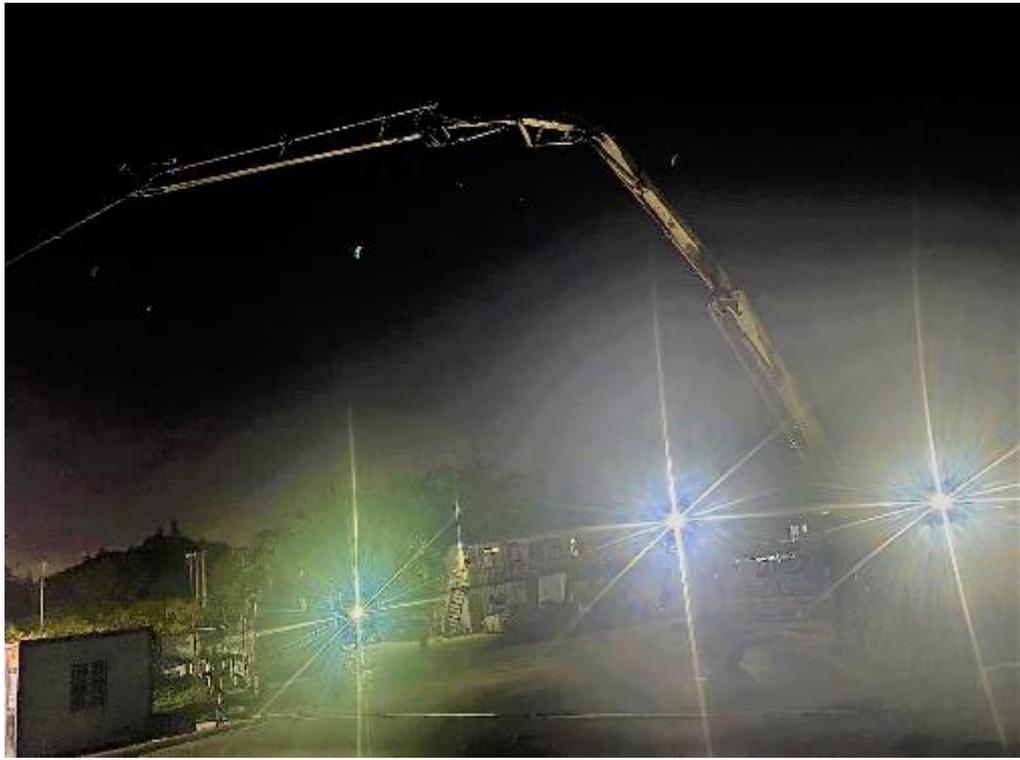
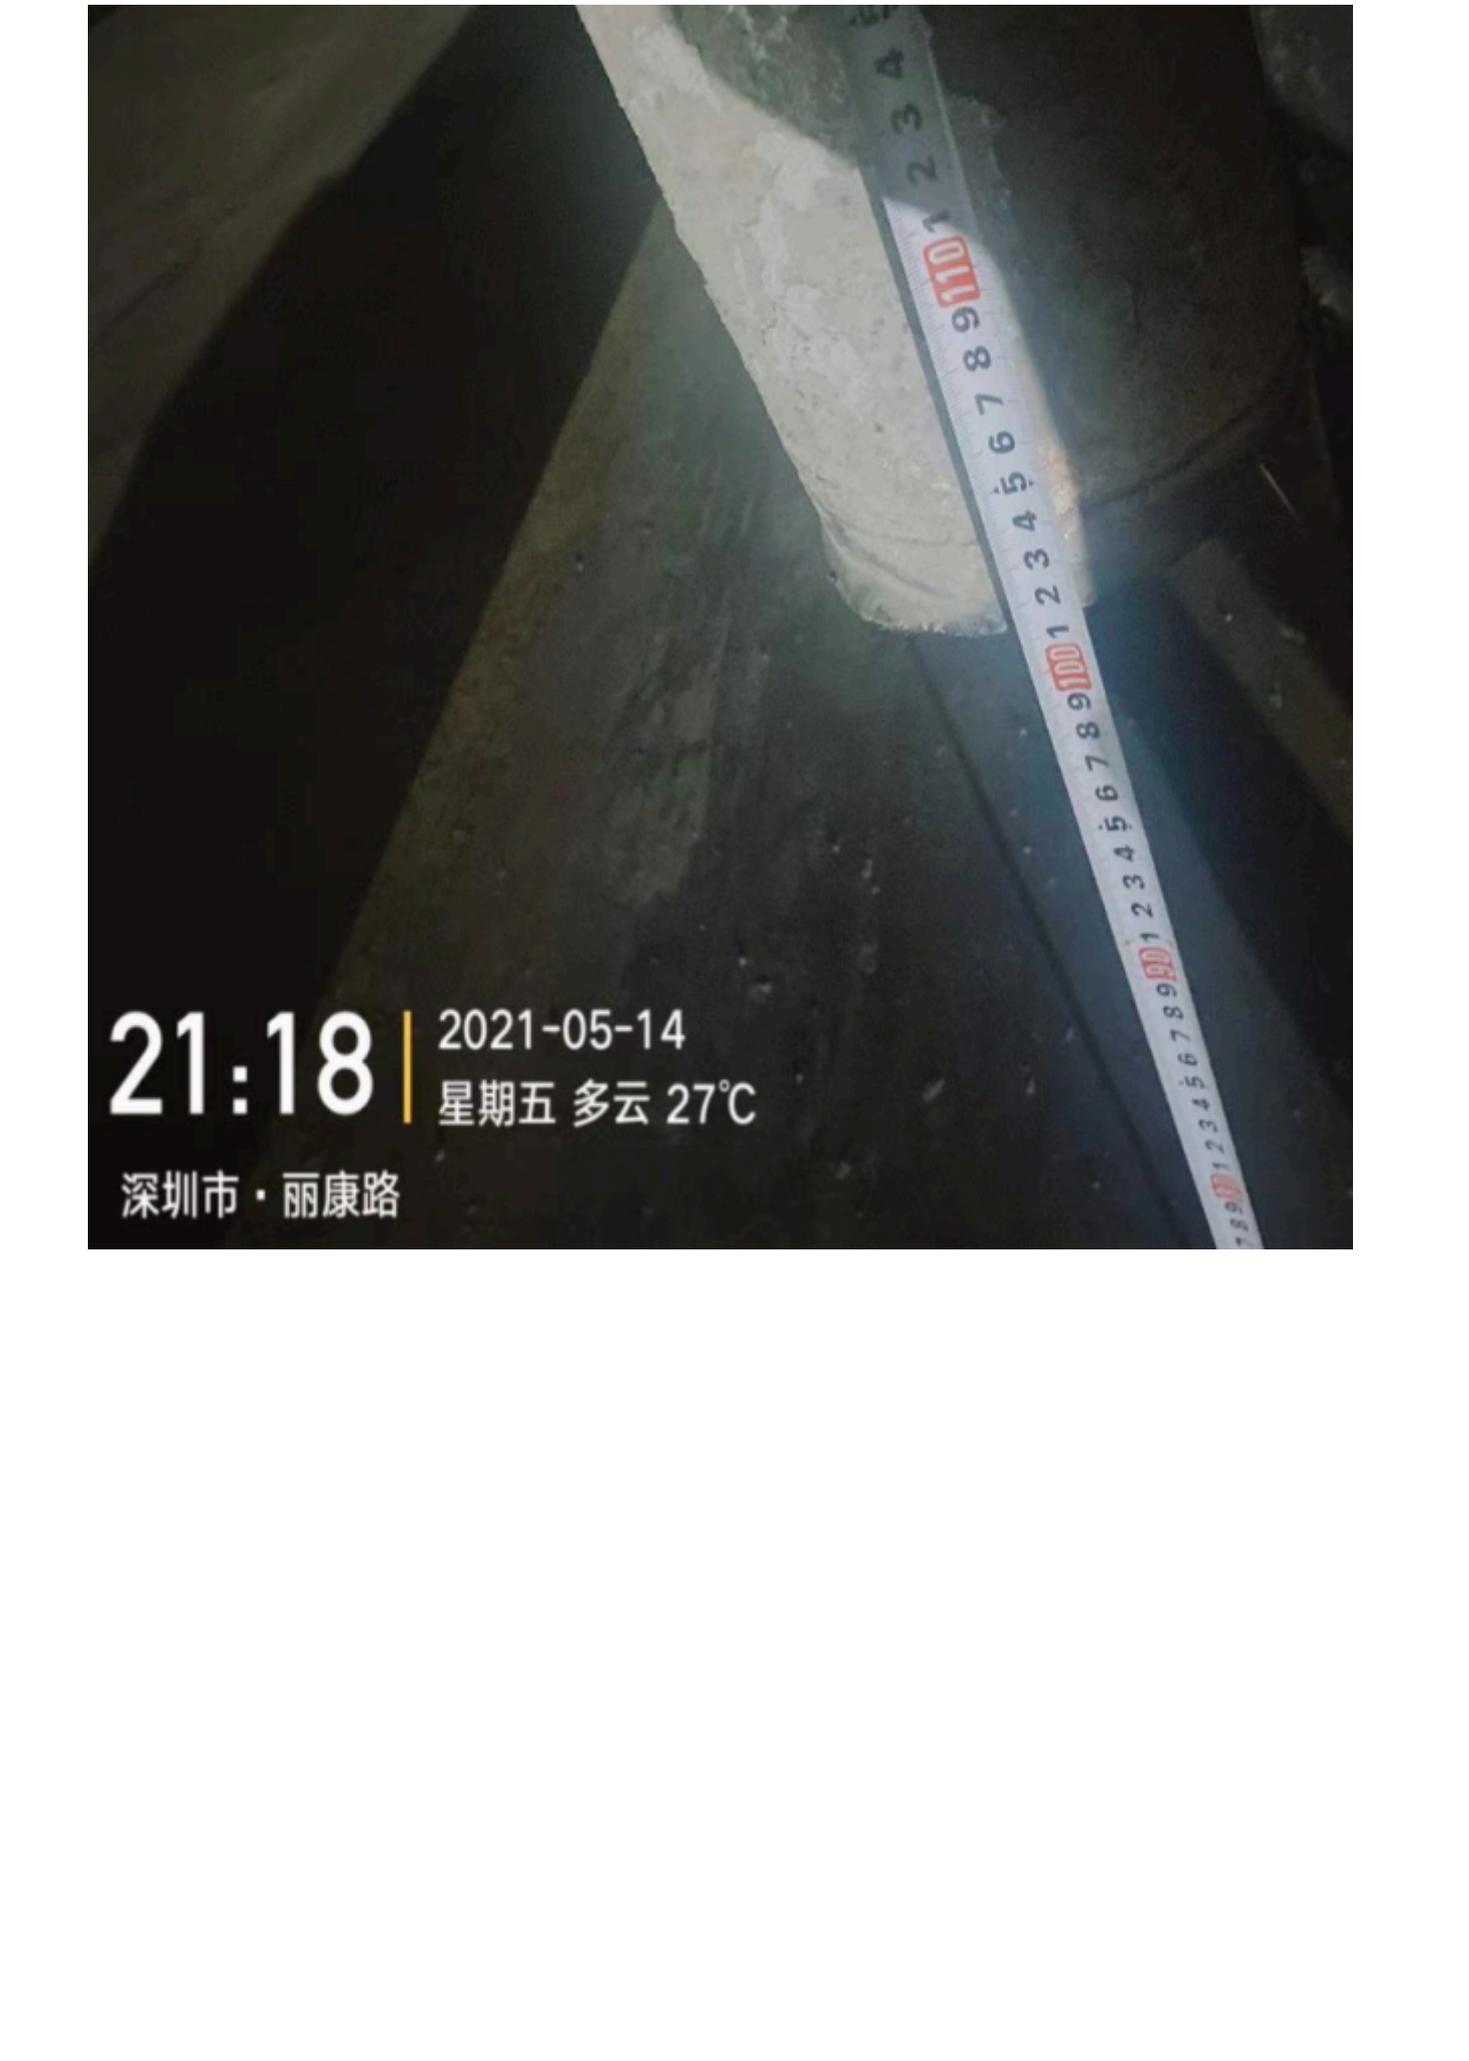
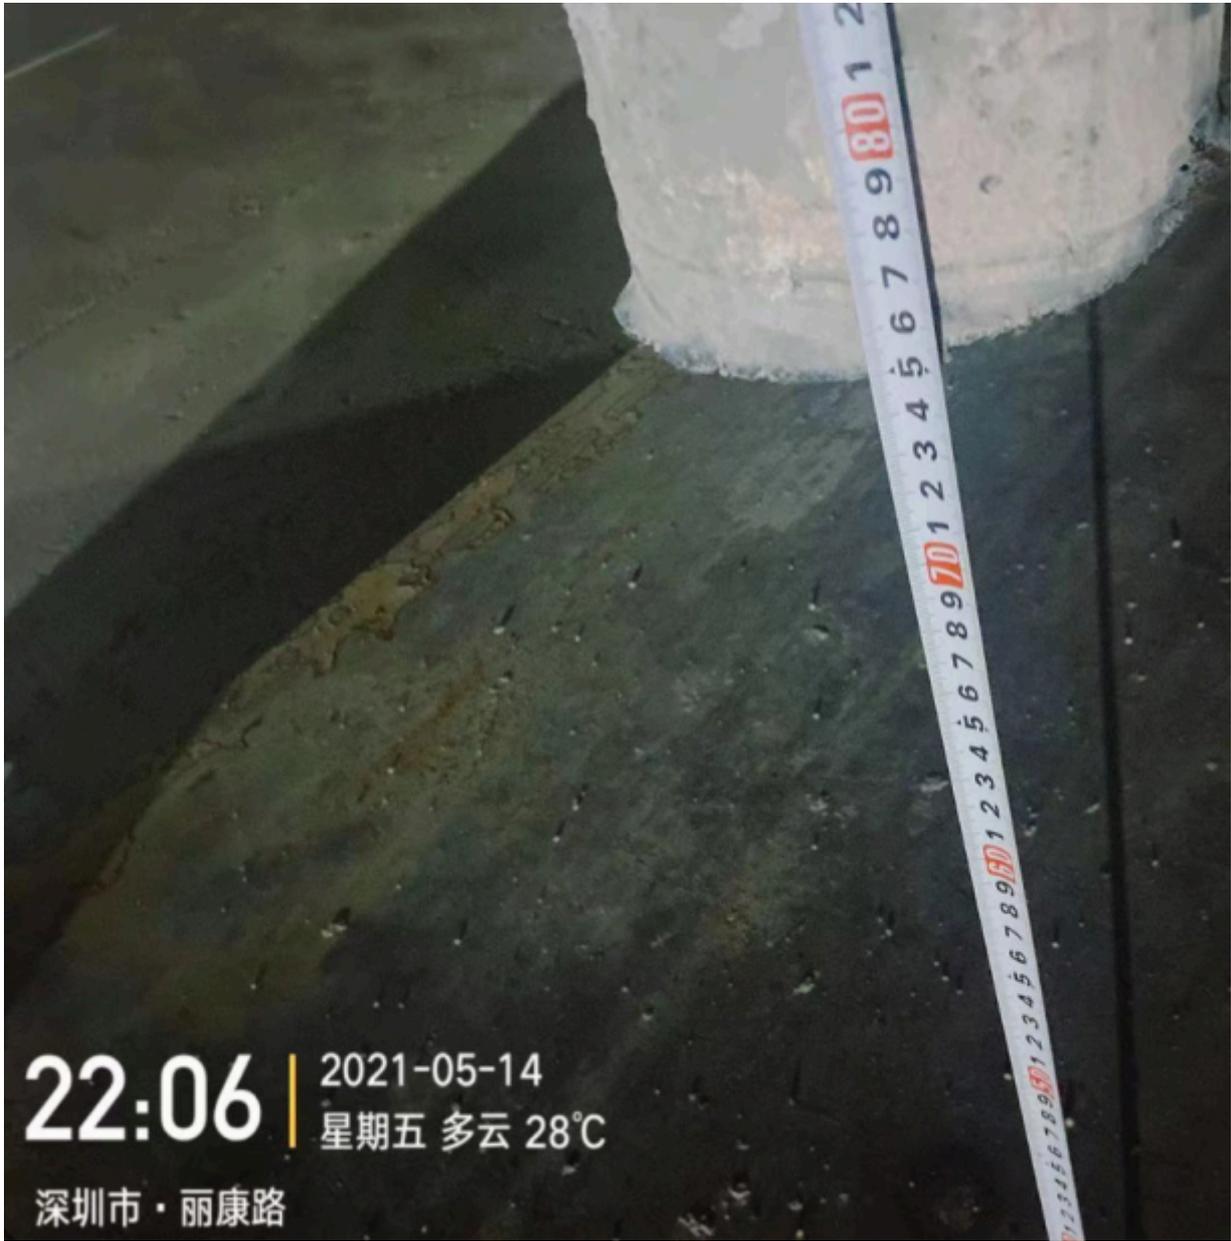
图五 5月14日晚臂架掉臂测试实验

4.为验证臂架是否掉臂，于5月14日晚将泵车臂架完全展开且在无负载状态下，最后一节软管自由悬空竖直向下，静置48min后，发现臂架第五节软管下沉25cm（如图五）。5月20日上午再次实验时，7min后臂架第五节软管下沉30cm（如图六）。

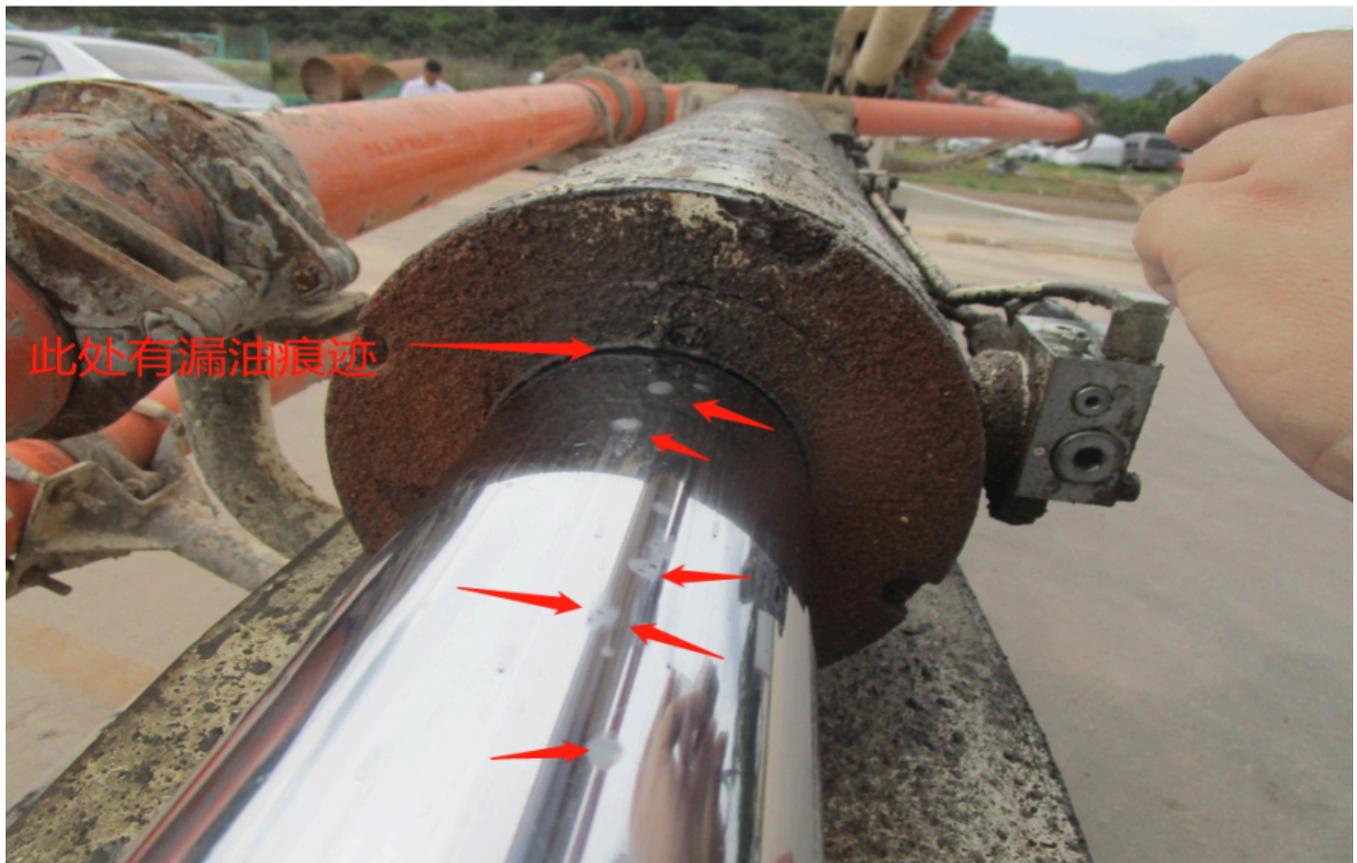
图七 控制四节臂油缸活塞杆表面

5.控制四节臂油缸活塞杆表面有多处1cm<sup>2</sup>左右凹坑瘢痕，活塞杆与油缸缸筒处有漏油痕迹(如图七)。
