# 东莞市樟木头镇 2021 年“7·9”一般触电 事故调查报告

樟木头镇“7·9”一般触电事故调查组

2021 年 9 月

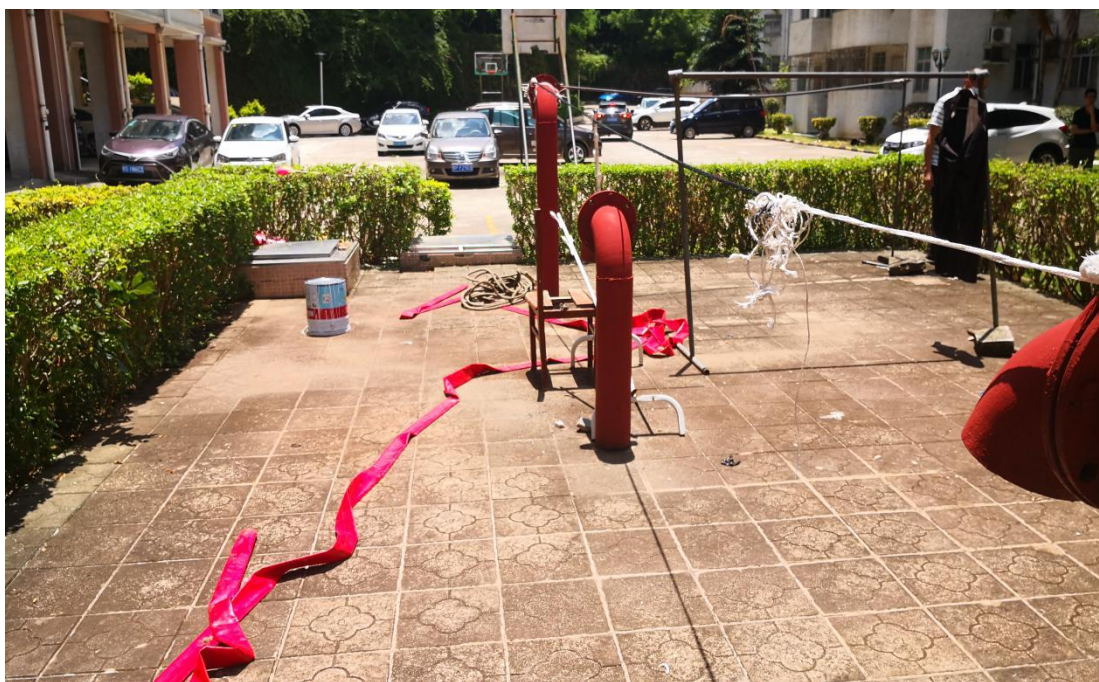
图 1：事故现场

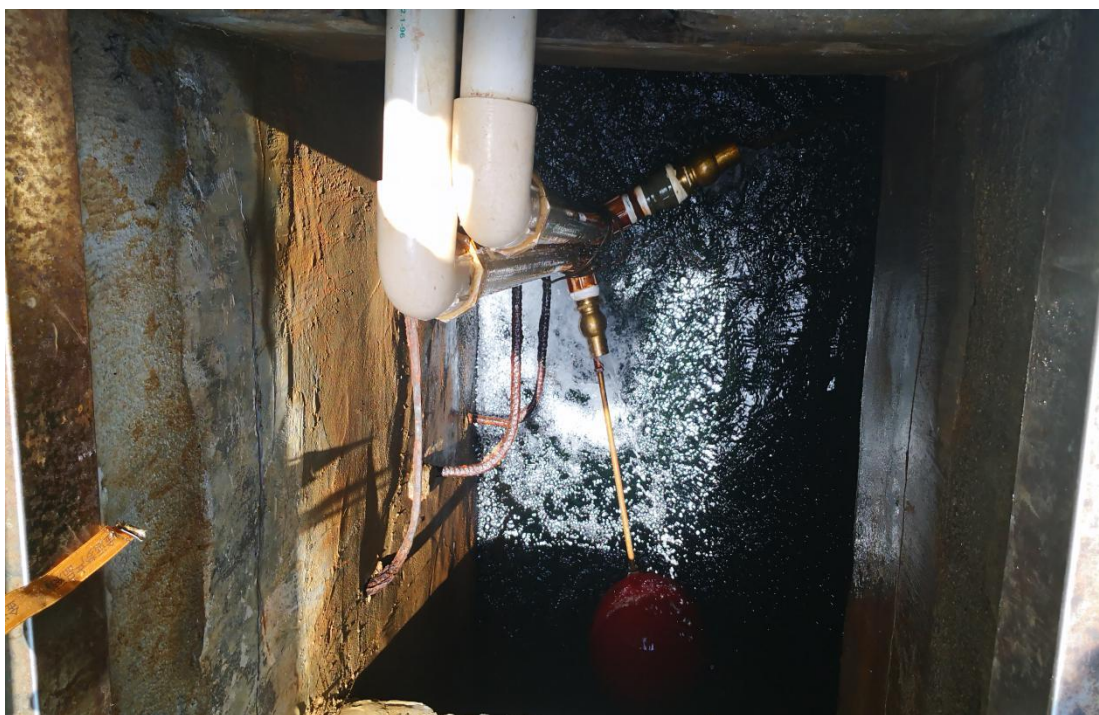
图 2：帝雅花园蓄水池观察口

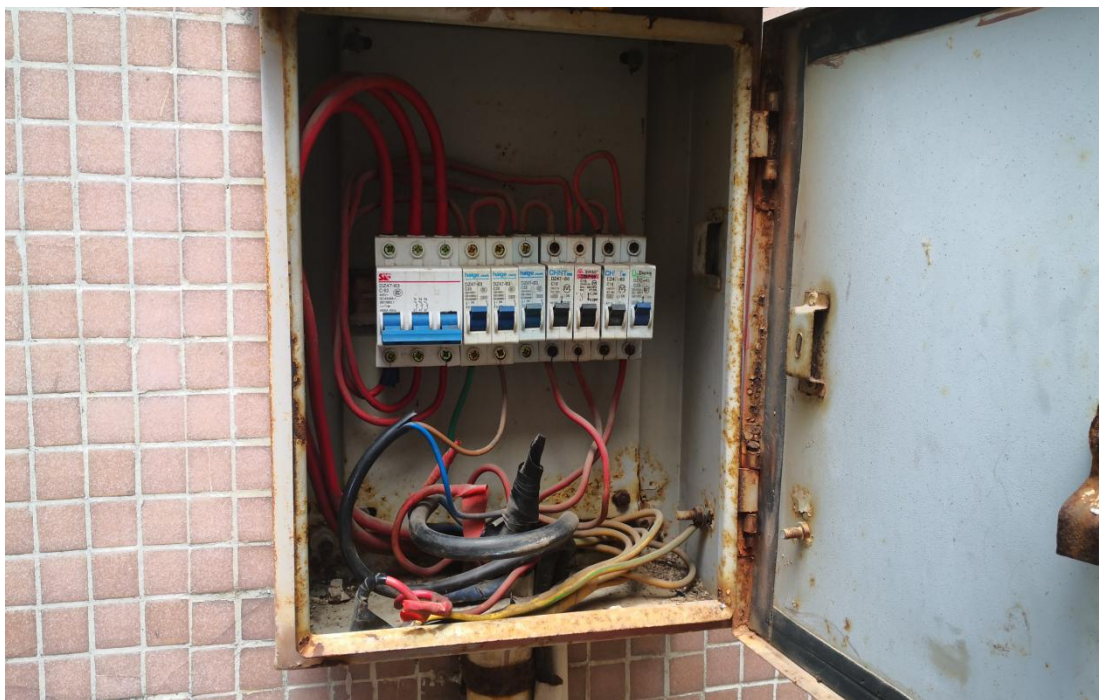
图 3：潜水泵用电接线的电箱

潜水泵电源线为三相四线制，电压 380V。其电源接线的电箱位于蓄水池后面第二栋房子的墙上，距离蓄水池入口约 20m，此电箱是用于控制路灯，胡定军临时用于潜水泵电源

接线。经勘察，电箱内电源开关均为普通的空气开关，没有漏电保护功能。据丁文的笔录回忆，因潜水泵太重提不起来，向先国在搬动潜水泵时是拖过去放进水槽的，很有可能是在搬动大潜水泵过程中，潜水泵的底部边缘砸到电源线造成绝缘层破坏。从电源线绝缘层破损的表皮来看，破损痕迹较新，铜芯线没有氧化迹象，符合新造成的破坏特征，说明那台大潜水泵的电源线绝缘层破损是在水池内因移动而造成的。经专家组确认为漏电事故。

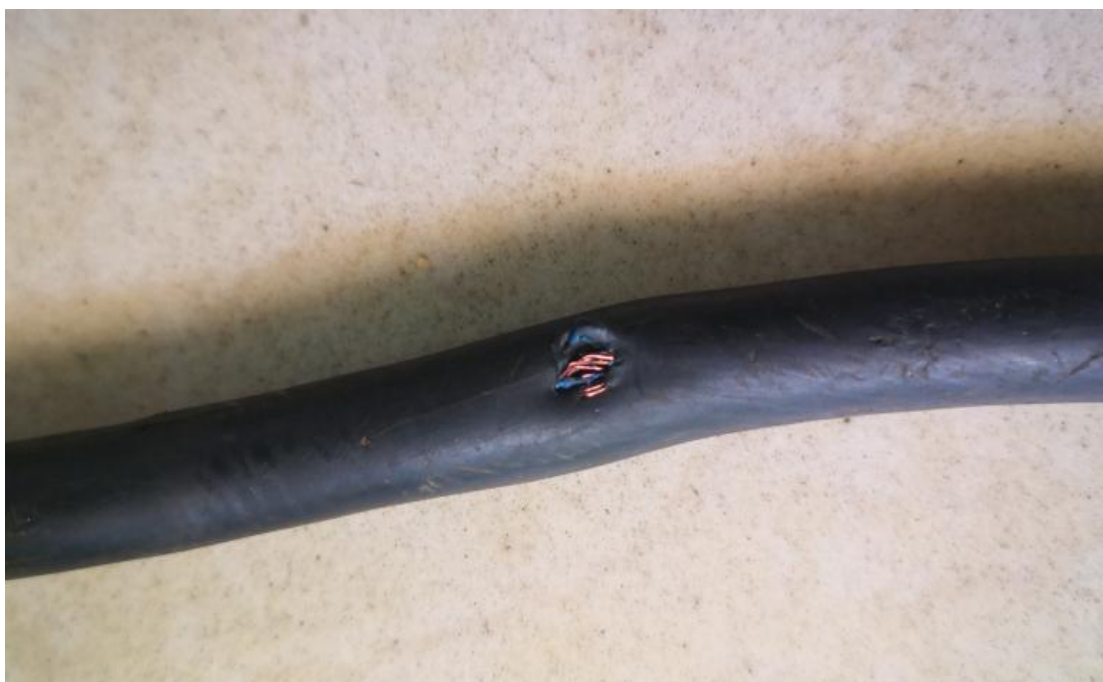
图 4：大潜水泵（外观为绿色）的电源线破口处铜线裸露明显可见

经事故调查组专家组认定：向先国在搬运大潜水泵过程中，潜水泵的底部边缘砸到电源线造成绝缘层破坏，当胡定军再次送电后，电源线绝缘层破损处漏电。向先国在水池中从离潜水泵较远的北边将水扫向南边，经过小潜水泵时没事，当他将水扫至离大潜水泵大约 0.30 至 0.40m 处时触电。在水环境中触电，且潜水泵的接电线路没有安装漏电保护装置，导致本案事故的发生。

（1）向先国在搬运大潜水泵过程中，潜水泵的底部边缘砸到电源线造成绝缘层破坏而漏电。

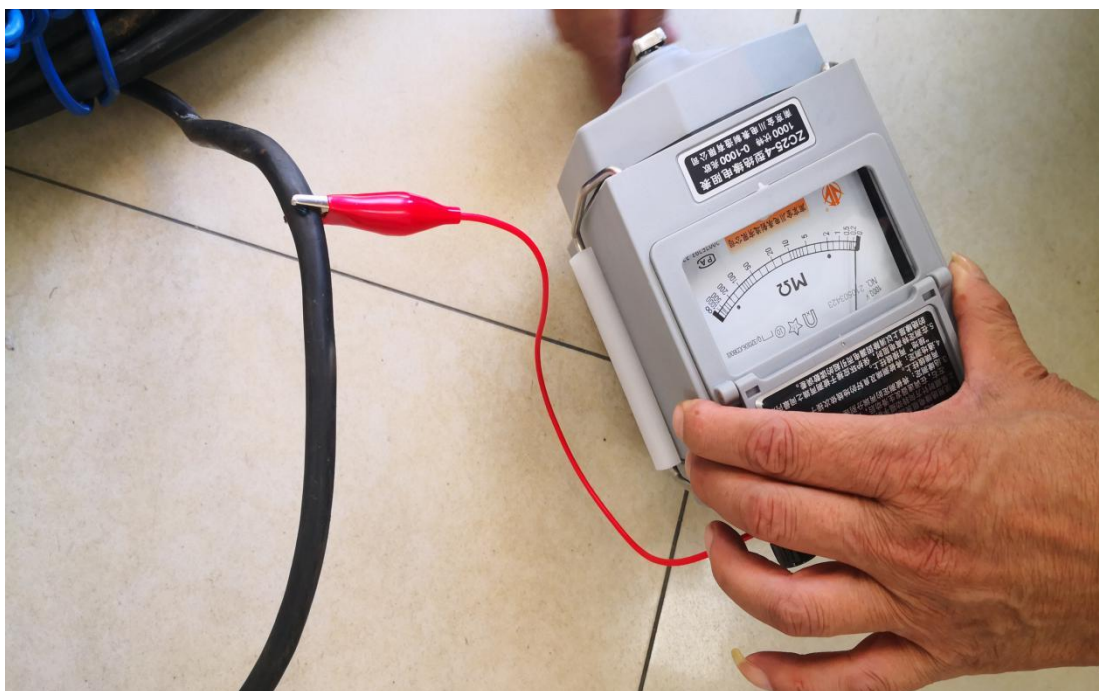
图 5：用摇表对大潜水泵（外观为绿色）电源线破损处的电阻检测

经专家组使用摇表对大潜水泵（外观为绿色）电源线二处破损处的电阻检测结果，这二处电源线均构成漏电状态。

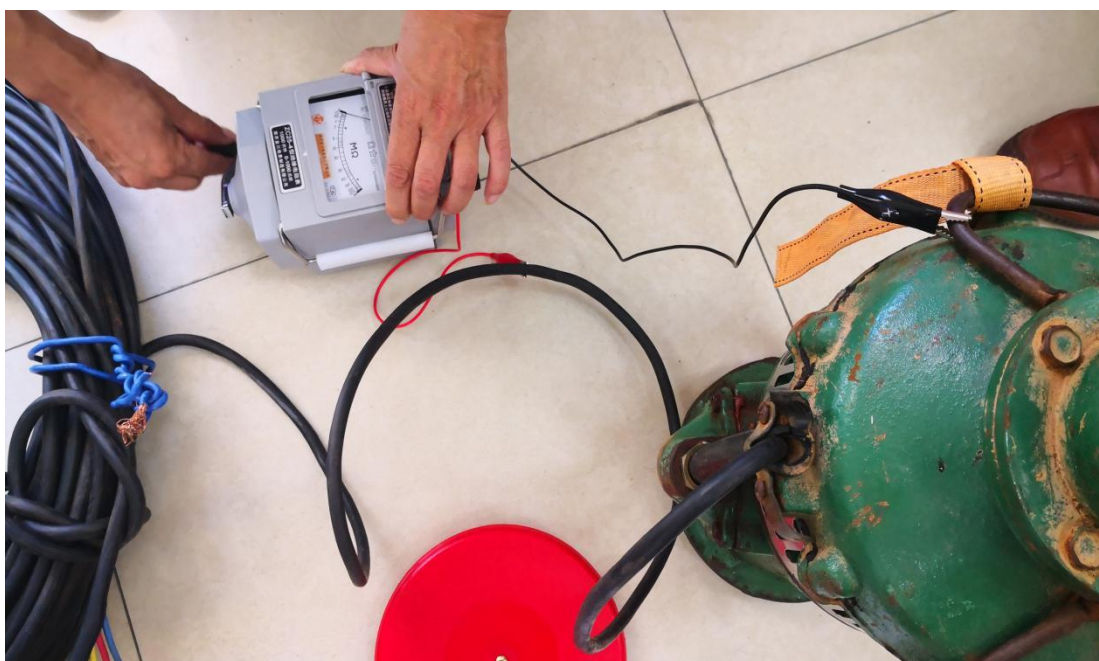
图 6：用摇表对大潜水泵（外观为绿色）电源线破损处的电阻检测
