横琴粤澳深度合作区“8·12”较大窒息溺水事故

# 调查报告

珠海市政府事故调查组

2023 年 11 月 2 日

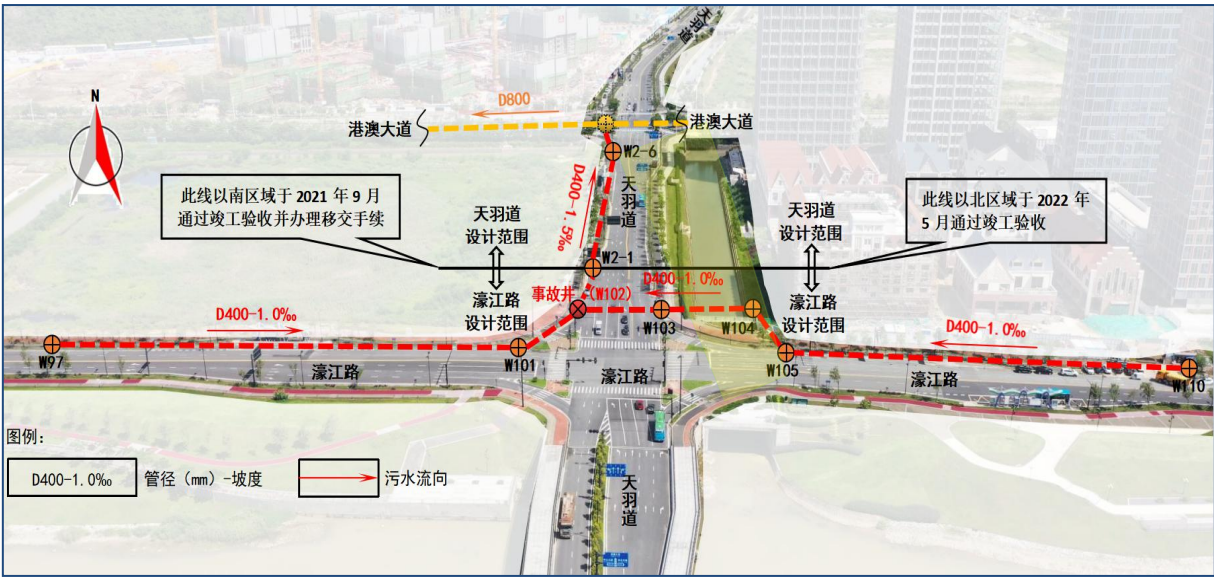
图 1 事发地全景示意图（航拍）

濠江路 W102#污水井（涉事污水井，以下简称“事故井”）位于合作区天羽道北往南交濠江路右转的非机动车道上,属于濠江路路段范围，为天羽道污水管网上游井（图 1）。

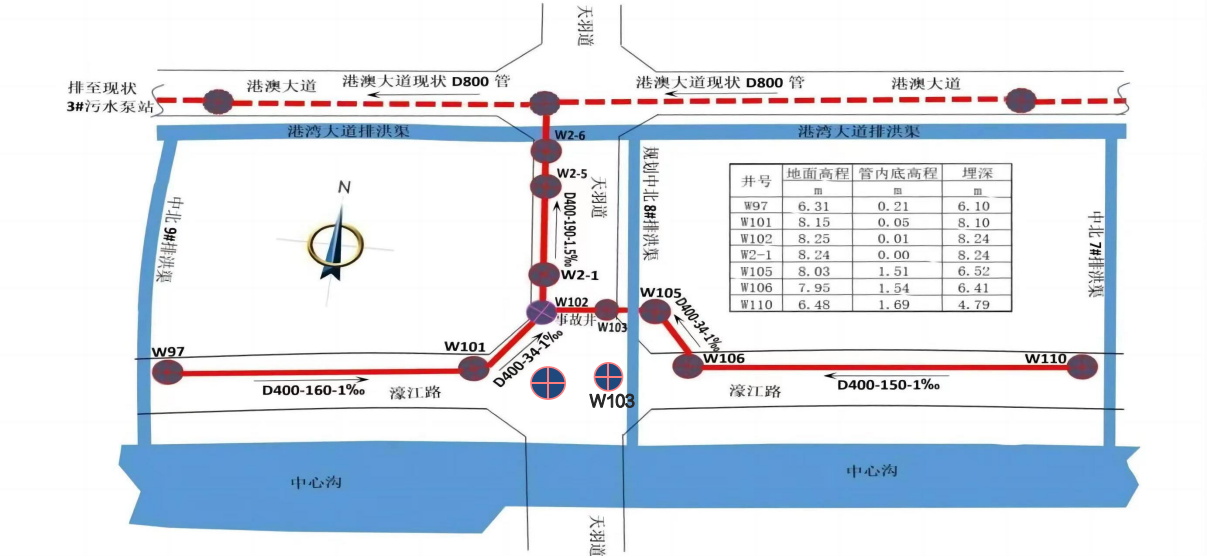
图 2 事故现场污水汇流平面示意图

濠江路和天羽道两条市政道路建设期间分属于二期工程中的两个工程，以下简称“濠江路工程<sup>[16]</sup>”和“天羽道工程<sup>[17]</sup>”。濠江路工程分段建设 D400 污水管分别通过天羽道、伯牙道、子期南道、开新二道等次干路配套的污水管接入在用的港澳大道南侧污水主管。在中北 7#排洪渠与中北 9#排洪渠之间，濠江路污水管分别收集天羽道东、西两侧地块污水后汇集于事故井，再经由天羽道污水管由南至北输至港澳大道污水主系统（图 2）。濠江路工程于 2021 年 9 月通过竣工验收并正式投入使用。事故井

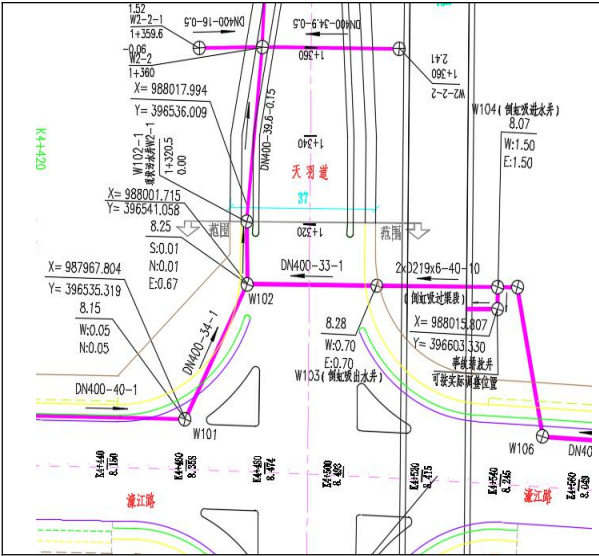
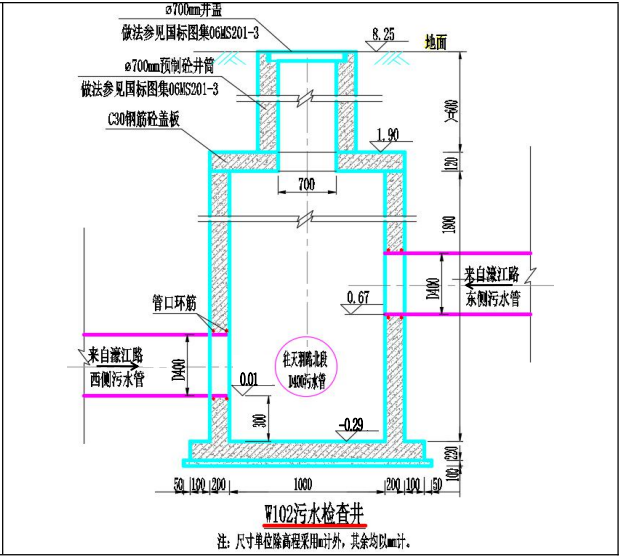
事故井为污水普通三通型检查井，井口 $\phi 700\text{mm}$ ，井筒 $\phi 700\text{mm} \times 6470\text{mm}$ ，井室 $\phi 1000\text{mm} \times 1800\text{mm}$ ，井深 8.54m，井内西侧、北侧污水管埋深 8.24m，东侧污水管埋深 7.58m（图 3、图 4）。

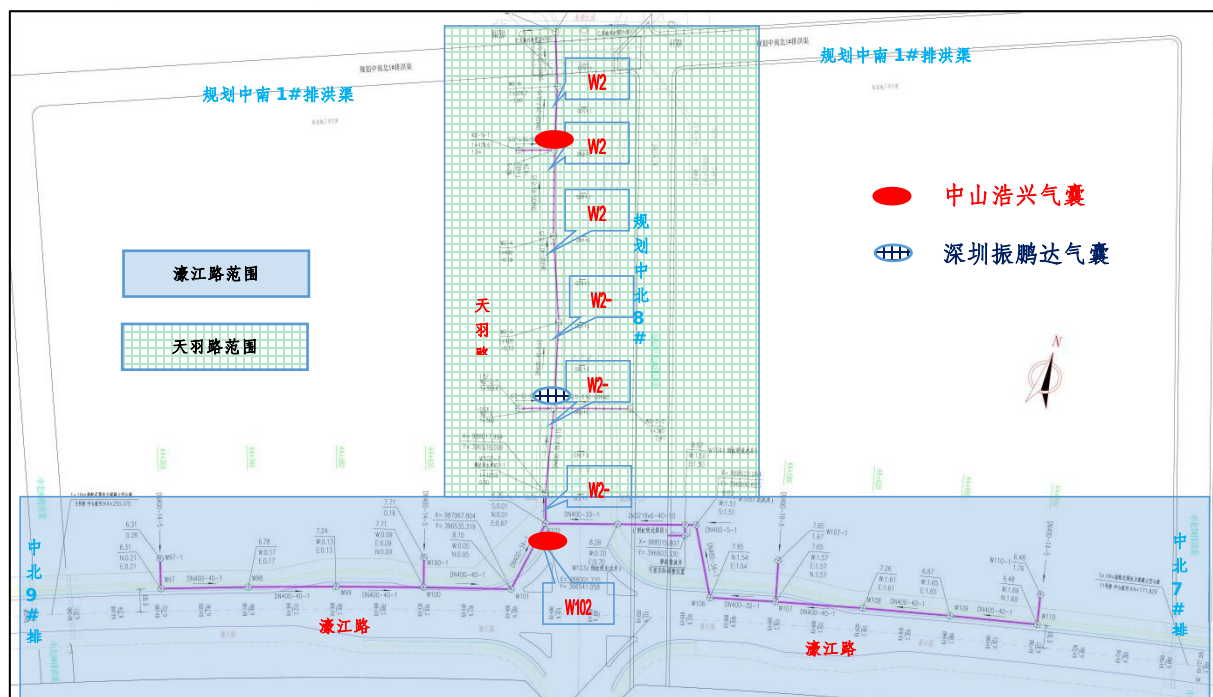
图5 气囊设置示意图

8 月 5 日，深圳振鹏达公司在 W2-2#污水井设置一个气囊后（图 5），对天羽道 W2-1#至 W2-2#之间的污水管进行 CCTV 检测（检测完成后回收了 W2-2#污水井气囊）。当天，深圳振鹏达公

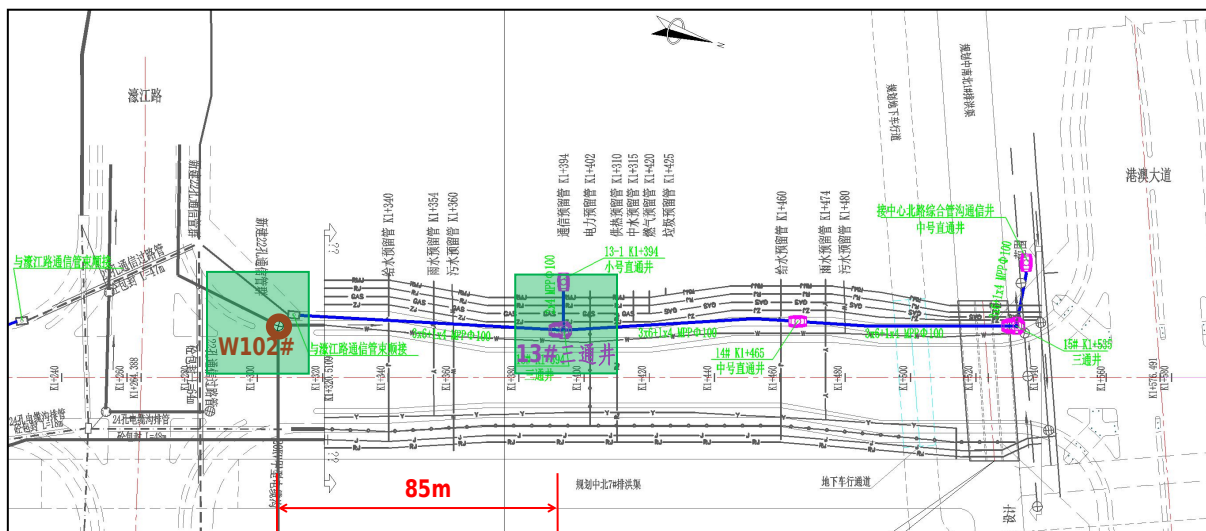
图 7 事故发生前抽水通信井位置

2022 年 8 月 12 日上午下雨，天羽道没有工人作业。15 时许，中山浩兴公司班组长刘 X 龙以及张 X 明、李 X 湘、陈 X 军、王 X、李 X 全、利 X 荣等人在天羽道抽排通信井内积水（图 7）。
