横琴粤澳深度合作区横琴台商总部大厦
(主体工程)项目“3·25”较大坍塌事故

调查报告

珠海市政府事故调查组

2023年3月17日

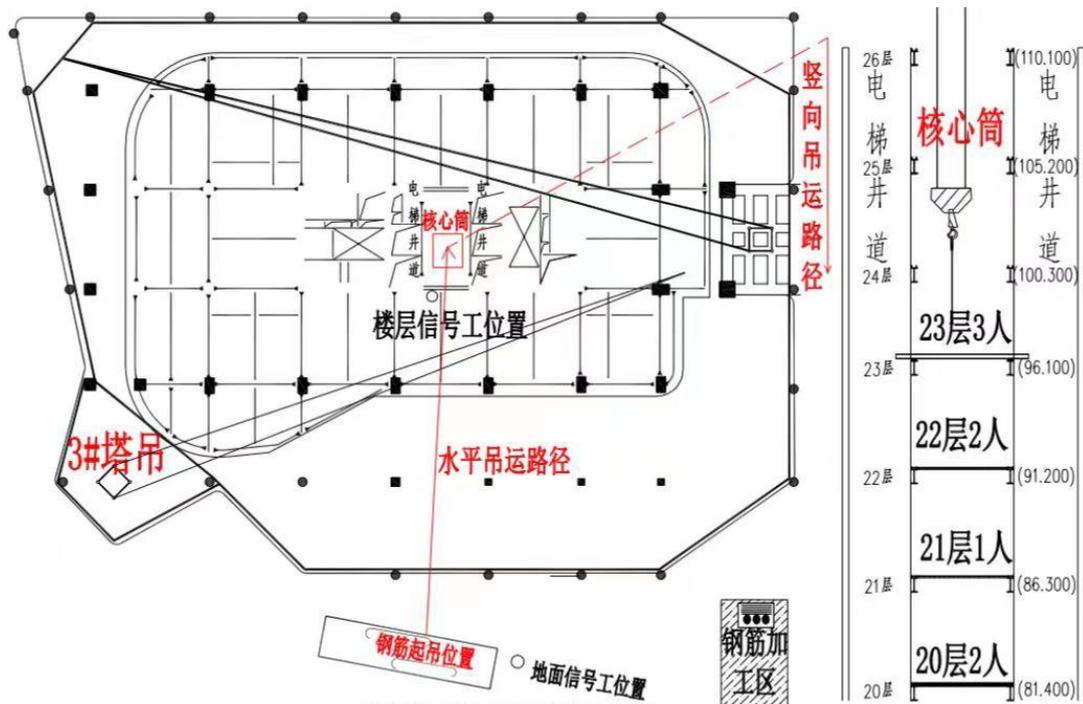
图 5 事故发生前 3#塔吊吊运路径示意图

3月24日晚19时至21时08分，经福建高刻度公司安全员黄承约申请，上海宝冶公司项目部工程部部长李玉康同意，中核华兴达丰公司塔吊班组（塔吊司机湛芳、楼面塔吊信号工李明荣、地面塔吊信号工宋建群）使用3#塔吊配合福建高刻度公司将4吊加工好的成品钢筋吊运^[20]至核心筒第23层钢筋周转平台。（图5、图6）

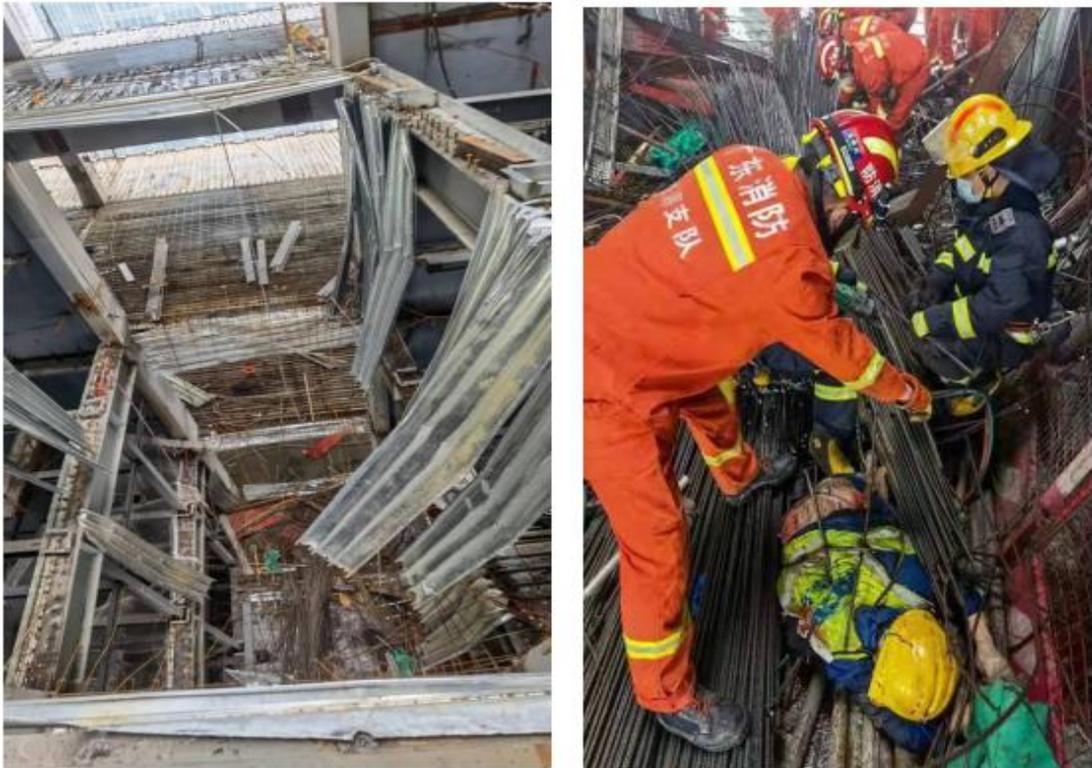
图 8 事故发生后现场坍塌照片

3月25日上午6时23分，黄承约电话询问李玉康能否使用塔吊吊运钢筋。8时03分，李玉康同意安排塔吊班组使用3#塔吊配合福建高刻度公司吊运钢筋。8时30分许，地面钢筋加工区钢筋工人将重约2100kg^[21]钢筋绑钩完成，地面塔吊信号工张明华通过对讲机通知塔吊司机岳宏黎起钩。钢筋起吊后，塔吊大臂逆时针旋转，摆动至塔楼核心筒上方后，经第23层塔吊信号工彭秀琼确认吊物位置后，通过对讲机通知岳宏黎缓慢下钩。当钢筋吊运至钢筋周转平台附近时，3名工人上前接应。约8时37分，钢筋周转平台工字钢梁突然发生坍塌，三名工人随钢筋、工字钢梁及压型钢板等从第23层坠落，相继击穿第22层、第21层已铺设的压型钢板及已基本绑扎完成的钢筋，第22层2名工人和第21层1名工人同时发生坠落，正在第20层楼面作业的2名工人被坠落坍塌物击中（图7）。以上8名工人被坠落坍塌物掩埋在第20层楼面（图8）。经现场紧急营救，事故最终造成3人死亡，5人受伤（3人送往医院救治；2人轻微受伤现场自行脱困）。

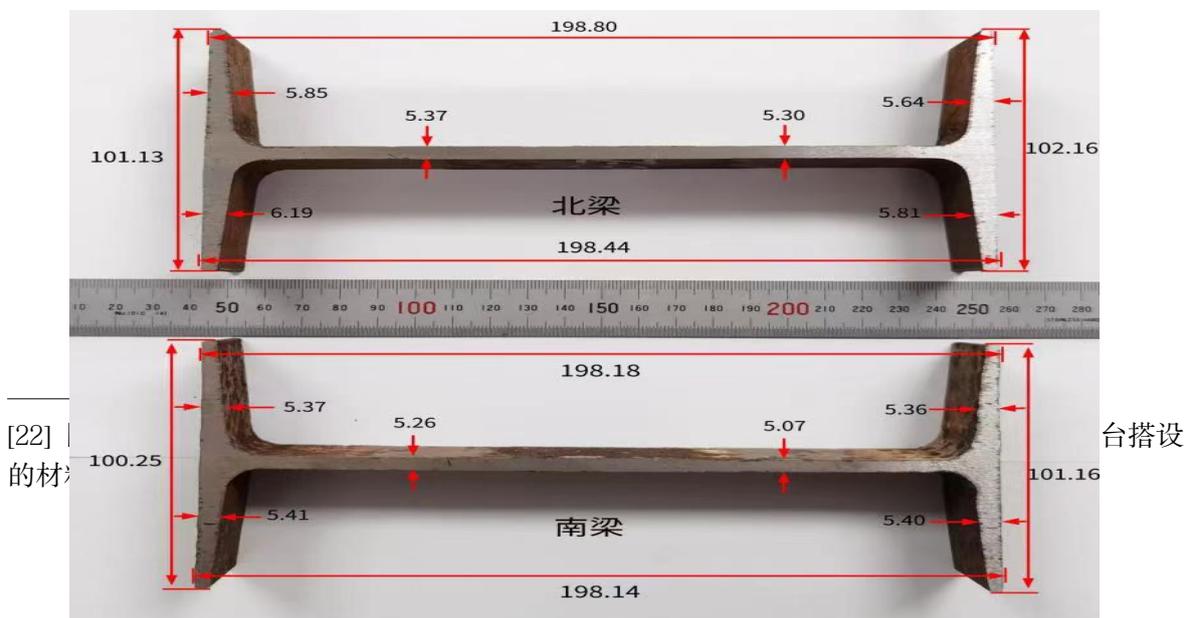
图9 现场钢筋周转平台工字钢梁几何尺寸

1.搭设钢筋周转平台的工字钢梁^[22]：工字钢梁外形和 20 号工字钢相同，现场测量截面高 200mm、宽 100mm（图 9）。工字钢梁现场测量翼缘板厚度 6mm、腹板厚度 5mm，达不到施工方案里 20 号工字钢翼缘板厚度 11.4mm、腹板厚度 7mm 的要求。

2. **工字钢梁翼缘板厚度较小，偏心受压和扰动导致上翼缘板局部弯曲变形。**工字钢梁翼缘板平均厚度5.87mm（约为20a工字钢翼缘板厚度11.4mm的51%），腹板平均厚度5.34mm（约为20a工字钢腹板厚度7mm的76%），25日堆放的钢筋重心在北侧工字钢梁偏北0.4m处，使北侧工字钢梁上翼缘板局部承受非对称侧向附加弯矩。工字钢梁搁置在由多条木枋垫高约200mm的基础上，木枋在钢筋堆放的动荷载作用下发生变形，叠加工人操作扰动，加大了工字钢梁上翼缘板承受的局部非对称侧向附加弯矩，附加弯矩导致上翼缘板局部弯曲变形，降低了钢梁的承载力。

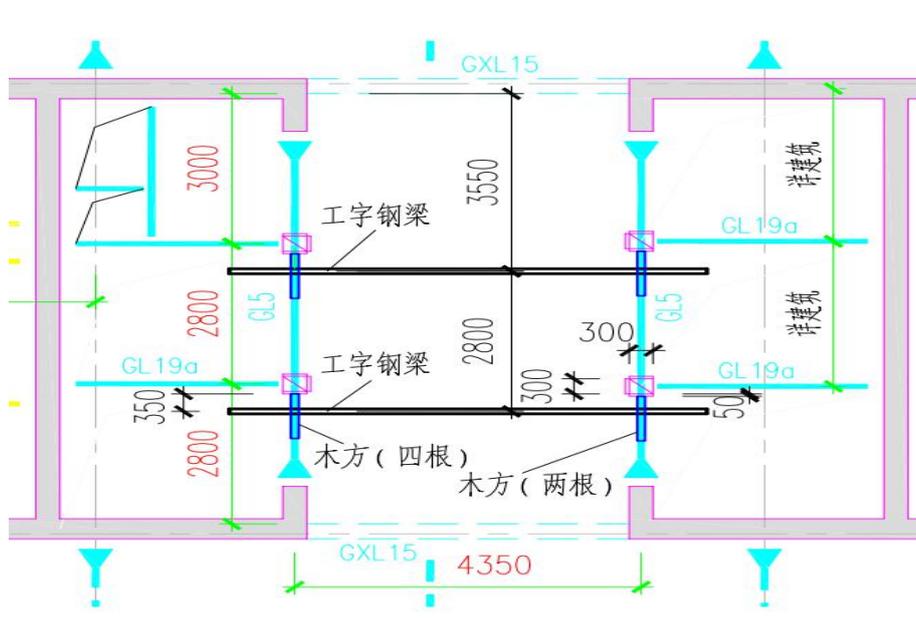
图10 现场工字钢梁摆放示意图（上北下南）

2.工字钢梁下垫的木枋：垫工字钢梁木枋的位置与痕迹表明，事发前工字钢梁没有按照施工方案示意图进行布置，北侧工字钢梁与北侧结构核心筒边结构钢梁距离偏大（施工方案为2900 mm，实际距离为3550 mm）。（图10）

4.工字钢梁摆放不到位、钢筋堆放不到位、钢筋未及时转运间接促成了本起事故的发生。钢筋周转平台的两条工字钢梁未按施工方案要求摆放，致使北侧钢梁与北侧核心筒结构钢梁的间距过大（3550mm），导致钢筋周转平台南、北两侧工字钢梁承受的荷载相差很大、出现北侧工字钢梁单独受力的情况，也不利于6米长的钢筋按照施工方案要求实现多点支承^[26]。25日吊运钢筋前，未按照施工方案要求及时将24日晚堆放在周转平台的钢筋转运到周边的楼面板，导致钢筋周转平台多层堆放钢筋，增加了北侧工字钢梁的荷载。

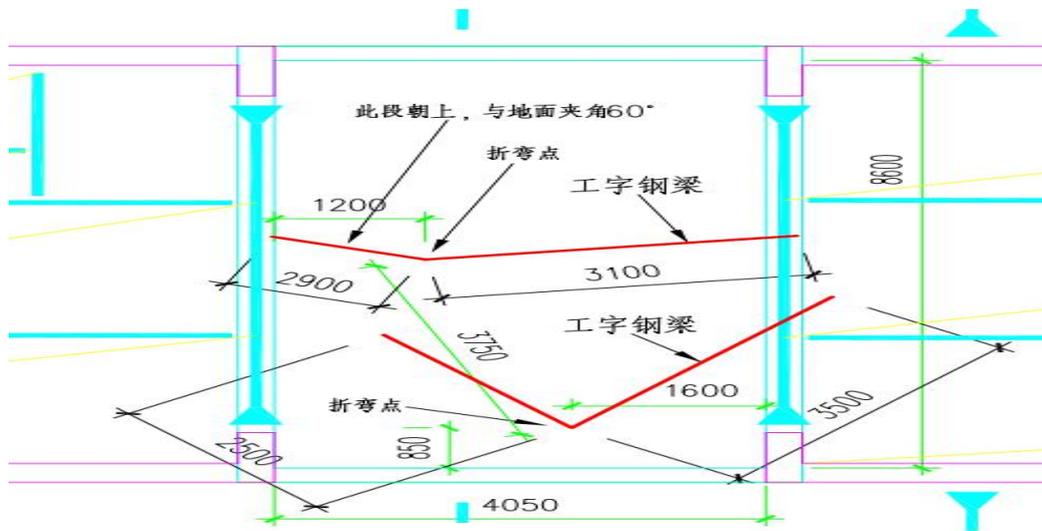
图 11 工字钢梁（图中红色）坠落后的宏观形貌（上北下南）

3.工字钢梁坠落位置：现场测量结果显示，核心筒第23层两条工字钢梁坠落在20层的位置和外观形貌。（图11）

报告结论:(1)两根钢梁样品端部的底部翼缘均有明显剐蹭损伤，钢梁均在与腹板垂直方向发生屈曲，腹板呈弯曲屈曲状态，上部翼缘受挤压呈波浪形褶皱屈曲状态，钢梁屈曲变形符合弯曲载荷作用下的弯曲屈曲失稳失效特征。

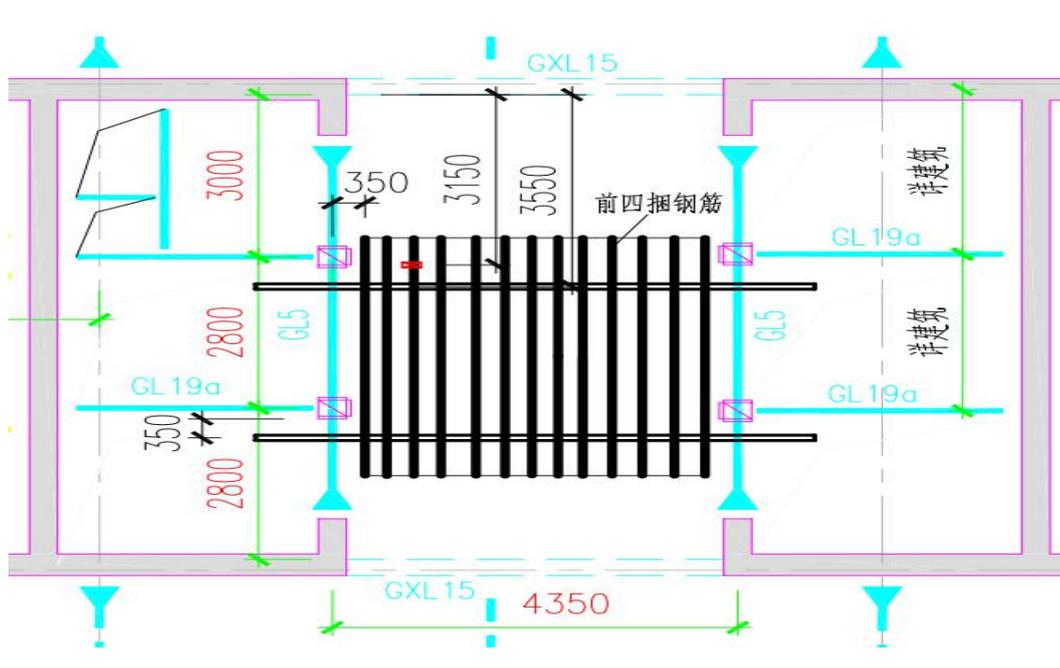
图12 3月24日晚的钢筋摆放位置图（上北下南）

6.事发前一天晚上钢筋摆放位置：经现场核实，结合 3 月 24 日晚塔吊指挥、钢筋班工人的问询笔录，3 月 24 日晚，吊运的 4 吊成品钢筋^[23]堆放在 2 条工字钢梁上，钢筋班组未按照施工方案要求及时将上述钢筋转运至楼层内，钢筋自然散放在 2 条工字钢梁上。（图 12）
