# 武威凉州海藏湿地公园 “10·16”较大淹溺事故调查报告

武威市政府事故调查组

2024 年 1 月

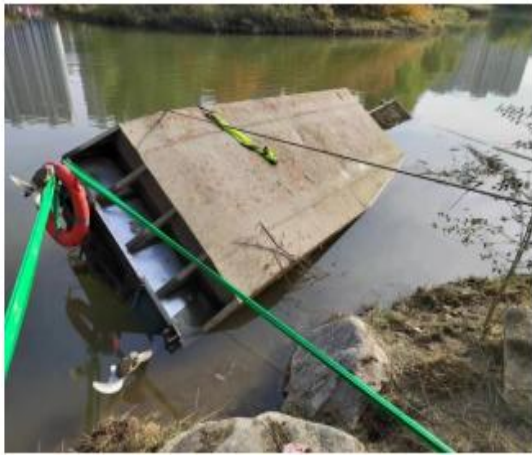
图 1

经现场查看，事故现场位于凉州区海藏湿地公园玄武山西侧卧龙湖一处湖心岛的南侧，该湖心岛东侧为玄武山观景台，南侧为另一处湖心岛至海藏公园南门，西侧为小岛、东北侧为环型桥。现场有一艘倾覆在湖中的液压割草船，船体头朝西尾朝东，向南侧船底朝上，船体由四根绿色滴灌带和一根麻绳与湖北岸石头相连固定，船身前端打捞杂物机距湖北岸 270cm，船头距湖北岸 160cm，船尾距湖北岸边 60cm，船尾部北侧螺旋桨处有一个黄色救生圈。距离岸边 150cm 处湖内水深 140cm。现场割草船底部朝上翻在水中，救援人员为救人用绳索将液压割草船右舷拉起，见图 1、图 2：

2.液压割草船违规载人，上船人员从右侧上船，准备开船时因船体右侧搁浅，为使船能够驶离，船上人员拿工具撑向岸边，导致船体右侧倾斜进水，船上人员向左侧移动，致使船体受力不均、稳性失衡，向左侧倾翻，倒扣水中，船上人员全部落水。
