# 武汉市胜盛人力资源有限公司“3·16”一般触电 事故调查报告

2021年3月16日15时20分左右，武汉市胜盛人力资源有限公司在武汉钢铁有限公司炼钢厂三分厂1#连铸机中心液压室进行安装照明及线路整改作业时发生一起触电事故，造成1人死亡。事故直接经济损失约175.7万元。

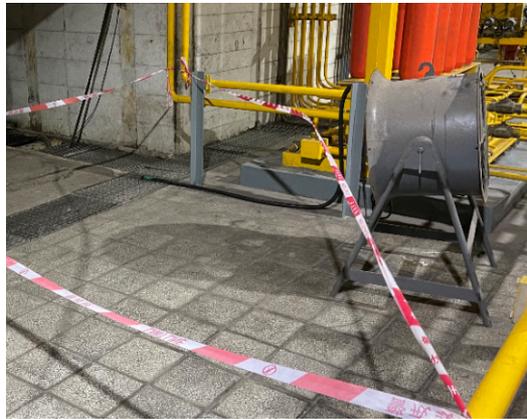
事故设备为轴流风机（如图1），型号：SD-6/2.2KW,电压：380V，电流：5A，风压：323Pa。事发前未进行停电，且未在电源控制配电箱（如图2）处悬挂禁止合闸警示牌。

图1事故轴流风机

张驰违反电工安全操作规程，在作业前未对轴流风机进行停电及在配电箱处悬挂警示牌，且在没有穿戴绝缘手套的情况下带电作业，不慎触碰到轴流风机电源线（380V）导致触电，是事故发生的直接原因。

事故相关单位要深刻汲取“3·16”一般触电事故教训，举一反三，深入贯彻落实习近平总书记关于安全生产工作的重要指示批示精神，进一步健全和完善安全生产各项规章制度，严格落实各项防护措施，压紧压实安全生产责任。一是要严格执行电工作业安全管理制度，加强现场监管，全面落实现场各项安全防护措施，督促和指导作业人员按规定要求穿戴劳动防护用品，确保作业安全。二是要加强现场的安全巡查力度，严格实施安全生产奖惩制度，及时发现和制止作业人员“三违”行为，加大违章行为的处罚力度，强化警示教育。三是加强安全教育培训，建立完善安全生产教育和培训档案台账，有针对性的加强对员工的安全生产教育培训，保证从业人员具备必要的安全生产防护知识，熟悉和掌握本岗位的安全操作规程，提高员工安全保护意识和应急处置能力。四是要夯实安全生产基础工作，进一步完善安全生产规章制度，强化日常安全生产检查和隐患排查治理，加强安全教育培训，加大安全投入，提高安全生产管理水平。五是要抓好业务外包单位、劳务派遣人员等

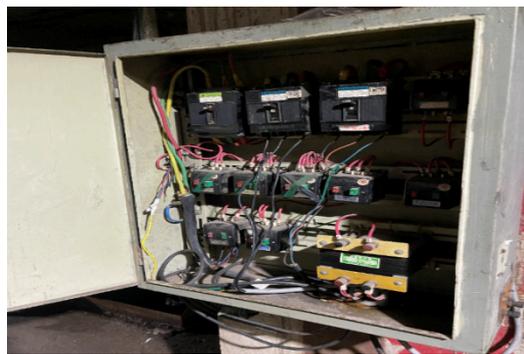
图2轴流风机电源控制配电箱
