武汉市轨道交通7号线一期三阳路风塔配套综合
开发项目一期幕墙工程“5·10”一般物体打击事
故调查报告

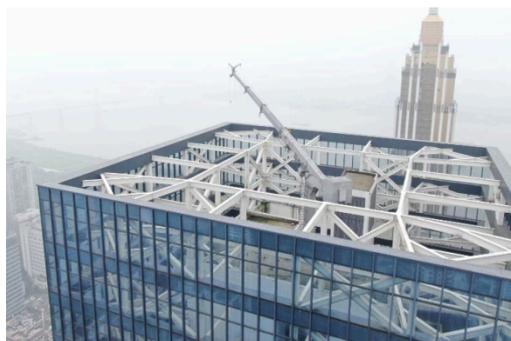
1. 事故设备基本情况。事故设备为变幅式擦窗机，属于专业用于维护、清洁建筑物表面的设备。该设备为上海普英特高层设备股份有限公司生产的CDG250J32.5YBL600型擦窗机，出厂编号：2018-C87，出厂日期：2018年12月。吊船尺寸：2500×650×1100mm，额定荷载：250kg，限载人数：2人，起升高度：230m，升降速度：9m/min，大臂回转速度：6m/min，大臂旋转角度：±180°，制造安装单位为上海普英特高层设备股份有限公司。根据擦窗机使用相关规定，工作环境风速大于8.3m/s（相当于5级风力）时禁止使用。

图1安装在46层楼顶的擦窗机

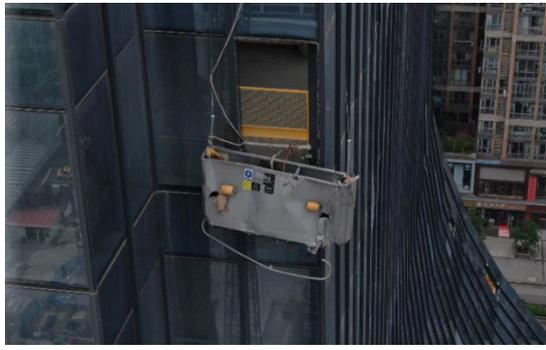
图2事发后停靠在17层的吊船

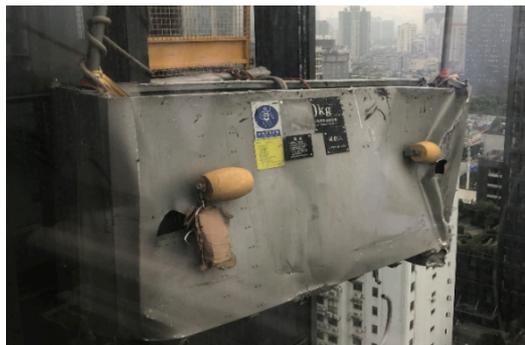
3. 经现场勘察,擦窗机除吊船外其余主要构件、钢丝绳、驱动装置完好。吊船(如图3)由于碰撞挤压变形停靠在该项目主楼17层,吊船船体挤压变形明显,船体内可见事故遗留的安全帽、安全带、玻璃碎片等物品,安全绳与悬挂钢丝绳齐全可见,吊船侧橡胶保护轮齐全,吊船安装有橡胶保护轮一侧朝外说明吊篮发生了旋转。大楼北侧第15层至18层共8块玻璃因撞击破损(如图4),其中15层1块,16层2块,17层4块,18层1块。分析认为,作业人员在操纵吊船上升过程中,在15层遇到强风,吊船发生摆动撞击幕墙,在继续上升时摆动更加频繁剧烈,撞击幕墙的频次开始增加,当上升至17层时达到峰值且遭遇停电,最终吊船停靠在17层。

图3破损形变的吊船

受极端恶劣天气影响，擦窗机吊船在大楼15层遇到强风开始旋转摆动撞击幕墙，在继续上升时摆动更加频繁剧烈、撞击频率逐步加大，当上升至17层时遭遇意外断电停止运行，吊船在反复撞击幕墙后发生变形，导致吊船内作业人员受多次撞击挤压，是事故发生的直接原因。

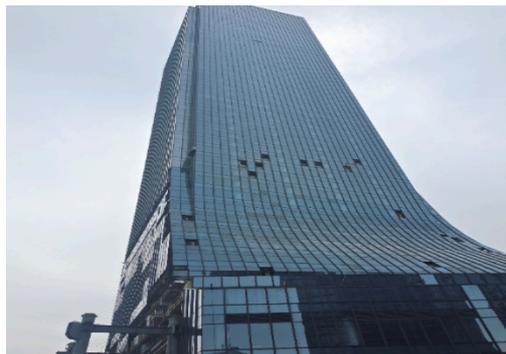
图4大楼北侧破损玻璃幕墙
