武汉市黄陂区武汉世峰斯泰迪机械安装有限公司  
“10•27” 较大塔式起重机坍塌事故调查报告

武汉市黄陂区武汉世峰斯泰迪机械安装

有限公司“10•27”较大塔式起重机

坍塌事故调查组

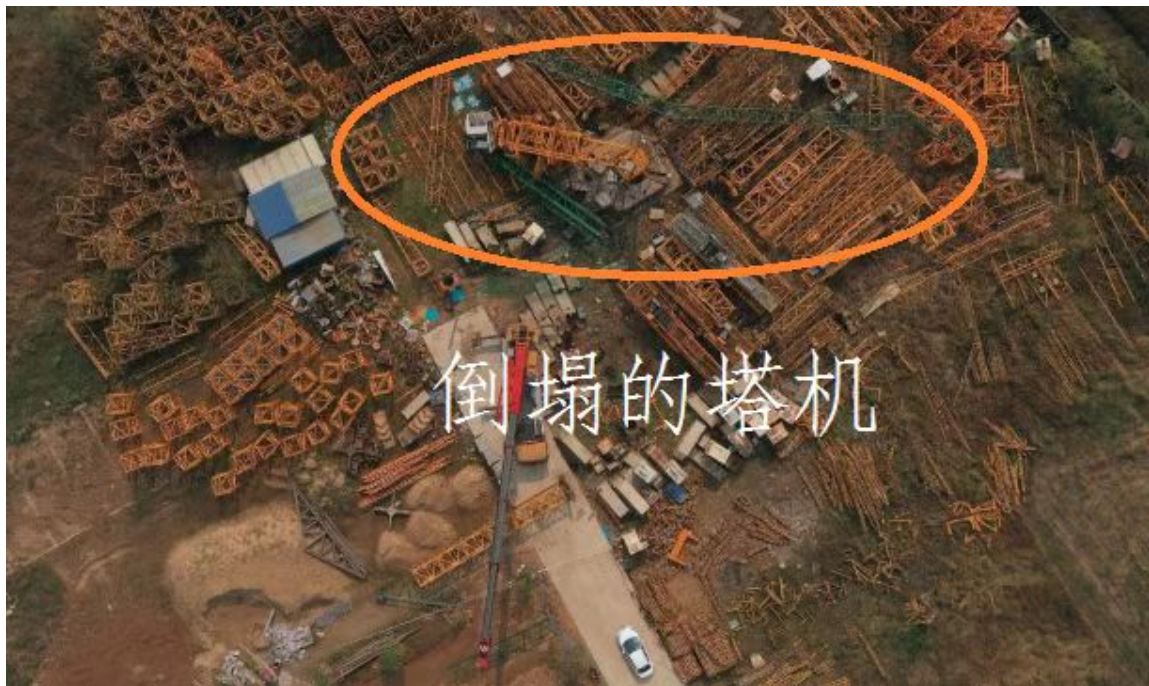
图1事故现场俯视图

17时40分左右，塔机上部向东北方向倾斜后发生坍塌坠落地面（如图1），塔机平衡臂上18吨配重在坠落过程中砸中塔身第4节标准节立柱（如图2），造成标准节立柱断裂，断裂塔机上部结构（塔机套架、起重臂、平衡臂、回转总成等）至坠落地面（如图3）。正在塔机上进行安装作业的胡某某、刘某某、张某军、李某某4人随坍塌的设备一起坠落。

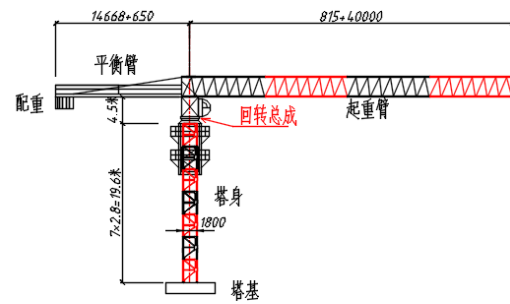
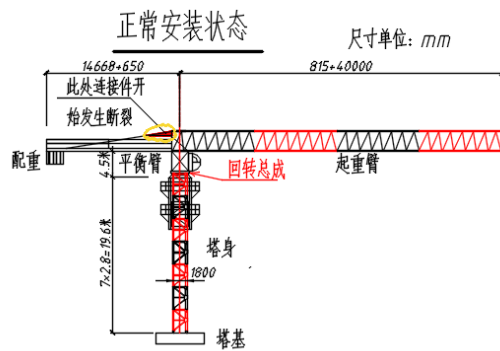
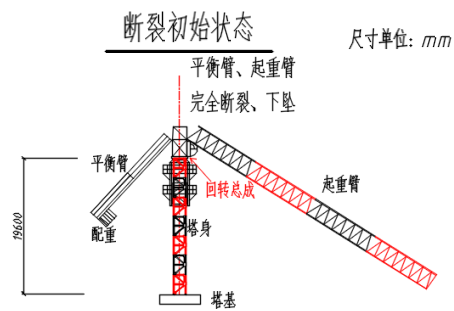
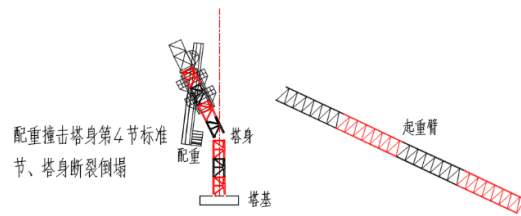
图3 塔机倒塌过程示意图

平衡臂、起重臂断裂下坠状态

塔身受撞击断裂倒塌状态

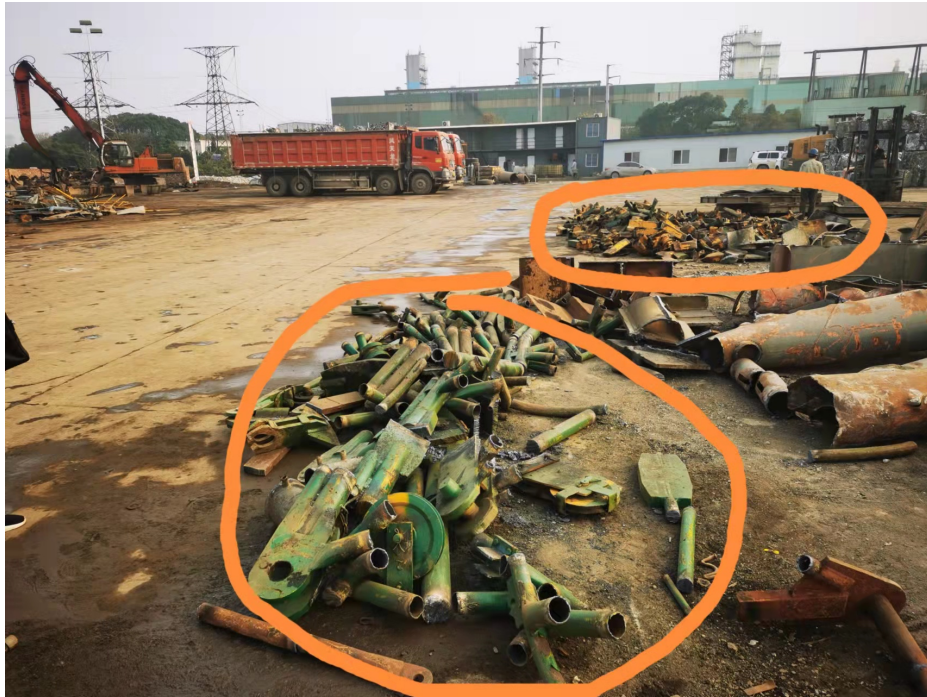
图4 堆放在湖北鑫合达钢铁炉料有限公司院内经切割的部分事故塔机构件

2021年10月31日，事故调查组相关人员进入事发场地进行实地勘查，发现事故塔机构件已被拆卸并转运。经核实，10月30日，负责保护现场的高湖村委会副主任杜某焕因故未在事故现场值守，且未通知高湖村委会安排其他人员值守。世峰建设机械公司实际控制人董某在未经同意的情况下，组织人员对事故塔机构件进行了切割，并将切割后构件作为废品卖给湖北鑫合

达钢铁炉料有限公司，董某对切割后的事故塔机构件进行了指认（如图4）。

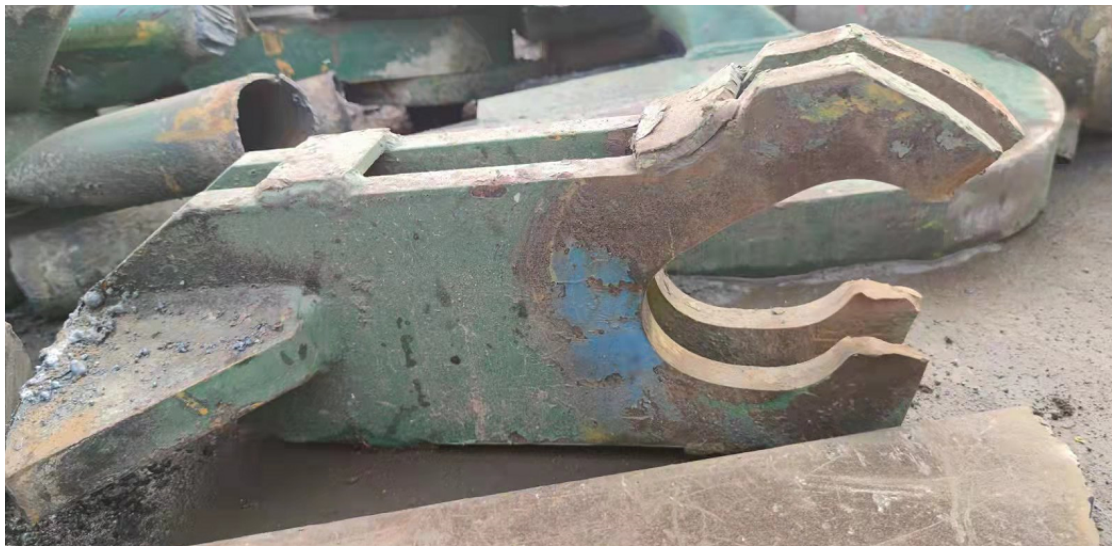
图5 事故塔式起重机分头拉板

2021年11月2日，事故调查组对事故塔机关键部件分头拉板（如图5）进行取样，委托湖北省冶金材料分析测试中心有限公司进行检测分析，世峰建设机械公司实际控制人董某现场进行了确认。

将断口表面进行除锈处理后，断裂起源部位锈迹较重。在扫描电镜下观察并配合能谱仪分析：断裂起源部位表面覆盖着一层氧化铁。

在断裂起源部位制备截面试样，磨制抛光后在金相显微镜下观察：断裂起源部位未见聚集分布的夹杂物，附近可见裂纹缺陷。经硝酸酒精试剂浸蚀后，断裂起源部位呈焊接特征，有明显的焊缝和热影响区，为单道次焊缝，未观察到堆焊特征，焊缝最大深度为1.52mm。

根据《金属物理检测报告》显示，分头拉板断裂处的焊接部位呈现出无堆焊、单道次浅焊状态，符合点焊特征。经询问厂家技术人员，分头拉板在该点位加工过程中会采取点焊方式固定耳板。

专家组依据现行规范（GB / T13752—1992《塔式起重机设计规范》）关于销轴连接结构件计算的规定，对分头拉板的强度进行了复核计算。根据计算结果，该耳板的抗剪承载力和抗拉承载力均不满足安全使用要求。

1. 加工过程中点焊造成的耳板焊接缺陷部位是构件断裂的起始部位。

2. 分头拉板强度不足，其耳板发生塑性变形，不能满足正常使用要求。

事故塔机平衡臂的分头拉板耳板强度不足，不能满足安全使用要求，加之耳板加工中因点焊造成其缺陷，以及塔机安装未严格执行安装程序等综合因素，是本次事故的直接原因。

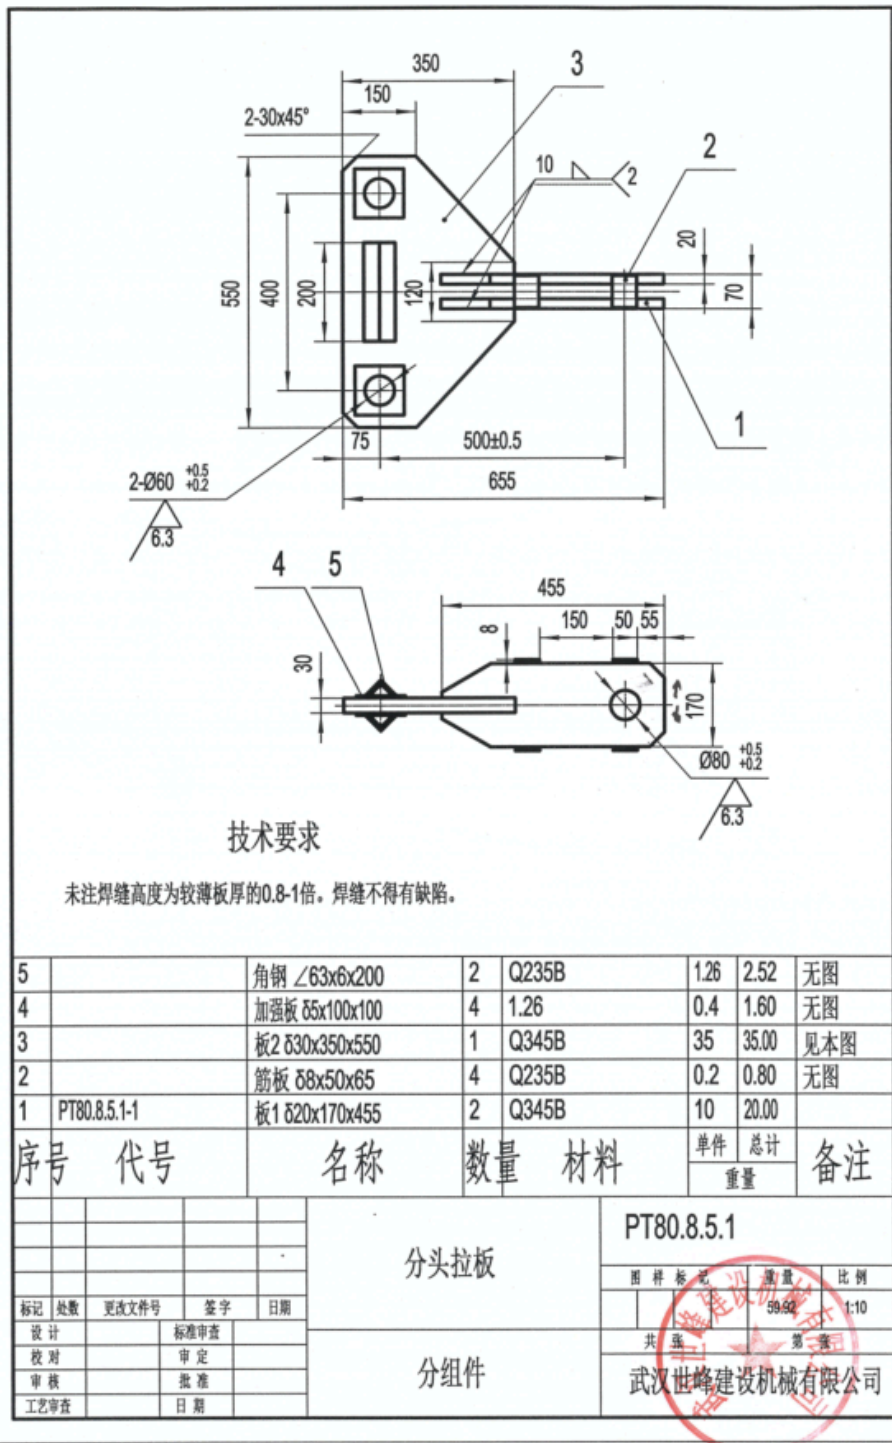
图6 分头拉板制造加工设计图纸

送检试样对照零件设计图（如图6）进行尺寸校核，由于零件部分区域严重形变（如图7），除形变部位尺寸与图纸不符，其余部位均与图纸数据一致。

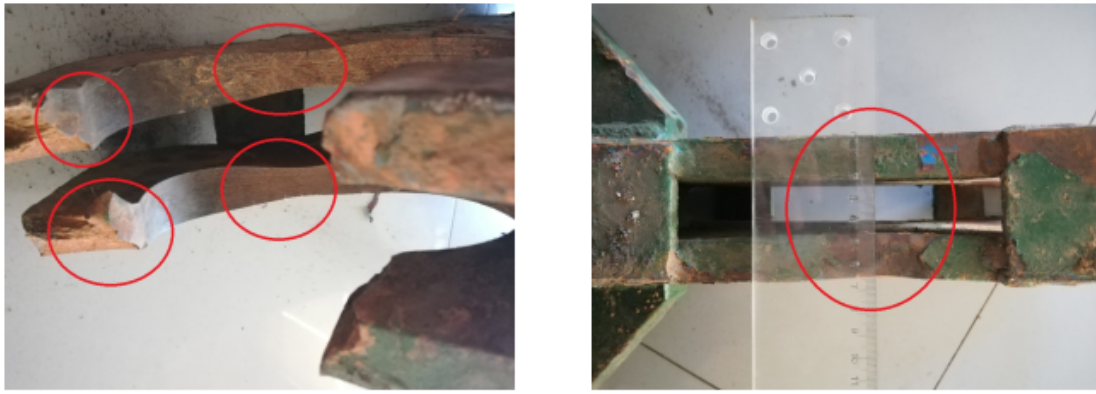
图7 分头拉板形变部位

送检样品力学性能及化学分析数据符合《低合金高强度结构钢》（GB / T2008—1591a ）中20mm厚Q345B钢材的相关规定。样品有明显的塑性变形和减薄特征，表明受力超过了其材

质极限。断裂起源部位有焊接特征，为单道次焊缝，未观察到堆焊特征，焊缝最大深度为1.52mm。

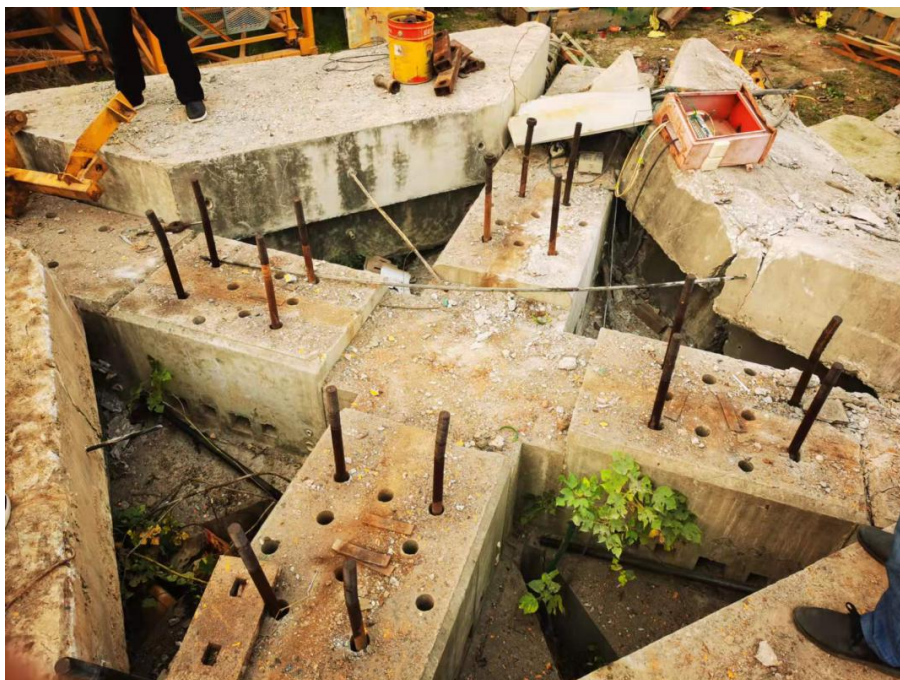
图8 事故后拼装基础

该拼装基础（如图8）原安装有一台QTZ63型塔机，为匹配PT80型塔机的使用，湖北鑫塔塔基设备有限公司依据拼装基础《用户手册》增加了4块共24吨压重（此时拼装承台总重约92吨），并重新安装地脚螺栓。

从现场遗留基础勘查情况来看，该拼装基础除东侧两块压重被塔机塌落的平衡重砸断外，其他部分无明显变形和位移，

地脚螺栓也无明显变形。经专家组分析，可以排除因该拼装基础的因素而导致本次事故的可能。
