# 武汉新天第实验室设备有限公司“9·26”一般高处坠落事故调查报告

武汉新天第实验室设备有限公司“9·26”一般高处坠落事故调查组

2021年11月

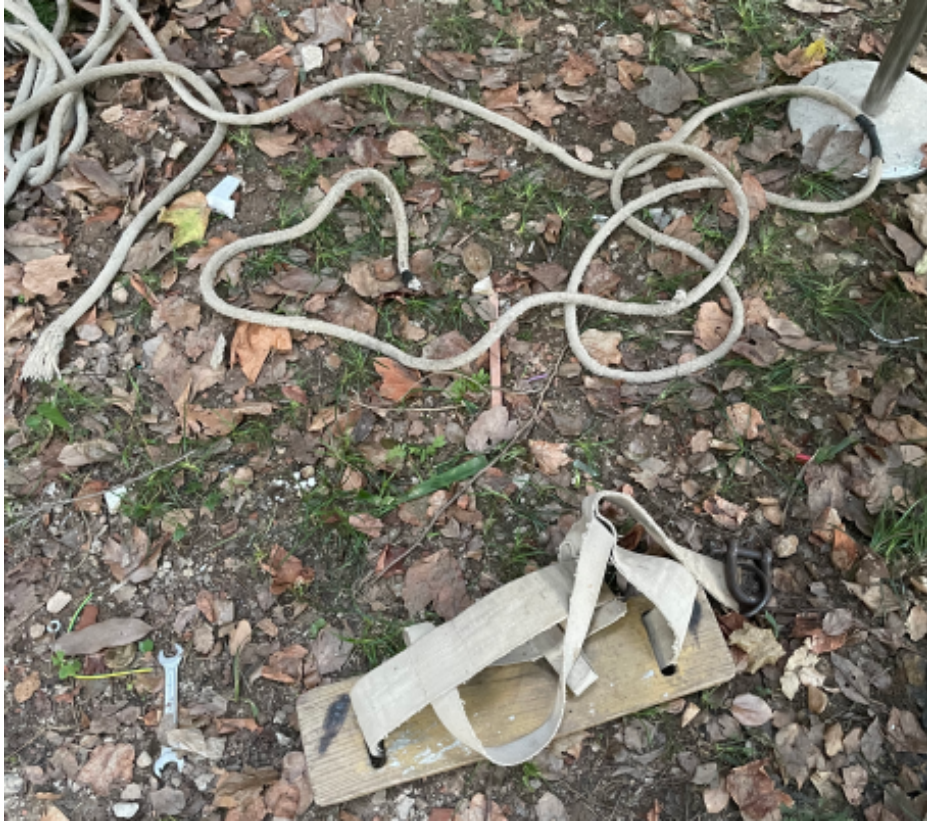
1. 事故作业工具为座板式单人吊具（如图1），由死者汪少斌自备并自用。经现场勘查，该吊具吊绳发生断裂，且断裂处事故前用胶带进行了捆扎。吊具吊绳还存在一处用胶带捆扎的部位，拆除胶带后发现捆扎部位吊绳存在明显的断股破损情况（如图2）。

图1事故座板式单人吊具

汪少斌在进行高处作业时未戴安全帽，未将安全带系挂在固定位置，且违规使用存在安全缺陷的座板式单人吊具。当吊绳一处原已断股破损的部位发生完全断裂时，汪少斌随吊具一同坠落至地面受伤而亡，是事故发生的直接原因。

有关单位要深刻汲取“9·26”一般高处坠落事故教训，举一反三，深入贯彻落实习近平总书记关于安全生产和应急管理工作的指示批示精神，始终坚持人民至上、生命至上，牢固树立安全发展理念，进一步压紧压实安全生产责任。一是要强化现场安全管理，强化现场作业过程安全管控，安排专人对高处作业现场进行监督管理，督促作业人员按照使用规则佩戴和使用劳动防护用品，及时查处和纠正违章作业行为，确保人员规范作业。二是要严格落实特种作业安全管理规定，严格审核高处作业人员资质，安排专人进行现场监护，做好施工前的安全交底，全面告知作业人员现场存在的危险因素。要全面做好安全教育培训工作，认真执行三级安全教育培训制度，确保作业人员能够全面掌握现场和工作岗位存在的危险因素、防范措施，确保施工安全。三是要配备安全有效的施工用具。在作业前，对作业人员施工用具进行检查检验，定期对施工用具开展检查、维修和保养，建立相应的资料档案，对存在安全缺陷的施工用具要及时报废和更换。四是要进一步加强企业安全生产基础工作，要健全和完善本单位全员安全生产责任制，加强安全生产标准化建设。建立并落实安全风险分级管控和隐患排查治理双重预防工作机制。要进一步加大日常安全检查和隐患排查工作力度，建立健全本单位各项安全生产工作台账，切实提升安全生产管理水平。

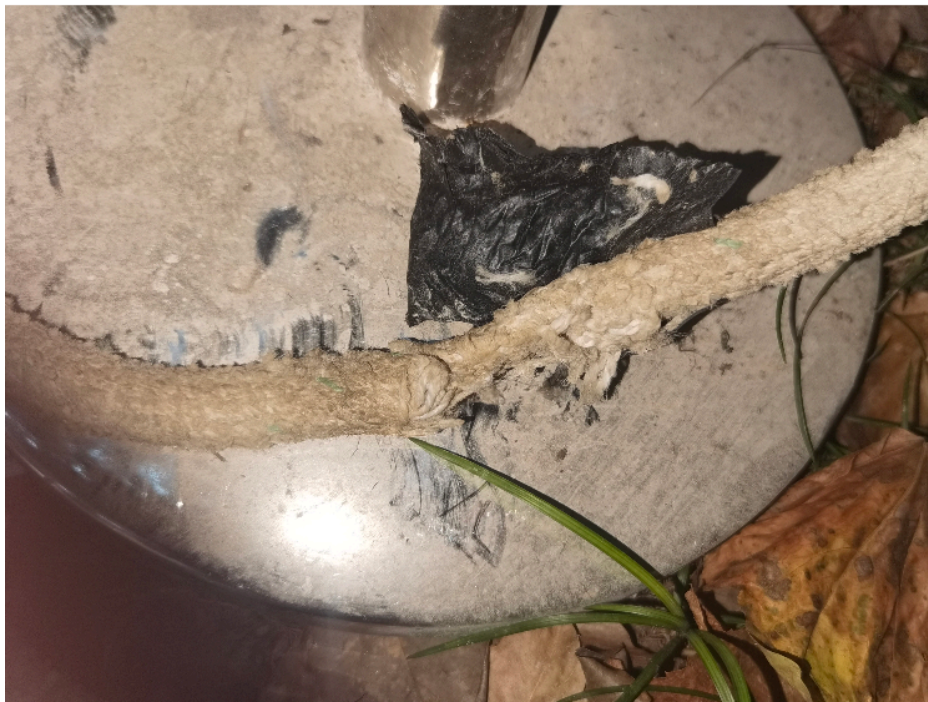
图2胶带捆扎部位吊绳存在明显的断股破损
