# 武汉精鼎科技股份有限公司 “1•3” 一般机械伤害事故调查报告

武汉精鼎科技股份有限公司“1•3”

一般机械伤害事故调查组

2022年10月

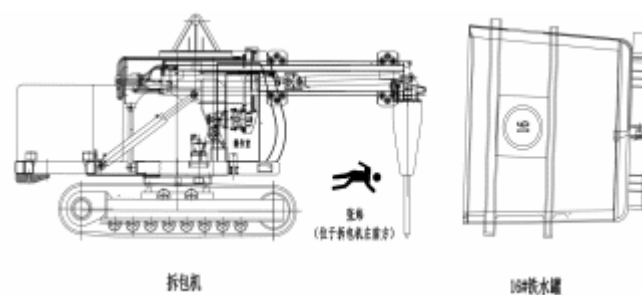
图1 事故现场示意图

15时左右，向某完成拆除作业，操纵拆包机向后倒车，倒车过程中发现拆包机左边履带前方有人躺在地上（如图1）。向某立即停车查看，确认是张某，其下半身被拆包机碾压，有血渗出。向东立即打电话报告武汉精鼎公司第四作业区冷修一工段工段长冯某，冯某随即向公司第四作业区区域经理王某某汇报，并拨打120急救电话。

操作员向某违反拆包机安全操作规程，未对周围环境进行安全确认的情况下操纵拆包机移动，将张某碾压致伤而亡，是事故发生的直接原因。

事故报告的时效性、完整性、真实性、严肃性，坚决杜绝事故迟报、漏报、谎报、瞒报的行为。二是要强化现场作业过程管控，督促和指导作业人员严格落实各项安全生产规章制度和安全操作规程，特别在操作拆包机等机械设备作业时，操作员和当班作业人员要确认环境安全后方可进行操作，要及时发现和制止违章作业行为，有效防范事故风险。三是要加强重点时段安全值班值守和应急处置工作，严格落实24小时领导带班、干部值班和信息报告制度，加大现场安全检查巡查工作力度，发现安全隐患的，要及时督促整改到位。发生突发事故的，要及时上报和快速处置。四是要严格执行安全生产法等法律法规规定，对维保单位安全生产工作统一协调、管理，切实抓好维保单位和人员的安全管理。要严格按照法律法规有关要求，依法依规签订合同以及相关安全管理协议，明确各自安全管理职责。要加强对维保单位安全生产工作的指导和检查，发现隐患及时督促整改到位。五是要加强企业安全生产基础工作，建立并落实安全风险分级管控和隐患排查治理双重预防工作机制，强化安全生产标准化建设，切实提升安全生产管理水平。

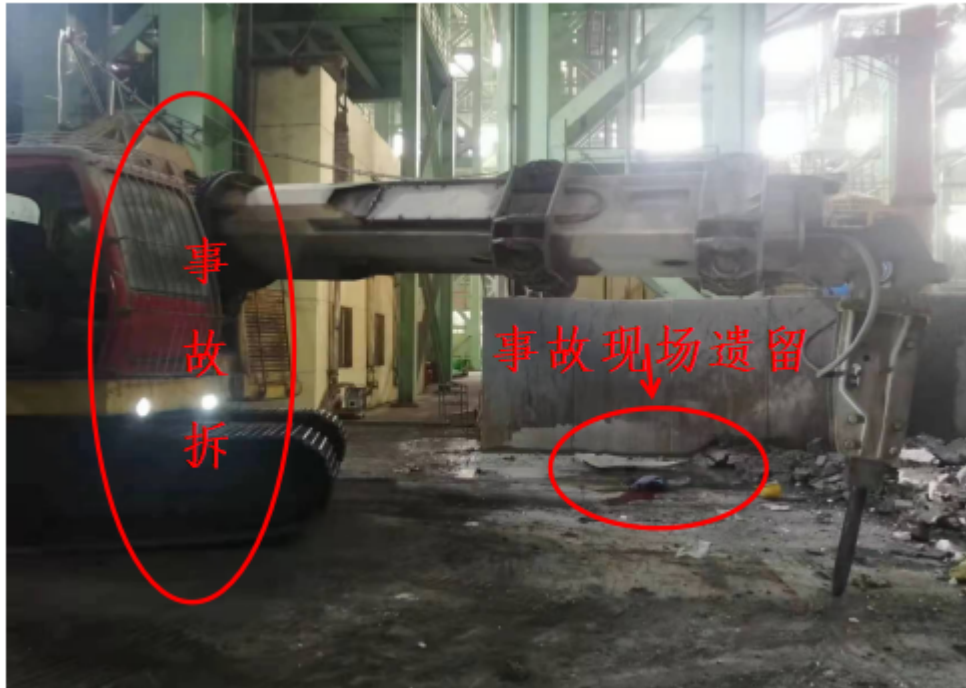
图2 事故拆包机

1. 事故设备为CLJ12AE型拆包机（如图2），是一种用于冶炼行业中炼钢炉、钢水包等耐火层拆除的机械。事故拆包机重量约22T，外形尺寸为12m×3.065m×3.7m（长×宽×高），功

率 / 转速为90KW / 1480rpm，操作方式为液压先导，液压锤型号为瑞猛29，行走速度为0—2.45km / h，大臂仰俯角为向上22° 向下45°，主旋臂回转为±360°。

武汉精鼎公司《拆包机安全操作规程》明确规定：“拆包机在前后移动时应在操作员和当班作业人员确认环境安全后，方可进行移动”。经调查，向某违反上述规定，在未与张某进行安全确认的情况下，操纵拆包机移动。
