# 武陵南坪“5.2”一般道路交通事故 调查报告

编制单位：常德市武陵区人民政府生产安全事故调查组

编制日期：2023 年 7 月 18 日

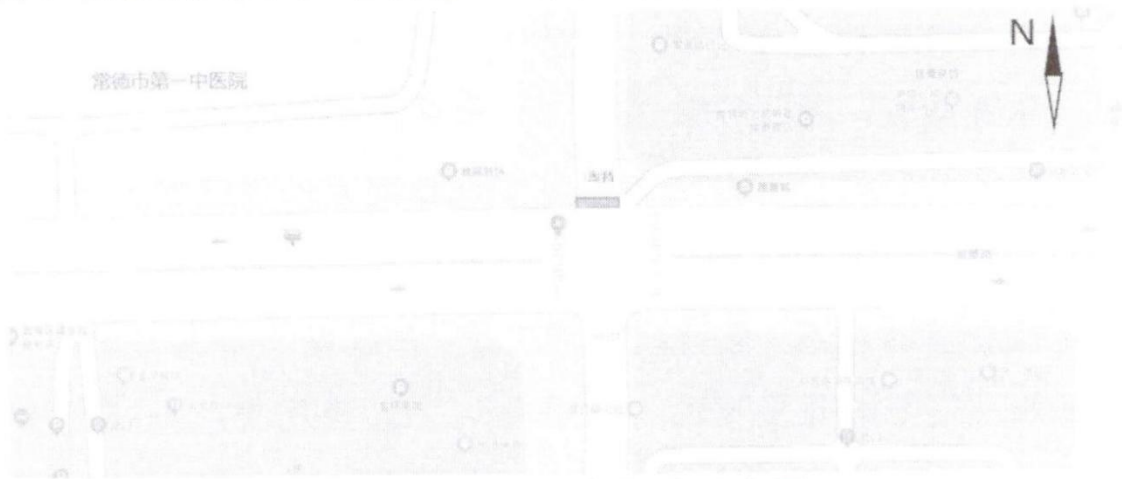
图 1 事故发生位置示意图

一中医院东南方向人行横道处，紫菱路呈东西走向，东接龙港路，西连芙蓉路。沥青路面，双向八车道，道路平整无坡度，道路中央无绿化隔离带。紫菱路限速 70km/h，属于一般城市道路普通路段，道路无影响视线或行驶的障碍物，有交通指示牌，有道路分道线及人行横道标线，路面完好，路表干燥。道路十字路口北边路段有围挡，事故发生时，仅东、南、西三向通车。未设置红绿灯。位置如图 1。

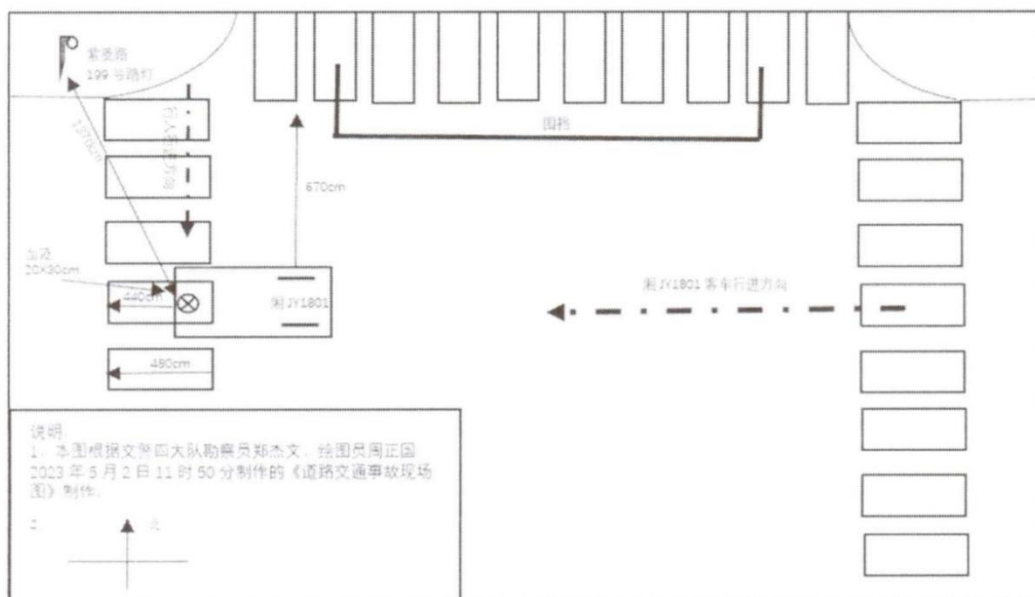
图2 事故现场图

2023年5月2日11时30分许，常德市公共交通有限责任公司驾驶员艾锋驾驶32路公交车，从中医院北门出发开往体育学校，经过丁玲公园、汇景城两个公交站后，在开往中医院公交站台的过程中，沿紫菱路由东向西行驶至常德市第一中医院东南方向的十字路口第一条人行横道时，驾驶员艾锋看前面没人，就慢慢开过去了，在过第二条人行横道前，他拿一下水杯准备喝水，眼睛望向了其他方向，回过头时突然看到人行横道上有一个行人，他赶紧刹车，但还是撞上了。

1、驾驶员艾锋安全驾驶疏忽大意，在未查明道路安全状况的情况下，去拿水杯喝水，未及时发现人行横道行人。
