# 武陵源中湖“3·4”一般道路交通 事 故 调 查 报 告

武陵源中湖“3·4”一般道路交通事故调查组

2024 年 6 月 11 日

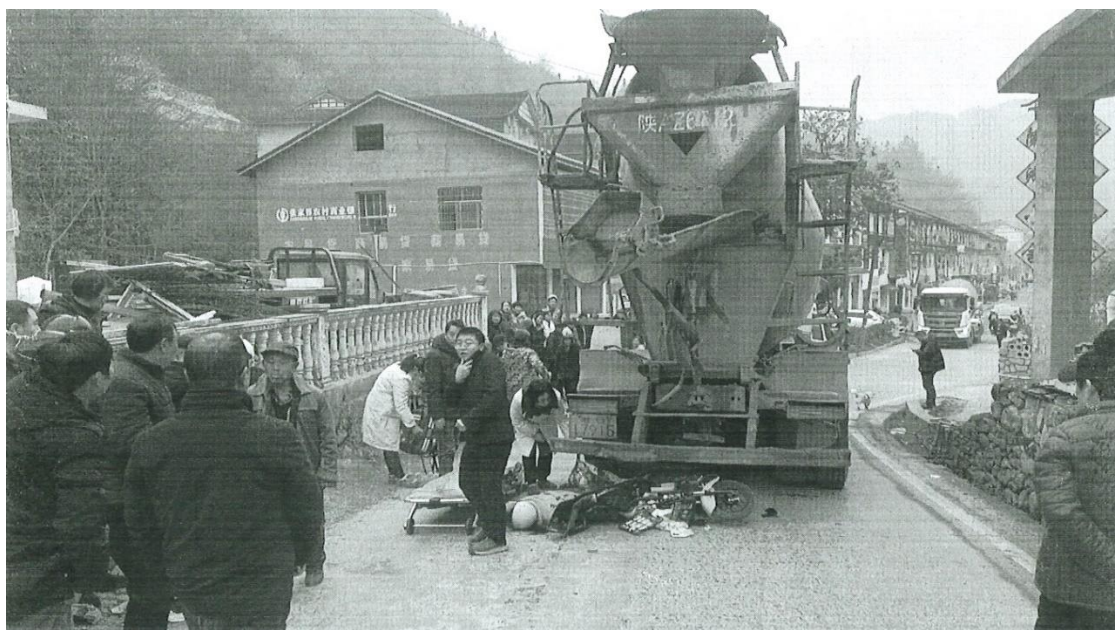
图 1 道路交通事故中心照

熊某便停车让行。期间，刘某宁驾驶张家界 0069175 沿省道 303 线自南往北行驶至湘 G17915 正后方偏左位置，因物品掉落停车弯腰捡拾。熊某在继续倒车过程中，未发现车后的刘某宁，致其被刮撞倒地后胸部遭碾压，经中湖乡卫生院医务人员现场查看，刘某宁已无生命体征。（见图 1: 道路交通事故中心照）

1. 湘 G17915 驾驶员熊某安全意识淡薄，驾驶无车辆营运证且超限超载重型特殊结构货车，在事发路段路况复杂（弯道、上坡、无中线等），且明知车辆有盲区（车辆正后方）的情况下，未采取有效措施察明车后情况，在未确认安全的情况下就进行倒车操作<sup>[9]</sup>，致车后人员刘某宁被刮撞倒地后胸部遭碾压。

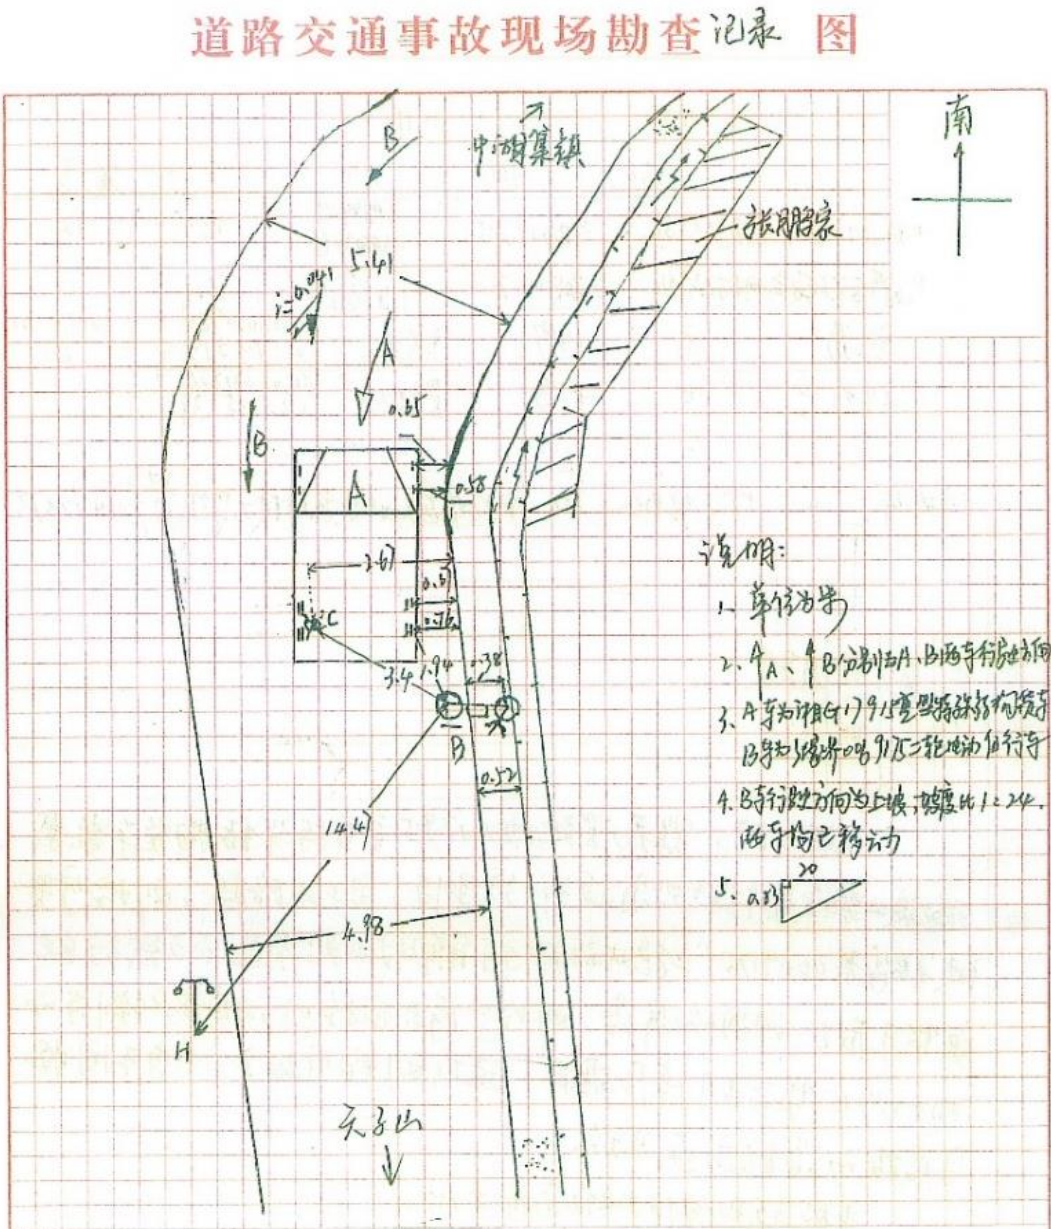
图 2 道路交通事故现场勘查记录图

事故发生路段位于武陵源区中湖乡省道 303 线 305 公里 350 米处，系穿越双向四车道城镇道路衔接双向通行但没有道路车行道分界线的上坡路段；呈南北走向，南往武陵源区中湖乡集镇方向，北往武陵源区天子山街道泗南峪方向，东西两侧均为民房；由南往北方向为向左弯道，坡度约 15.8 度，水泥路面干燥平整；道路宽 4.8 米，两边设置了边线，未设置中线；湘 G17915 倒车

距离（倒车起点三叉路口至卸货地点熊林家）约 200 米，弯道长约 30 米；事发时为白天，视线良好。（见图 2：道路交通事故现场勘查记录图，图 3：事故现场方位图）
