# 武陵白马湖“7·14”一般道路交通事故 调查报告

编制单位：常德市武陵区人民政府生产安全事故调查组

编制日期：2023 年 11 月 27 日

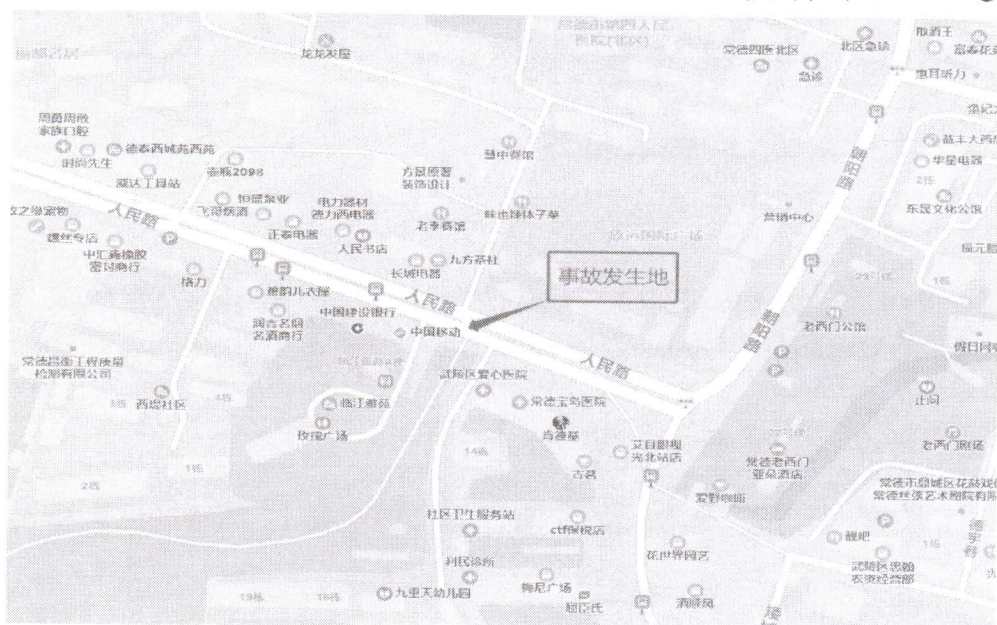
图1 事故发生位置示意图

事故地点位于武陵区白马湖街道辖区内人民路屈原公园前人行横道处，此处人民路呈东西走向，沥青路面，道路

平整无坡度，属于一般城市道路普通路段，道路无影响视线或行驶的障碍物，有道路分道线及人行横道标线，路面完好，路表干燥，未设置红绿灯。（如图 1）

（二）行业监管部门要严格落实部门监管职责。常德市、武陵区各有关部门要按照“管行业必须管安全，管业务必须管安全、管生产经营必须管安全”的要求，加强自身监管领域的安全风险形势研判和隐患排查。根据城市发展需要，在流量大、复杂路段，不断完善交通信号灯等基础设施建设，加强隐患整改闭环工作，提升安全监管水平。
