# 武陵穿紫河常德市智品广告有限公司“5·6” 一般高处坠落事故调查报告

武陵区政府事故调查组

2024 年 7 月 24 日

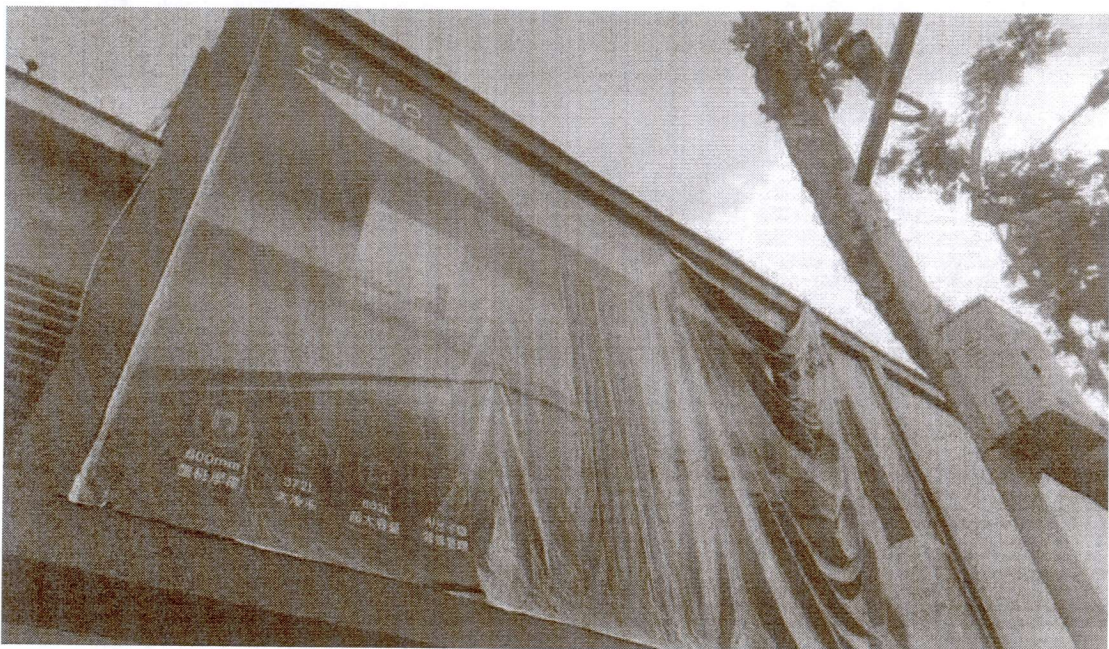
图 2

广告牌位于华星电器门店（建设路西侧）2楼外墙外侧，安装高度距地面高度3.6米，广告牌外框0.25米，广告画布高度5.8米，长度10.5米。画布已装至整个广告长度的三分之二处。具体情况如图2。

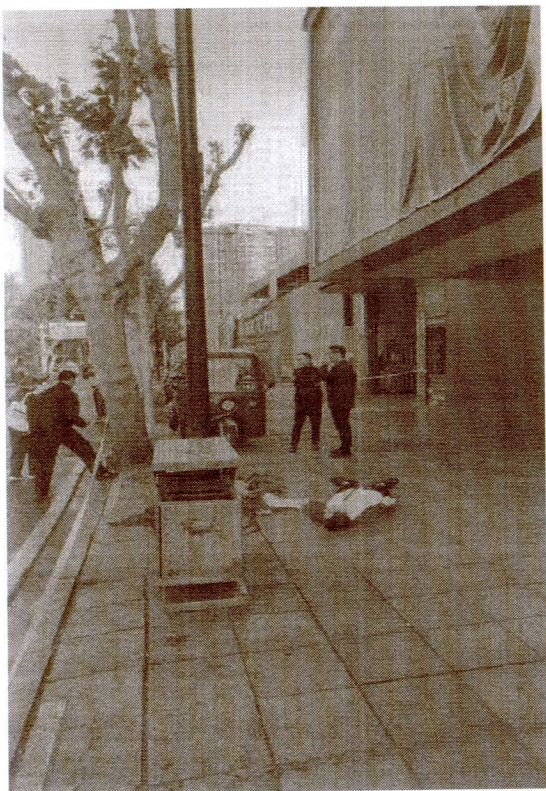
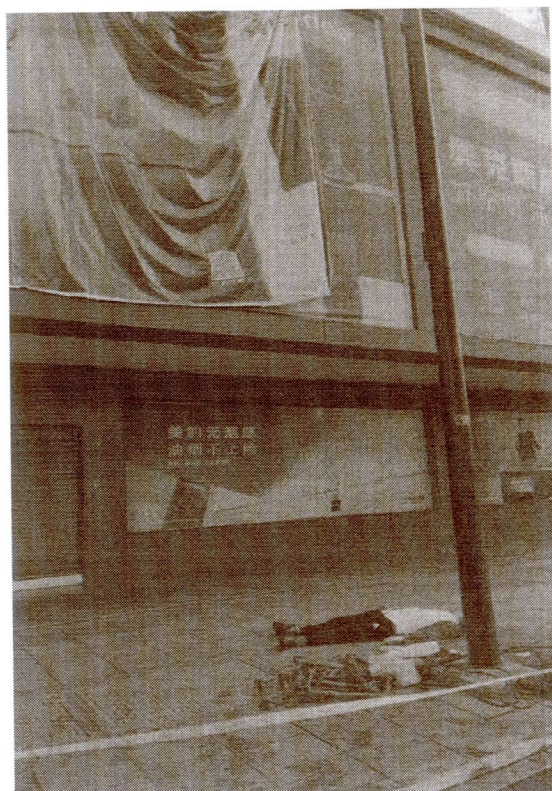
图 3

丁来宝呈仰躺状，头部概略朝东，脸朝上，身着蓝色外套、白色衬衫、黑色长裤，脚穿黑色皮鞋。身体位于广告牌下方偏外侧，地上无血迹。身体及周围无安全帽，身上无安全带。具体情况如图 3：

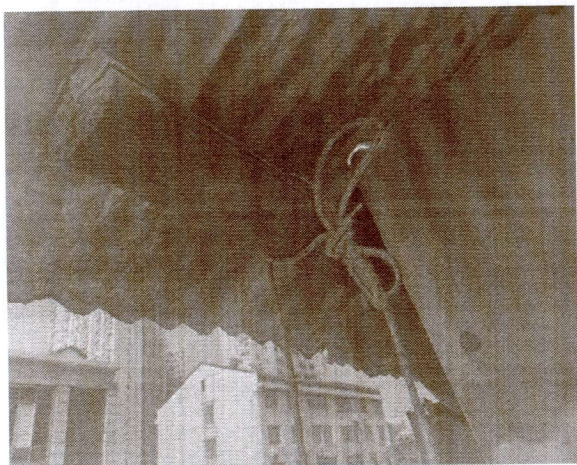
图 4 绑在横梁上的绳索

广告位顶部有一条 1 米宽的蓝色遮雨不锈钢薄板，与主体建筑 3 楼外坪相连，靠近广告位处一栋废弃简易临时建筑。在建筑物屋顶最南侧一根木质横梁上，绑有一根绳索（如图 4），该绳索无断裂痕迹。广告位至废弃简易临时建筑约 2 米（如图 5）。

1. 人的不安全行为。丁来宝未遵守安全规定，在高空作业时未系安全带。
2. 物的不安全状态。用于支撑丁来宝身体的绳索软梯未

固定牢固，致使其随之从高空坠落。
