“11·26”

2022年11月26日，张家界市永定区沅古坪镇榔木岭村吉家峪组（张官高速二标段）发生一起物体打击事故，死亡1人，直接经济损失90万元。事故发生后，永定区生产安全事故调查组依据《中华人民共和国安全生产法》和《生产安全事故报告和调查处理条例》（国务院令第493号）规定，对该起事故进行了调查。查清了事故发生的过程及原因，认定了事故性质，分清了事故责任，并提出了对事故责任者的处理意见以及事故的防范措施和建议。现将有关情况报告如下：

永定区生产安全事故调查组

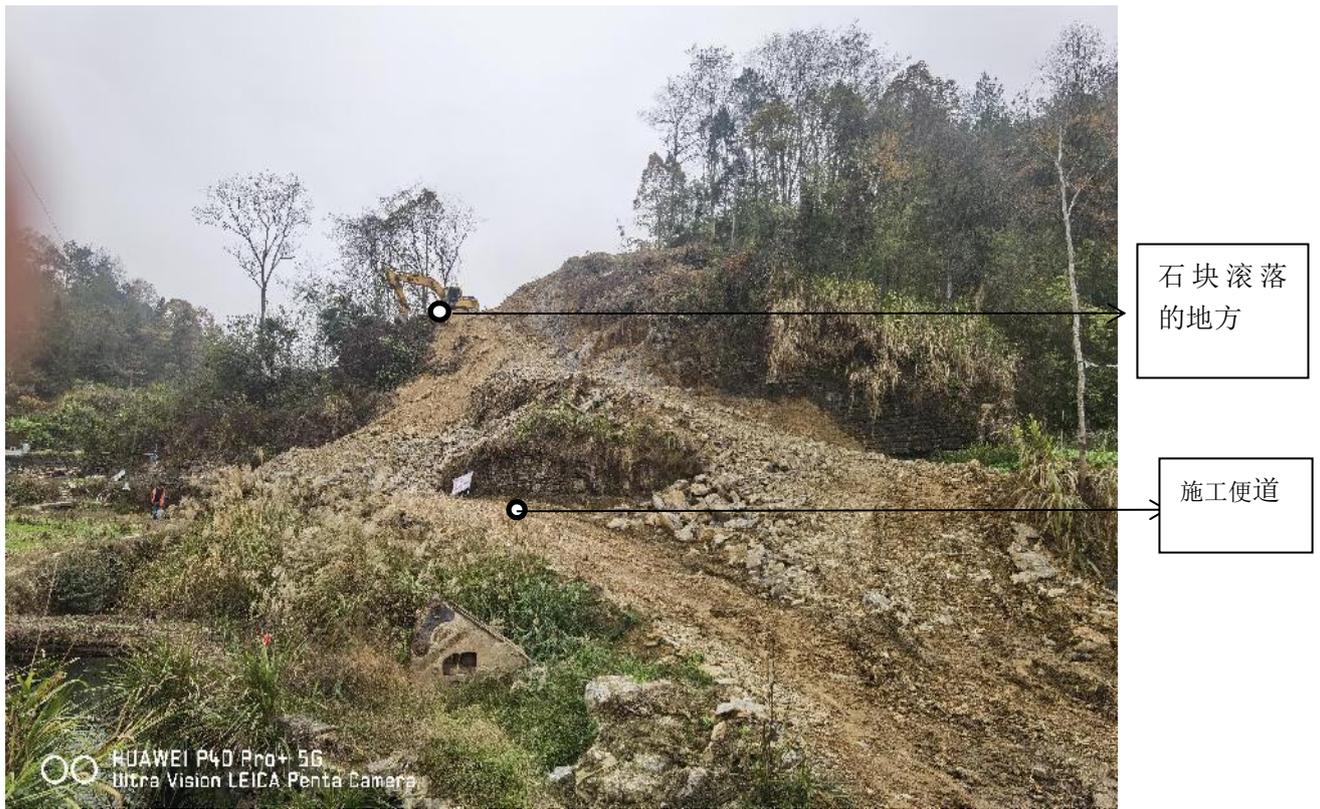
图 1. “11·26”物体打击事故现场实景图

经现场勘察，事故发生地点位于张家界市永定区沅古坪镇榔木岭吉家峪组张官高速二标段 1 工区小沟水井边，小沟内有人工建设的简易水井和洗涤设施；施工作业现场位于沟坎北面山丘上，该山丘坐北朝南，正下方为施工便道，落石至施工便道高度约 18m；施工便道到沟坎直线距离约 5m；沟坎高度约 3.5m，从施工现场石块滚落到事故发生点的距离共约 26.5m；该石块长 90cm，宽 50cm，高 35cm；沟坎南面为农田；施工便道的东头设立有“边坡危险注意安全”，西头设立有“连续转弯请减速慢行”字样的警示标牌。

1. 直接原因：①海南长联鑫泰建筑劳务有限公司施工现场外侧松动的碎石未及时清理，无防护措施；②公司挖掘机驾驶员操作不当碾动石块滚落；③村民龚某莲进行洗涤工作，未观察周围环境，安全意识淡薄。

（一）海南长联鑫泰建筑劳务有限公司，要认真履行企业安全生产主体责任，严格落实公司各项安全管理制度，确保安全措施有效实施；要落实安全教育培训制度，加大培训力度，提高从业人员安全生产意识；主要负责人和安全生产管理人员必须取得由主管的负有安全生产监督管理职责的部门对其安全生产知识和管理能力考核合格；施工现场要安排专门人员进行现场安全管理，确保操作规程的遵守和安全措施的落实；要加强督促、检查公司全方位的安全生产工作，及时发现和纠正违章作业行为，消除安全生产事故隐患，防止类似事故发生。
