## 永定区湖南泓瑞电梯有限公司"5·4"一般高处坠落事故调查报告

2023年5月4日15时55分，湖南泓瑞电梯有限公司在张家界韩城置业有限公司鸿泰和悦宸居项目电梯安装过程中发生一起高处坠落事故，死亡1人，直接经济损失约115万元。事故发生后，根据《中华人民共和国安全生产法》《生产安全事故报告和调查处理条例》等法律法规，永定区人民政府成立了永定区湖南泓瑞电梯有限公司"5·4"一般高处坠落事故调查组，由区政府办副主任彭道远、区应急管理局局长彭毅任组长，区应急管理局、区纪委监委、区人民检察院、区公安分局、区总工会、区市场监督管理局、永定街道办事处等单位派员参加，并邀请湖南省特种设备检验检测研究院张家界分院参加。调查组按照"四不放过"和"科学严谨、依法依规、实事求是、注重实效"的原则，通过现场勘验、调查取证和综合分析，查清了事故发生的过程及原因，认定了事故性质，分清了事故责任，并提出了对事故责任者的处理意见以及事故的防范措施和建议。现将有关情况报告如下：

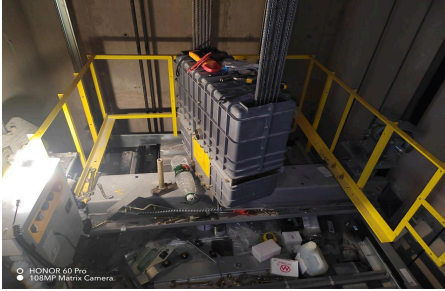
1."5-4"高处坠落事故电梯轿厢顶部简图

(1) 事故当事人在未佩戴安全带的前提下，自对重导轨侧的轿厢后壁与井道壁的间隙处坠落，轿厢在20层平层时，轿厢底部距离井道底坑的垂直距离约64.6m，当事人属于高空作业，此时电梯轿厢扁电缆最低点距离井道底坑地面的垂直距离约32m（位于8层左右），5层层门锁距离井道底坑的垂直距离约24m，对重装置装板底部距离-1层地面的垂直距离约3.95m，整个对重高约3m左右，位于-1层与1层之间。

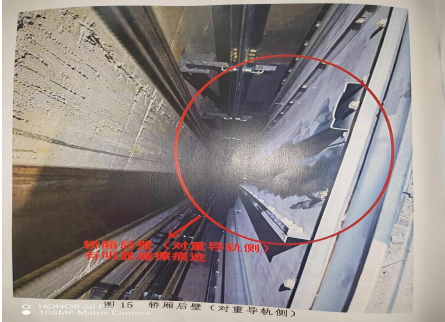
"5-4"高处坠落事故电梯轿厢后壁（对重导轨侧）

(2) 当事人脱离停靠于20层的轿厢后，开始作自由落体运动，由于左右有对重侧曳引钢丝绳的阻断，坠落过程前期始终在对重侧曳引钢丝绳限制的区域附近，坠落后2.57s左右身体某个部位与位于8层的电梯轿厢随行扁电缆最低点发生触碰，触碰时的速度25.2m/s，触碰后致使身体重心发生摆动，向前发生偏移，继续下坠，继而在2.88s左右与5层层门锁发生碰撞，触碰时的速度约28.2m/s，致使5层层门锁侧翻损坏，最终当事人在3.63s时坠落到井道底坑，触底速度约35.6m/s，触底位置位于底坑内轿厢缓冲器与层门侧井道壁的中间区域，最终导致死亡（见附件）。

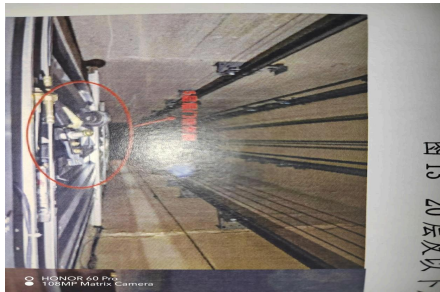
3."5-4"高处坠落事故5层层门锁装置侧翻损坏图片

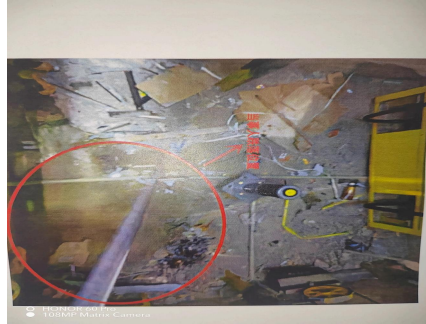
4."5.4"高处坠落事故当事人底坑坠落位置图片
