永新县江西雄屹皮业有限公司“6·27” 高处坠落事故调查报告

2021年6月27日8时02分许，永新县工业园江西雄屹皮业有限公司在更换六车间顶棚彩钢瓦时，发生一起高处坠落事故，造成1人死亡。

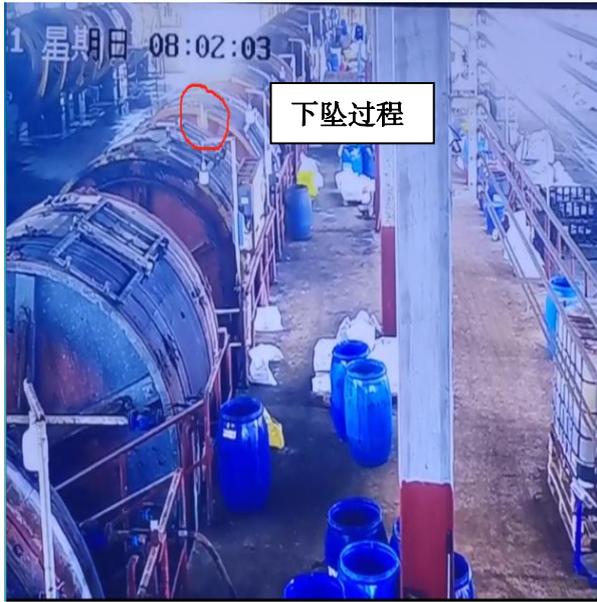
图 1

6月27日6时许，江某平等7人通过自制的钢架挂梯攀爬到六车间屋面开始更换彩钢瓦施工作业；7点50分许，江某平、罗某才下到地面进行材料切割加工作业；8时02分许，施工人员罗某培未戴安全帽和未系安全带(绳)在屋面施工走动中，不慎踩破旧彩钢瓦，从9.29米高的屋面上坠落地面(见图1)。冯某社发现后立即打电话告诉江某平，江某平赶紧走到维修的地方，看到罗某培侧躺在混凝土隔断上，头靠在转股水泥墩上，面朝大门方向，头部和旁边水泥墩上有许多血，屋面上的彩钢瓦片破了一个大洞(见图2)。

罗某培，安全意识淡薄，未采取任何安全防范措施，进行登高冒险作业，造成在高空作业时踩空坠落致死。
