# 汕尾海丰潮惠高速公路“5·15”一般道路交通事故调查报告

汕尾海丰潮惠高速公路“5·15”一般道路交通事故调查组编制

2023 年 7 月 15 日

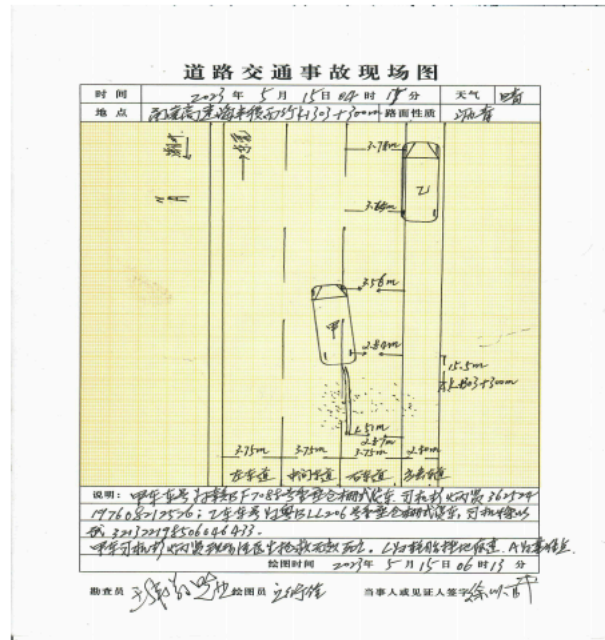
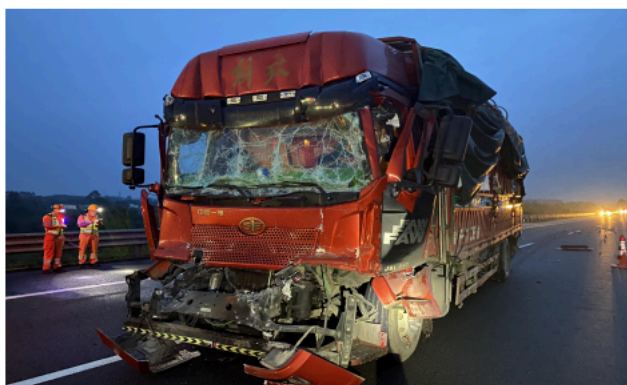
经高速公路二大队交警现场勘查，事故后赣FB7088货车停放在中间车道和右车道之间，车后右车道有长51米轮胎挫地痕迹，起点距右车道与应急车道分界线2.88米，车头有碰撞痕迹，凹入0.45米；粤BLL206货车停放在应急车道，车尾有碰撞痕迹，后保险杠碰撞损坏变形，转向右后侧尾灯损坏脱落，左后侧尾灯亮，车厢尾部有反光标贴。

事发后赣 FB7088 货车现场照片（车头）

号重型仓栅式货车的车辆安全技术状况进行检验、鉴定。2023年6月5日，海丰县新广通汽车维修中心出具新广通检字第[2023]PG200001086号《道路交通事故车辆技术检验报告》，**检验意见：**彭某驾驶的赣FB7088号重型仓栅式货车刹车系统、方向系统、灯光线路系统均受损无法检测。

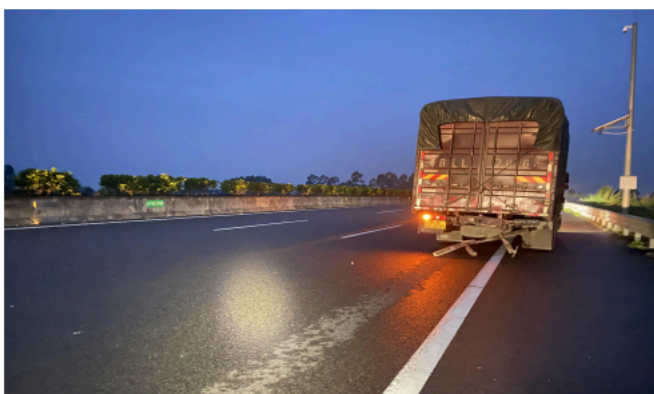
车辆被碰撞后，前车驾驶员徐某随即靠边停车，打开双闪灯，下车观察，发现自己驾驶的车后保险杠碰撞损坏变形，转向右后侧尾灯损坏脱落，后方40-50米的位置有一辆货车（赣FB7088货车），随即跑到赣FB7088货车旁，从副驾驶位置爬上去，看到副驾驶位置没有人，驾驶员头低着，胸口抵着方向盘。徐某多次敲打车窗，驾驶员一直没有反应，便跑到赣FB7088货车后方，放置2个交通锥（雪糕筒路障）。

事发后粤 BLL206 货车现场照片（车尾）

(2) 2023年5月15日，汕尾市公安局交警支队高速公路二大队委托海丰县新广通汽车维修中心对徐某驾驶的粤BLL206重型仓栅式货车的车辆安全技术状况进行检验、鉴定。2023年6月5日，海丰县新广通汽车维修中心出具新广通检字第[2023]PG200001087号《道路交通事故车辆技术检验报告》，**检验意见：**徐某驾驶的粤BLL206重型仓栅式货车刹车系统、方向系统均未见异常，该车灯光系统右后尾灯受损无法检测，其他灯光未见异常。
