汕昆高速揭东路段“6·9”较大道路交通事故 调查报告

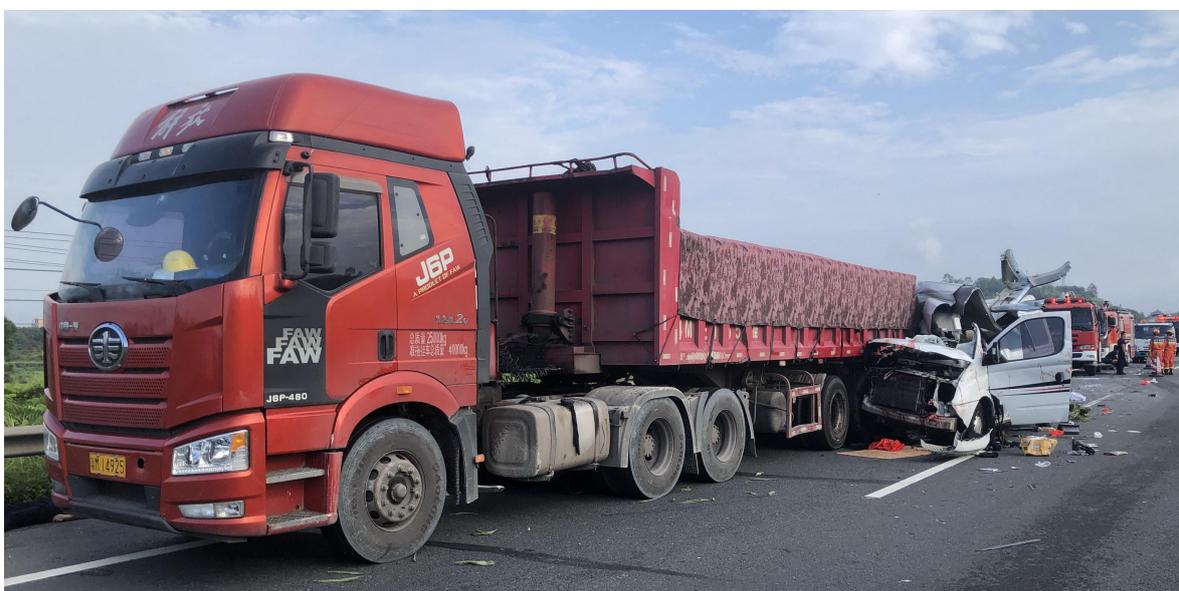
现场图

2023年6月9日4时39分许，叶某连驾驶赣DAM719号小型普通客车（驾乘共11人，其中乘客10人：蓝某华、何某花、李某祥、刘某华、温某发、邓某华、黄某梅、练某生、钟某英、郭某林等10人），沿汕昆高速由梅州往揭阳方向行驶至K61+460M处，碰撞前方由任某奎驾驶的粤M14925号重型半挂牵引车（牵引粤ME165挂号重型自卸半挂车），追尾碰撞时前车（货车）速度约30.6km/h，后车（小客车）速度约94km/h，造成2人现场死亡、9人送医院抢救及两辆车不同程度损坏的道路交通事故。
