# 江苏双聚智能装备制造有限公司 一拖公司中马力拖拉机品质提升及智能化改造 项目“6·25”一般起重伤害事故 调查报告

(网上公示稿)

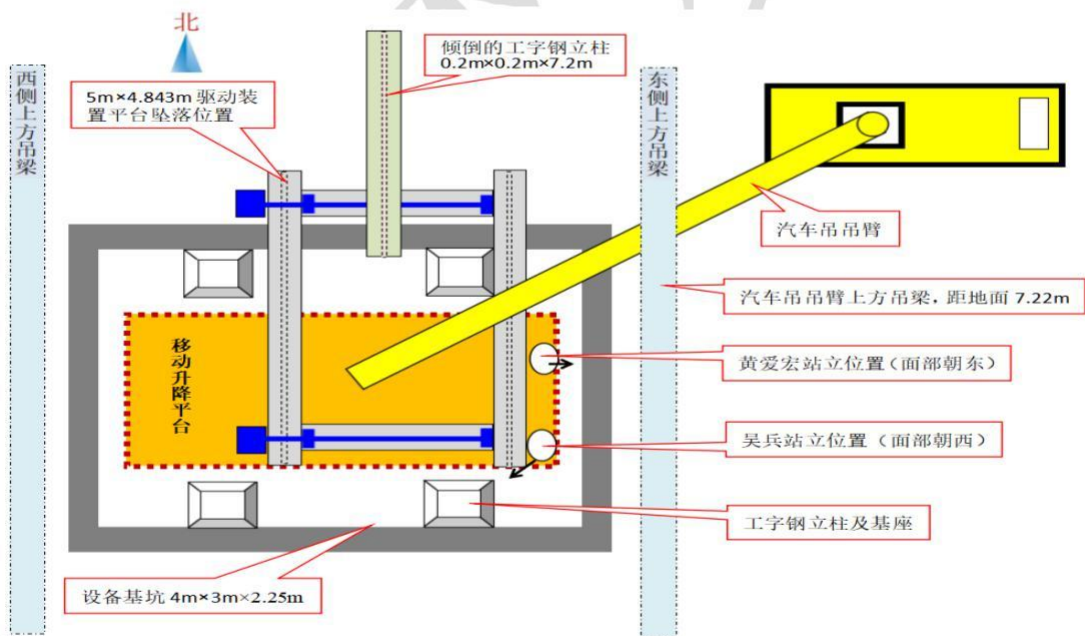
13 时 30 分左右，开始吊装驱动装置平台。徐某秋、黄某宏、吴某使用编织吊带和卸扣绑扎好升降驱动机平台，并安排张某龙在作业现场周边负责警戒工作后，徐某秋在地面指挥史某某操作汽车吊将驱动装置平台吊起，并移至四根立柱上方后（此时的汽车吊吊钩已经达到顶部极限位置），黄某宏、吴某二人进到设备基坑内的移动升降平台上并操作其上升至立柱顶部，准备对立柱与驱动升降机平台安装孔校正并安装螺栓，但几人发现上部驱动

装置平台位置偏向北侧约 2-3cm，无法与立柱安装孔对接，由于驱动装置平台的东、西两侧上方各有一根南北走向且距地面高度为 7.22m 的吊梁，影响到汽车吊变幅起升和转位，吴某便操纵并

史某某使用汽车吊准备将驱动装置平台吊回地面时，吊钩在升至顶部极限位置后，钢丝绳滑轮组外侧轮缘触碰到楔形接头下端致其松动，在重物（驱动装置平台）的拉力下，楔形接头内钢丝绳脱出，导致悬空的驱动装置平台随吊钩一起坠落砸伤作业人员后经抢救无效死亡是造成该起事故的直接原因。
