## 江苏省苏中建设集团股份有限公司“11·1”高处坠落一般事故调查报告

2022年11月1日，位于松江区北松公路5299号联东U谷松江科技企业创新港项目发生1起高处坠落事故，造成1人死亡。事故发生后，区应急管理局、区建管委、区公安分局和车墩镇人民政府等单位有关人员即赴事故现场开展调查，并督促相关单位做好善后工作。

“11·1” 高处坠落一般事故调查组

2023年1月13日

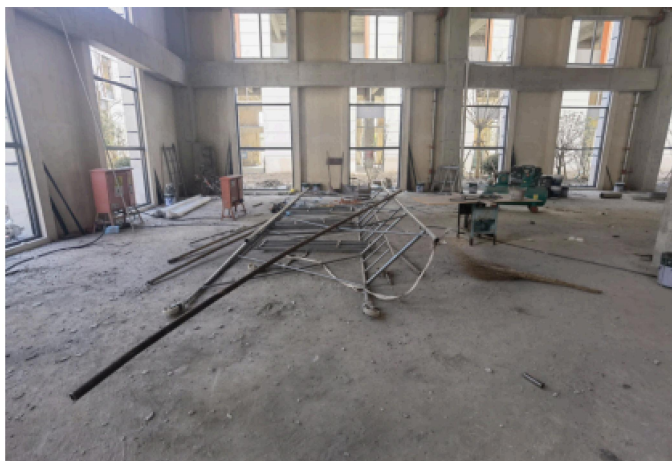
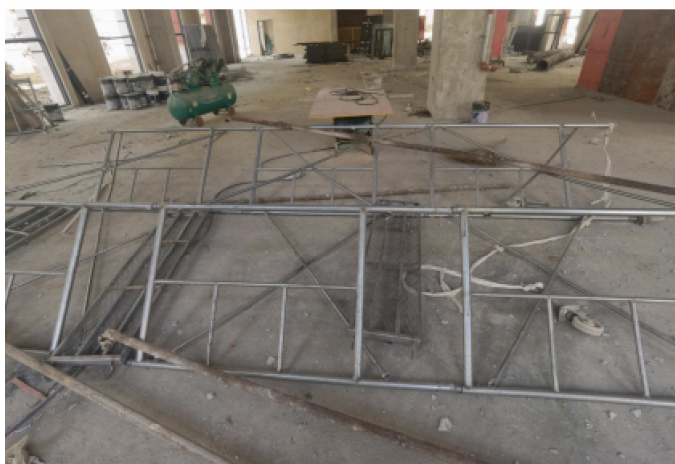
2022年11月1日上午，华诚公司安排施工人员韩世荣和卞佐德在该项目23号楼一层内进行清理作业，2名工人同时站在一门式脚手架上（高约5.4米）清理室内横梁上的泥浆，身上佩戴的安全带挂钩挂在脚手架上。8时许，卞佐德先清理完泥浆便从脚手架下到地面，待韩世荣清理完毕准备下脚手架时不慎从脚手架临边坠落，其佩戴的安全带将脚手架拉扯并倾倒，砸压在韩世荣身上，卞佐德见状立即拨打了120急救电话，并呼喊现场人员开展救援。韩世荣经120救护人员现场抢救无效死亡。

事故地点位于北松公路5299号联东U谷松江科技企业创新港项目23号楼一层室内，室内有一3层移动脚手架倒塌在地面上，脚手架支腿底部设有滚轮，其中2个滚轮已经与整体脱离。该脚手架四周散落有4根支撑钢管，支撑钢管未与脚手架有效连接。地面有安全带、安全帽、铁铲等工具。

施工人员在未正确使用安全带，站在不符合安全要求的脚手架上高处作业时不慎从临边处坠落，其所佩戴的安全带挂钩悬挂在脚手架上，导致脚手架随之倾倒，将其砸压，是这起事故发生的直接原因。

苏中公司要加强施工现场设备设施的管理，严格执行挂牌验收制度，确保设备设施安全可靠，严格高处作业等危险作业的现场管理，加大作业现场安全巡查力度，加强对分包单位的统一协调管理，及时发现和督促消除生产安全事故隐患，确保施工安全。

蟠龙公司要切实履行监理工作职责，督促施工单位落实各项安全防护措施，要全面加强对施工现场安全监理力度，及时督促和消除各类生产安全事故隐患。
