# 江西华赣瑞林稀贵金属科技有限公司“3·2”机械伤害一般事故调查报告

江西华赣瑞林稀贵金属科技有限公司  
“3·2”机械伤害一般事故调查组

2022年7月24日

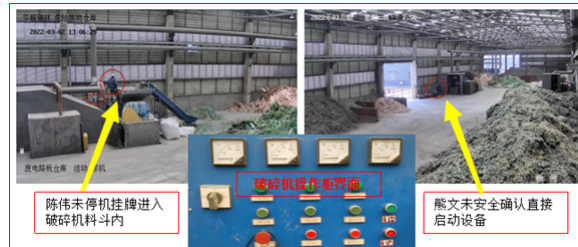
附图1 事故现场图

3月2日，华赣瑞林公司生产部安排原料室二班进行电子废料破碎作业。二班班长陈伟在当日午饭后跟班组工人刘光明、倪跃福说下午到原料室进行废料破碎作业。13时3分许，陈伟先到达电子废料仓库，紧随其后，刘光明到达作业现场。陈伟在现场未见到熊文，就安排刘光明打电话联系熊文，要他也赶来现场作业。刘光明通知熊文后发现自己误拿他人口罩，遂返回办公室更换口罩。13时5分，倪跃福到达作业现场，途中还与刘光明在破碎车间相遇。13时6分，陈伟安排倪跃福清理上料皮带周边掉落的边框料，随后自己进入破碎机斗内清理上午破碎遗留的堵料。13时8分，熊文到达作业现场，看到车间内倪跃福一人往破碎机输送带上倒废料。在未进行作业前安全条件确认的情况下，熊文径直走到破碎机操作柜前同时启动了破碎机和上料皮带机。在破碎机料斗内的陈伟即刻被卷入到破碎机里，陈伟大声呼救。听到陈伟呼救声，熊文迅速按下急停按钮并立即跑上破碎机料斗查看情况，看到陈伟在破碎机里面，两条腿已经被破碎机卷入看不到了。陈伟要熊文反转设备，熊文折回去启动反转键并立即关停，随即与倪跃福一起跑上破碎机料斗查看情况，发现陈伟仍卡在破碎机内无法动弹。事故现场图见附图1。

熊文违反公司操作规程<sup>[1]</sup>，作业前未对破碎机内是否有人进行安全确认，违规启动设备，是此次事故的直接原因。
