# 沈阳市沈北新区富华园小区污水提升泵站 “7·6”较大中毒和窒息事故调查报告

2022年7月6日，沈阳市沈北新区富华园小区污水提升泵站发生一起较大中毒和窒息事故，造成3人死亡，直接经济损失约445万元。

经调查认定，沈阳市沈北新区富华园小区污水提升泵站“7·6”较大中毒和窒息事故是一起生产安全责任事故。

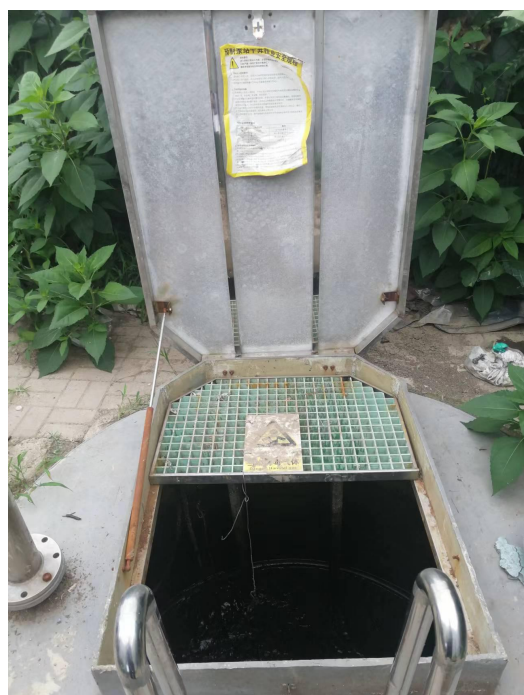
泵站设备供应商提供的《预制泵站下井作业安全规程》张贴在该泵站盖板的明显位置，其中明确要求：进入预制式泵站工作前，必须仔细阅读本安全规程，不按规定操作可能引起严重人身伤亡甚至中毒死亡；进入井筒工作人员必须已接受有限空间安全培训，必须佩戴合格的气体检测仪器和合格的防毒面具、安全绳、安全锁等劳动防护用品；作业前应提前 1 小时打开井筒的顶盖，用排风扇轴流风机强排风 1 小时以上，气体检测符合指标后才能作业，下井后必须连续排风，直至操作人员上井。

（事发泵站及安全操作规程）

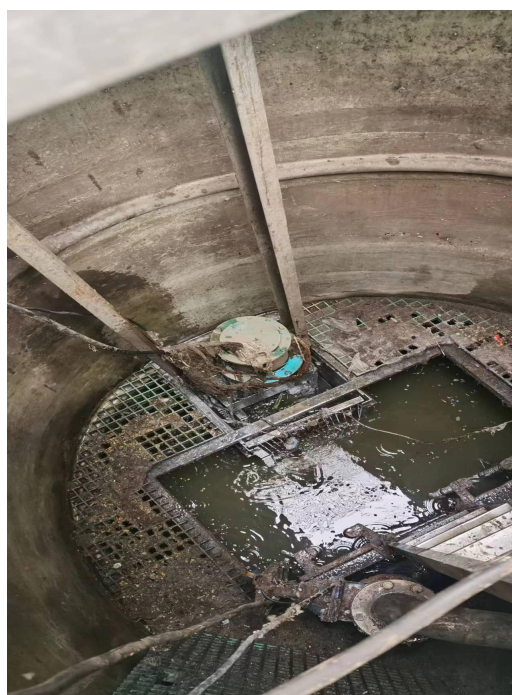
富华园小区污水提升泵站为一体化预制地埋式泵站，泵站井筒直径 2m、高度 4.7m，内部安装 2 台潜污泵，采用一用一备的方式运行；泵站井筒内部设有维修服务平台，距井口约 2.7m，距井底约 2m，可由扶梯通往井口；泵站井筒内部进水管口处设置粉碎格栅一套，用于截留并粉碎进水中过大的杂质异物，确保进入泵站内的污水能通过水泵顺利排出。粉碎格栅根据污水中垃圾堵塞程度，需要不定期清理。

15 时 05 分左右，劳务人员宋显波穿好防水皮裤，拿着铁钩，未佩带劳动防护用品，从泵站井口顺着井筒内的扶梯下到维修服务平台，开始用铁钩清理格栅上的杂物，不久身体出现晃动，并从维修服务平台中间位置落入井底污水中。

（事发泵站内维修服务平台）

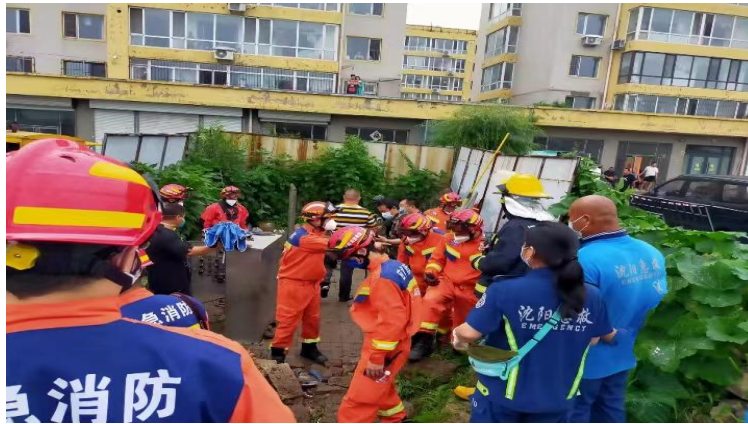
现场指挥部抽调沈北新区农业农村局 1 台大型水泵车和新城子市政公司 3 台移动排水泵车协助将井内污水排出。经全力搜救，17 时 25 分，两名工人被救至地面，由 120 救护车送至沈北新区中心医院，抢救无效死亡。18 时 50 分许，第三名工人被搜救出，送医抢救无效死亡。19 时许，现场处

（事故救援现场 图1）

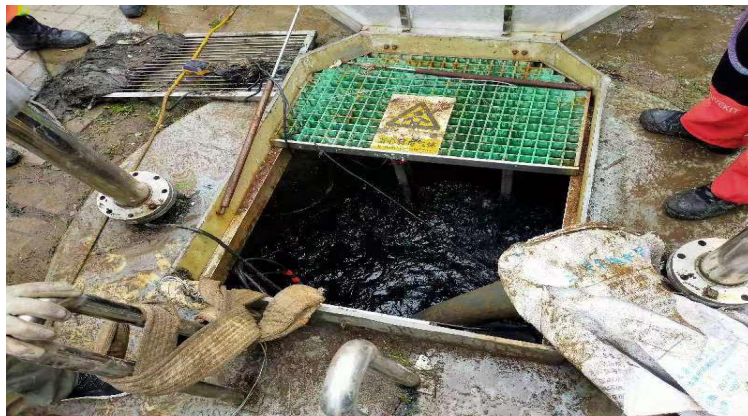
（事故救援现场 图2）
