# 沙头新洲南村房屋装修工程“3·14”一般机械 伤害事故调查报告

福田区人民政府沙头新洲南村房屋装修工程“3·14”  
一般机械伤害事故调查组

2024 年 5 月 24 日

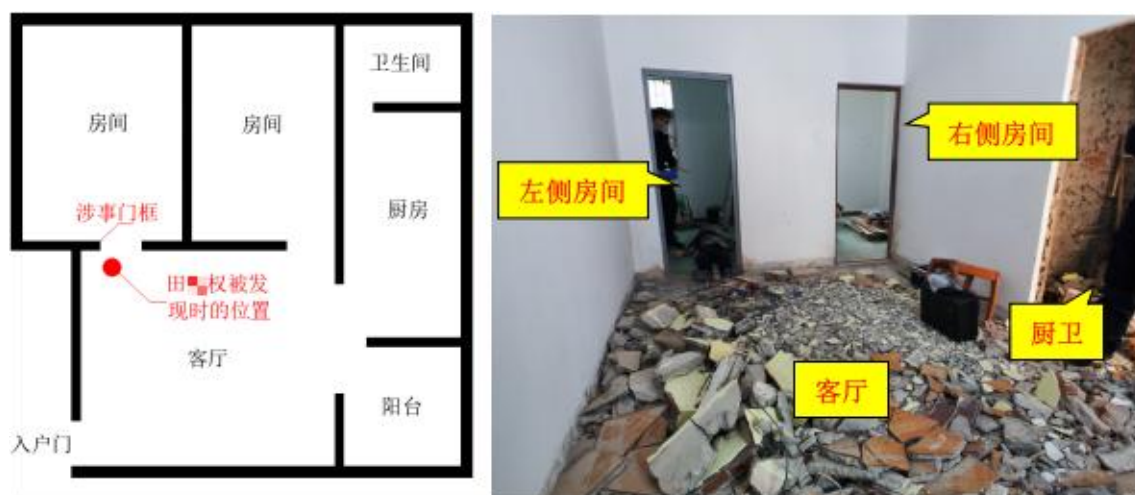
事发现场位于福田区新洲南村某栋某室，该房屋为两室一厅一厨一卫结构。事发时客厅地面堆放有大量建筑垃圾；两个房间地面覆盖绿色保护膜，门扇均已拆除；厨房、卫生间墙及地面瓷砖已拆除（图 1）。

图 1 涉事房屋内部情形及平面示意图

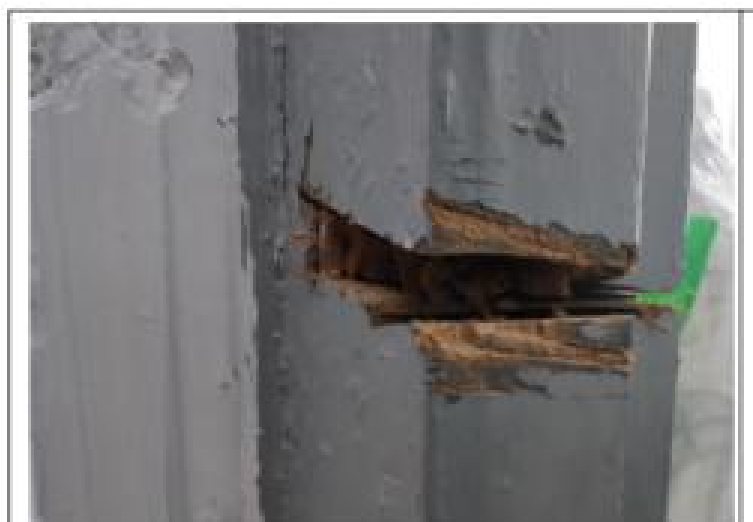
客厅进门处地面建筑垃圾上有一根黑色电缆线及明显血迹。右侧房间无门框，左侧房间木门框尺寸为宽 0.78 米、高 1.98 米，木门框左侧底部有一处明显切割凹槽。

现场量测，左侧房间门框木条宽 10cm、厚 5cm。离地面 46cm 处有一斜向上切割凹槽，切口呈左宽右窄不规整状，切割凹槽深度 4cm（图 2）。

图 2 现场木门框切割痕迹

根据现场勘查情况分析，事发时田某权正在涉事门洞口使用手磨机切割门框（木材），由于涉事手磨机转速高、带齿锯片阻力大，随着切割深度的增加及切割角度的变化，未安装辅助手柄的手磨机突然失控从切割槽内弹出，导致田某权颈部被高速旋转的手磨机锯片割伤。

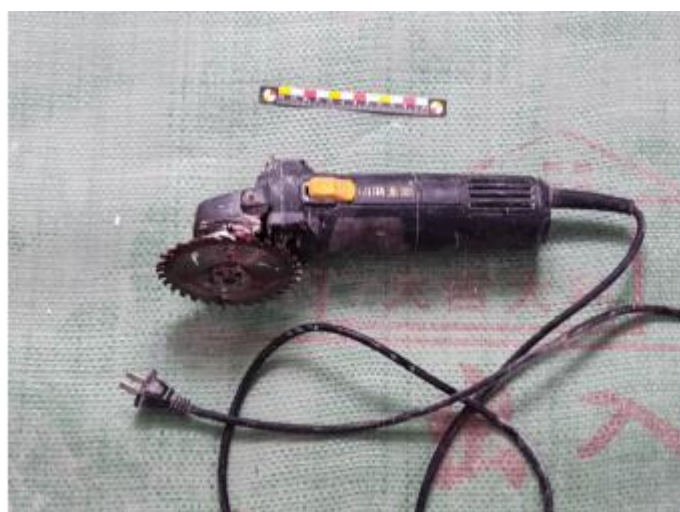
现场有一台“切磨王”品牌黑色手持电动角向磨光机（以下简称“手磨机”），该手磨机后端连接一根黑色电源线，前端安装一直径为 105mm 的木工锯片，锯片有明显血迹残留。该手磨机未安装安全防护罩及辅助手柄（图 3），事发当天涉事楼栋单元门禁视频显示，2024 年 3 月 14 日早上 8 时 11 分许，田某权左手拿锯片进入该楼栋。

图 3 事发现场手持角向磨光机

田某权安全意识淡薄，改变手磨机用途，使用手磨机安装锯片<sup>[1]</sup>进行切割门框（木材）作业时，因手磨机未安装辅助手柄<sup>[2]</sup>，

无法抵抗手磨机切割过程中产生的反弹力，被反弹后高速旋转的带齿锯片割伤左侧颈部总动脉，是发生本次事故的直接原因。

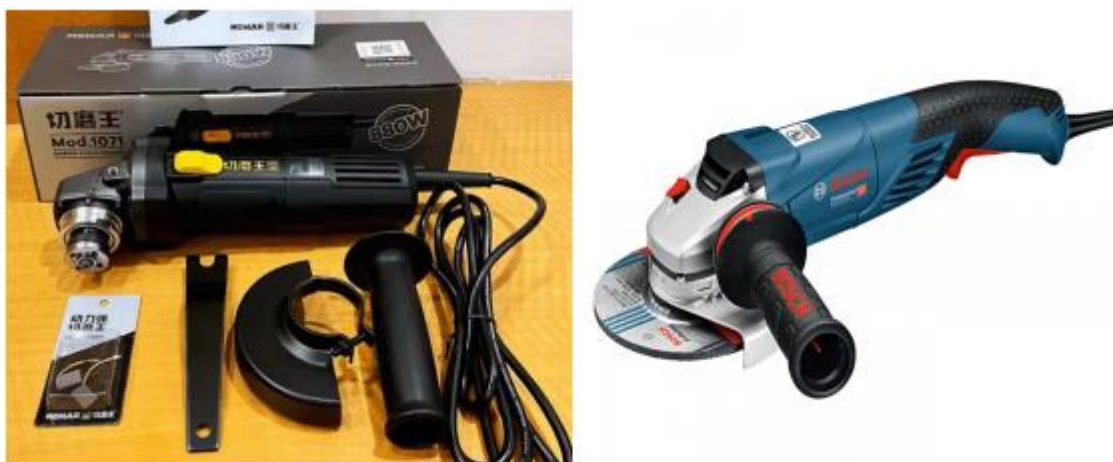
针对现场手磨机，查阅该品牌资料发现，涉事手磨机为切磨王 Mod. 1071 型号，额定电压 220V，额定频率 50Hz，额定输入功率 1100W，空载转速为 11000r/min，砂轮片直径 100mm，出厂

配备有安全防护罩及辅助手柄等配件。安全防护罩的主要功能为保护操作者不受飞溅物伤害，辅助手柄的主要功能是最大限度抵抗反弹力或反力矩。

下图为出厂标准配置，正确安装防护罩及辅助手柄后的手磨机图片（图4）。

图4 同型号出厂标准配置手磨机
