沙河街道天音大厦工程“2·27”一般高坠事故调查报告

2022年2月27日17时20分左右，在深圳市南山区沙河街道天音大厦工程现场，杭萧钢构（广东）有限公司工人在进行钢梁安装校正作业时，发生一起高坠事故，造成1名工人死亡，2名工人受伤（伤者都已出院），直接经济损失约252万元人民币。

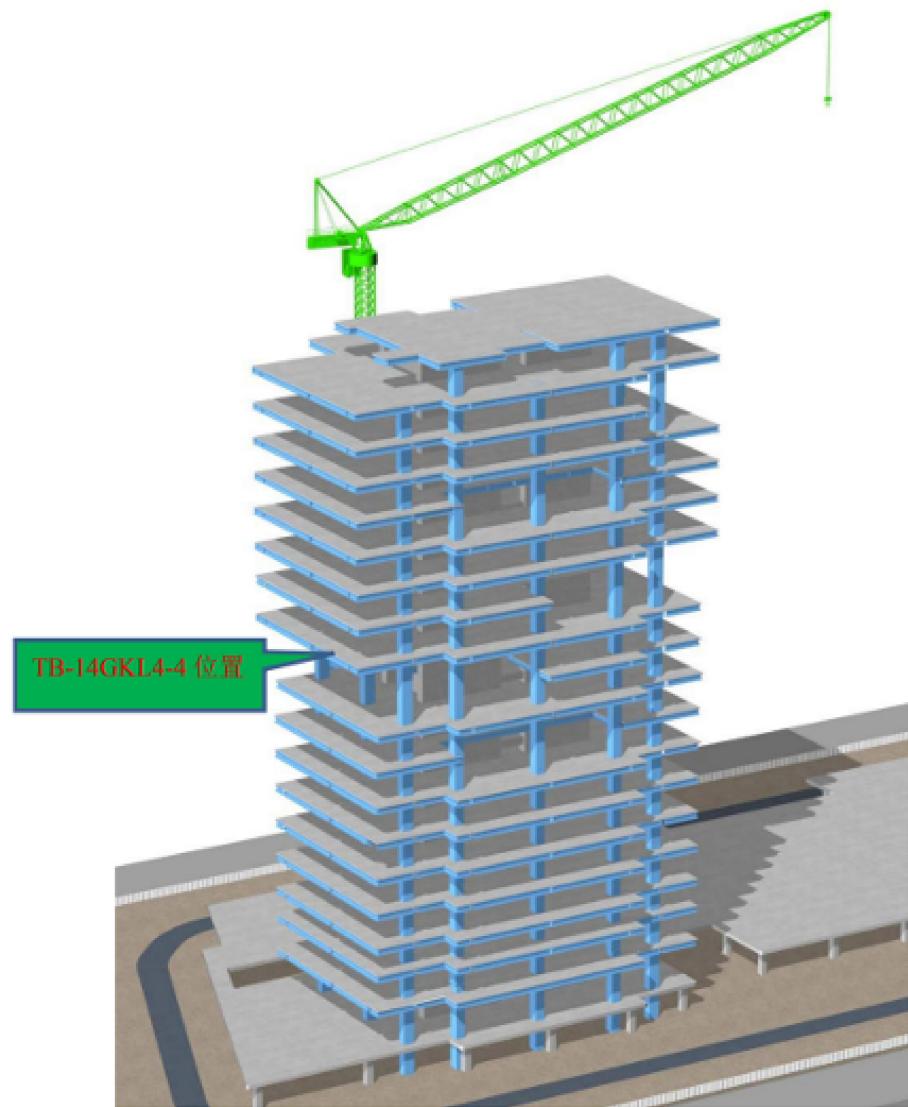
图 1: TB-14GKL4-4 钢梁坠落位置

1. 事发地点位于深圳市南山区沙河街道天音大厦工程B塔14层北面，TB-14GKL4-4钢梁坠落位置如图1所示。（见图1）

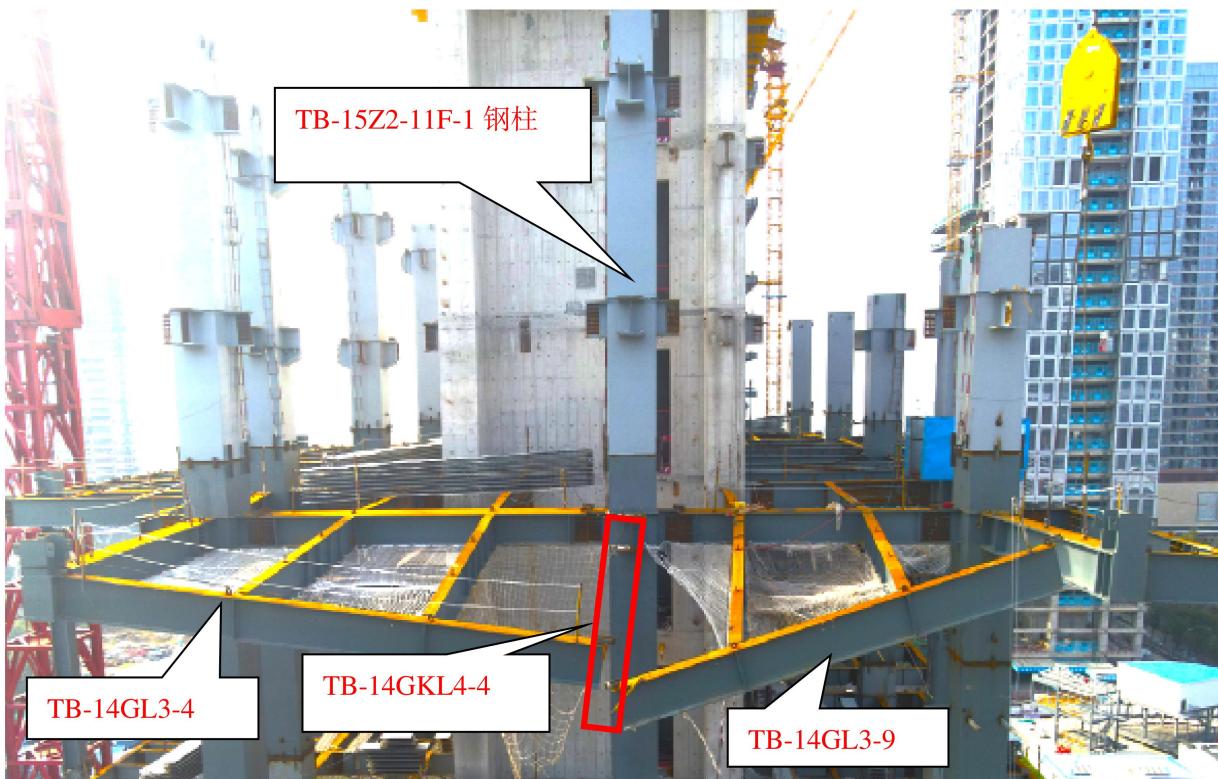
图 2: B 塔 14 层北面

2. 从航拍图像可见，B 塔 14 层北面部分钢梁下沉、变形，B 塔 14 层北面部分钢梁编号如图 2 所示。（见图 2）

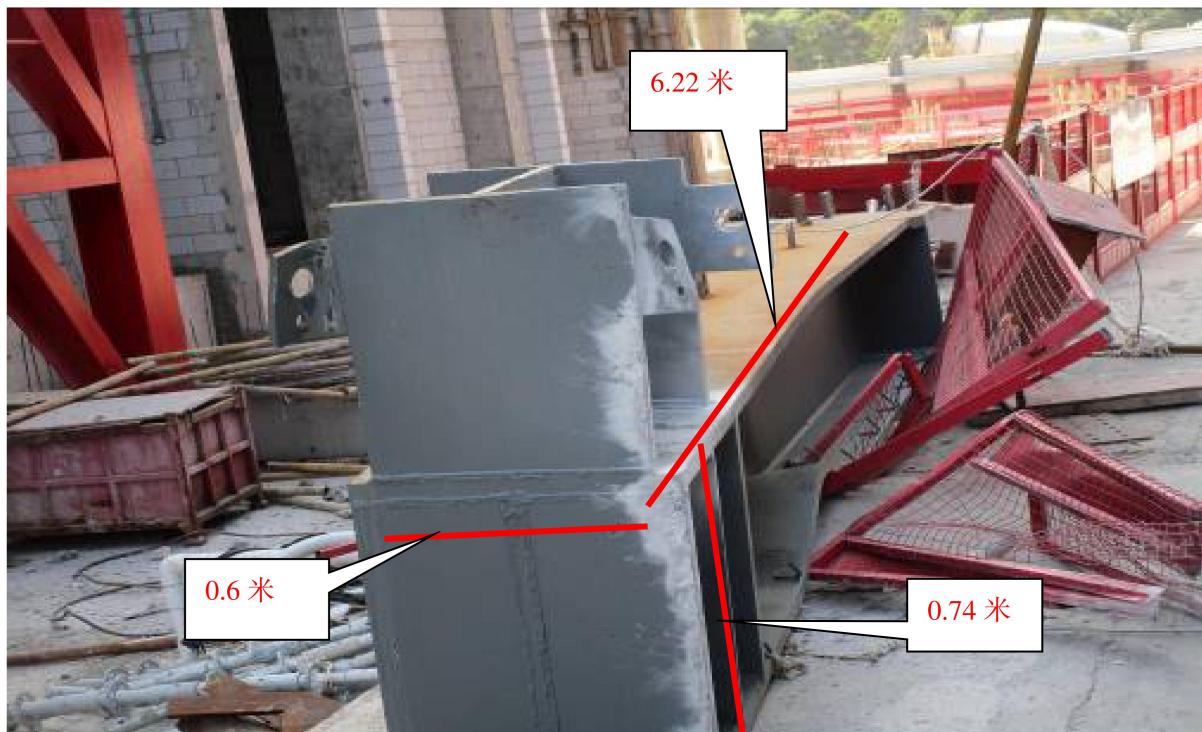
图 3: TB-14GKL4-4 钢梁坠落地面

3. TB-14GKL4-4 钢梁坠落至工地北侧地面，已严重变形，钢梁尺寸如图 3 所示，重 4.1 吨。 (见图 3)

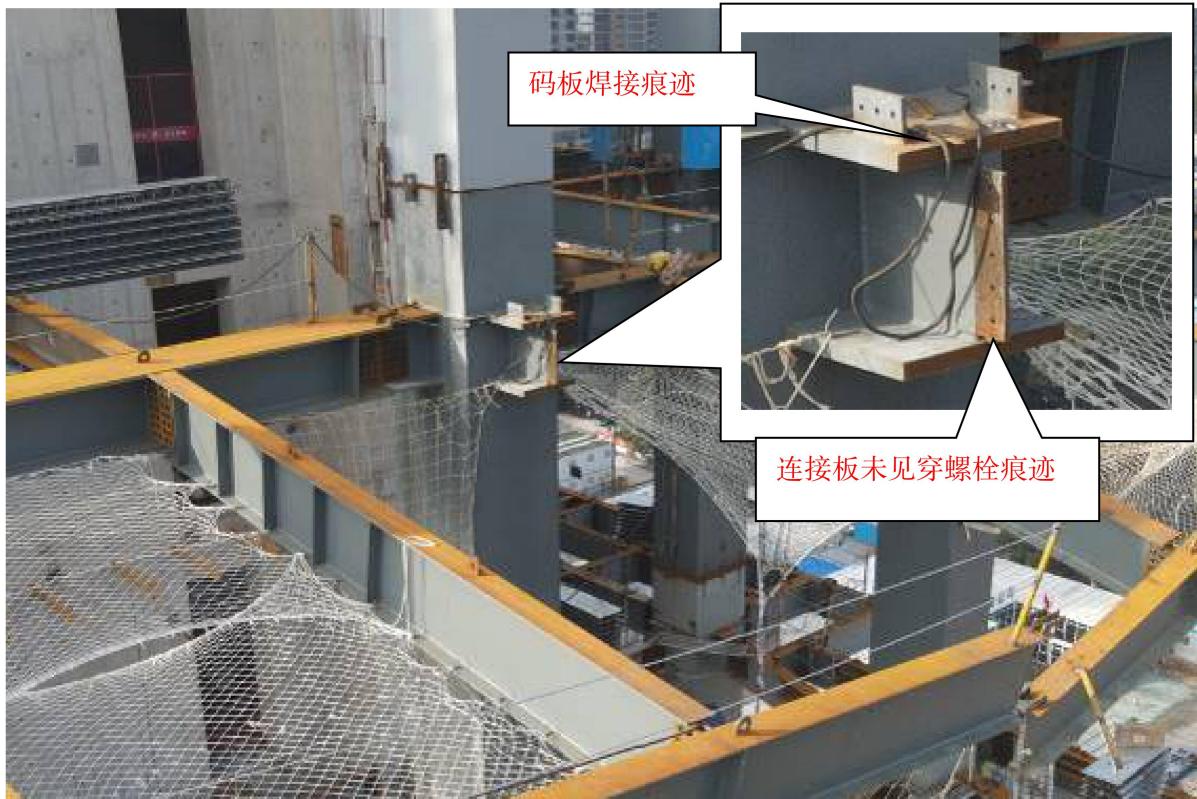
图 4: 坠落钢梁与钢柱连接节点

4. TB-14GKL4-4 钢梁与 TB-15Z2-11F-1 钢柱连接节点只用码板临时焊接固定（施工方案要求：临时固定安装螺栓数量不得少于该节点螺栓总数的 1/3，且不得少于 2 颗），码板焊接处有被撕裂痕迹。（见图 4）

据调查分析，结合专家出具的技术鉴定报告，本次事故的直接原因为：钢梁安装班组未按施工方案施工，TB-14GKL4-4 钢梁与 TB-15Z2-11F-1 钢柱连接节点临时固定措施不符合方案要求，事发前 TB-14GKL4-4 钢梁处于不稳定的临界状态。当郭某君、张某国、李某俊三人站在 TB-14GKL4-4 钢梁上进行校正和加固作业时，张某国切割码板（连接 TB-14GKL4-4 钢梁与 TB-14GL3-4 封边梁）焊缝引发 TB-14GKL4-4 钢梁超出稳定临界点，导致 TB-14GKL4-4 钢梁失稳坠落。

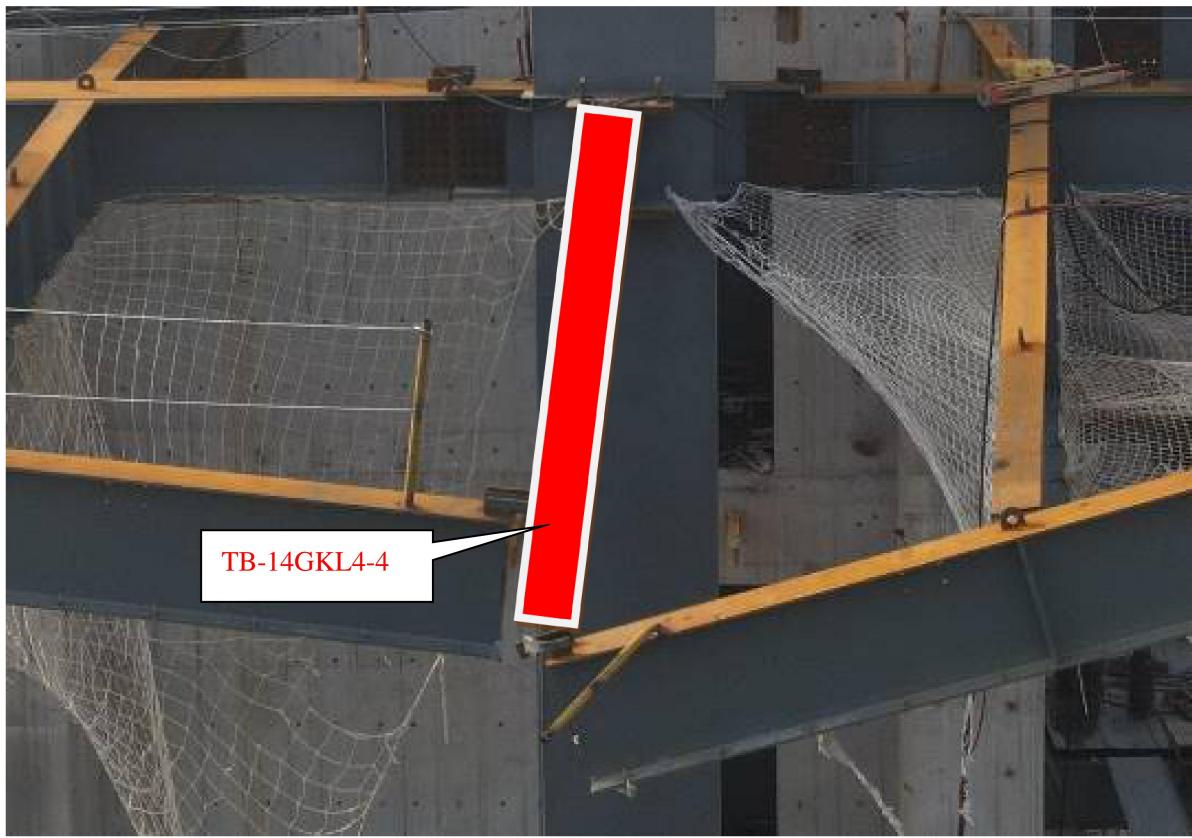
图 5：坠落钢梁与封边梁连接节点

5. 坠落的 TB-14GKL4-4 钢梁与封边梁 TB-14GL3-4 连接节点码板焊接处有氧炔焰割开的痕迹；与封边梁 TB-14GL3-9 连接节点码板焊接处已分离。（见图 5）
