# 沙田镇 2022 年“10·5”一般触电事故调查报告

沙田镇 2022 年“10·5”一般触电事故调查组

2022 年 11 月

2022 年 10 月 5 日 14 时 40 分许，在东莞市沙田镇横流南路 268 号一农房在建工地发生一起人员触电事故，造成一人死亡。

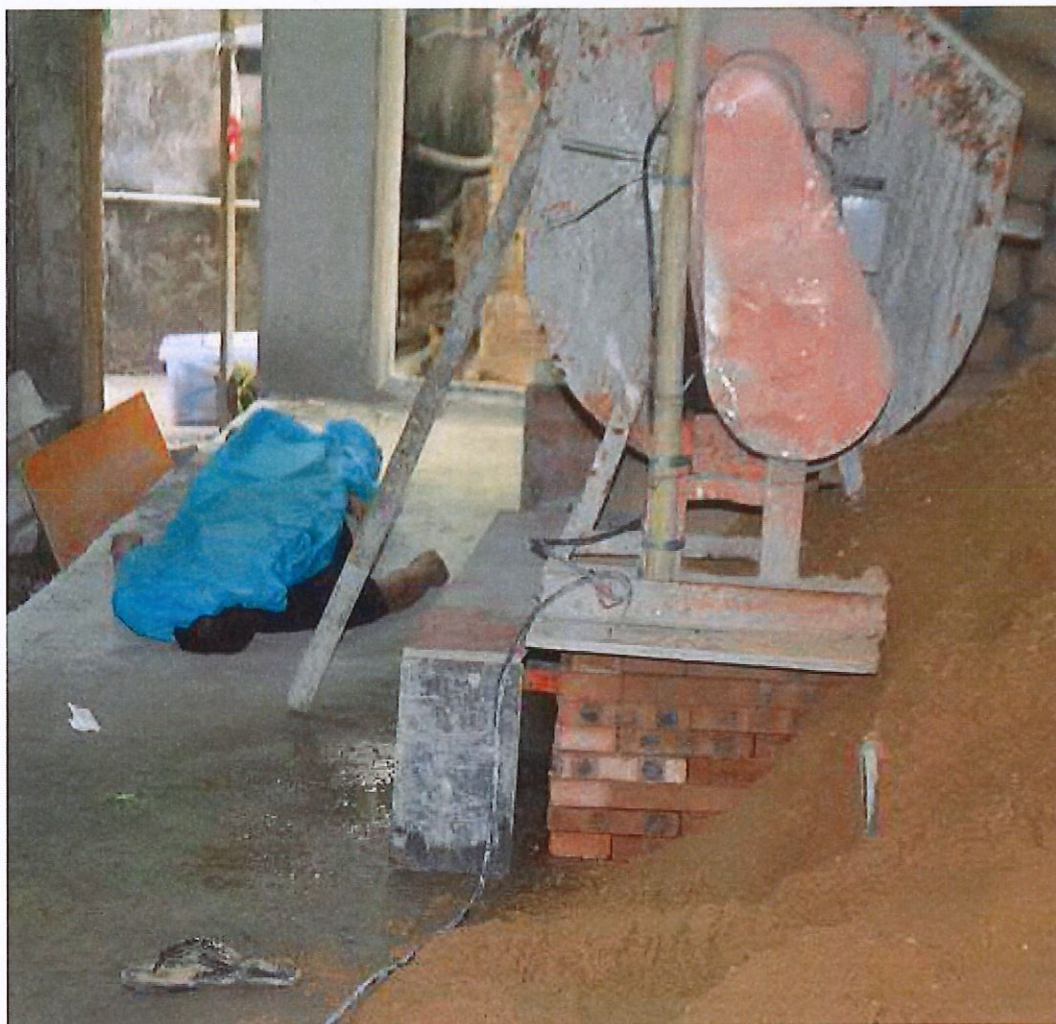
图2 事故现场

发生事故的项目是位于沙田镇横流南路268号周宇新在建农房工程。2022年10月5日14时30分后，谭上溪等施工人员在开工前的准备工作，谭上溪先开启搅沙机的电源开关，然后捡起搅沙机的电线，然后准备用绳子绑住。14时40分许，罗海丰突然听到一声大声的呼叫声，于是就赶过去，看到谭上溪躺在搅沙机旁边的沙堆上。罗海丰用手托住谭上溪，叫了几声，没有回应。14时41分，罗海丰拨打了120急救电话。14时48分，医护人员来到事故现场，谭上溪经抢救无效死亡。

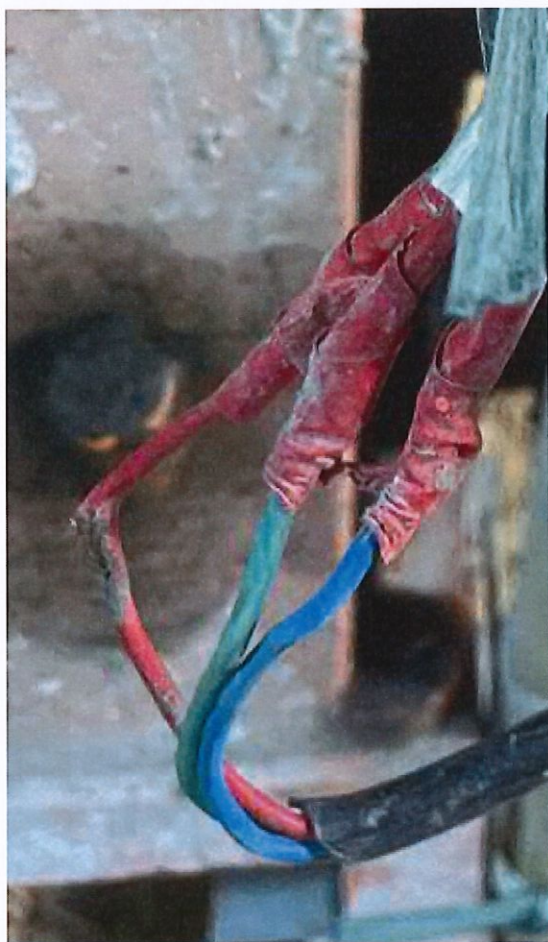
（1）给砂浆搅拌机供电的线缆有 2 处绝缘皮破损漏铜，一处在电缆接驳导线段，一处在原有的护套电缆段，破损处见图 3、图 4。

图 3 电缆接驳处导线绝缘层破损

砂浆搅拌机供电导线绝缘层破损使得导线内的金属导体暴露在外，谭上溪在操作时接触到金属导体，电流通过导体、人体和大地形成回路，电流对谭上溪身体脏器造成损伤致其死亡。

<sup>1</sup> 《中华人民共和国国家标准:混凝土搅拌机(GB/T9142-2000)》附录 D（标准的附录）事故隐患 9. 混凝土搅拌机的供电导线绝缘层破损，或者没有可靠的保护接零（或保护接地）和漏电保护开关。

（一）建筑施工单位要规范用电设备和线路的安装使用。安装剩余电流保护装置，即漏电开关；配电箱采用不燃材料制作，电箱应封闭，室外电箱应达到防雨、防潮的防护等级；外露可导电金属的用电设备应可靠接地，移动插座应安装保护接地线；施工现场导线不应直接敷设，应穿管保护，移动设备或临时用电导线可以采用护套软线；用电设备操作人员应穿绝缘鞋，用电设备检修时应停电检修；用电设备第一次使用或检修后应对设备及导线外观及绝缘性能进行一次全面的检查，在日常管理中也应定期对用电设备及线路进行排查，及时发现隐患并及时消除隐患。

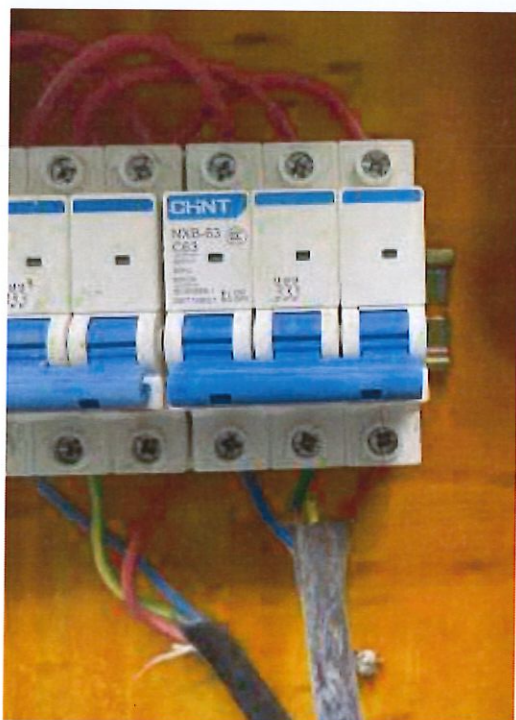
- （2）砂浆搅拌机供电回路未安装漏电保护开关（图 5）；
- （3）砂浆搅拌机外露可导电部分未做接地保护（图 6）；
- （4）谭上溪在作业时穿着拖鞋，未佩戴绝缘防护用品；

图 5 右侧第 2 组线未安装漏电保护开关      图 6 砂浆搅拌机未做接地保护

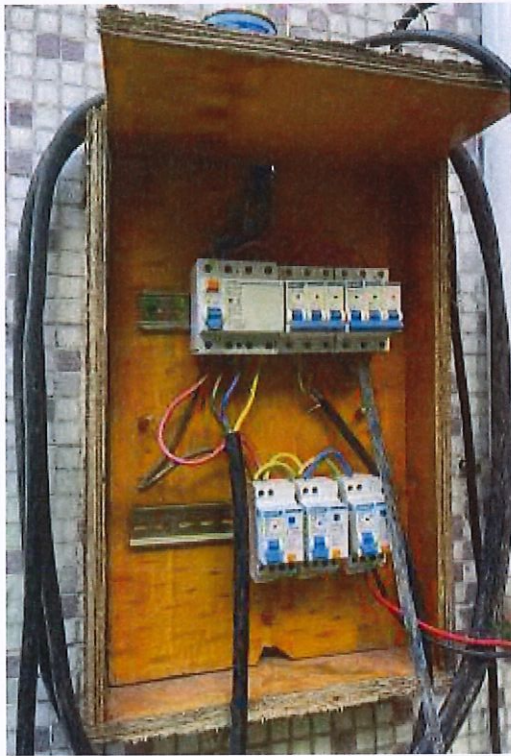
(1) 临时用电总电箱采用木板材制作，且无箱门，该配电箱安装在室外，遇到雨水有发生电气火灾的风险（图 7）；

图 7 配电箱使用木板制造且无箱门 图 8 线路直接缠绕在手脚架上未穿管保护

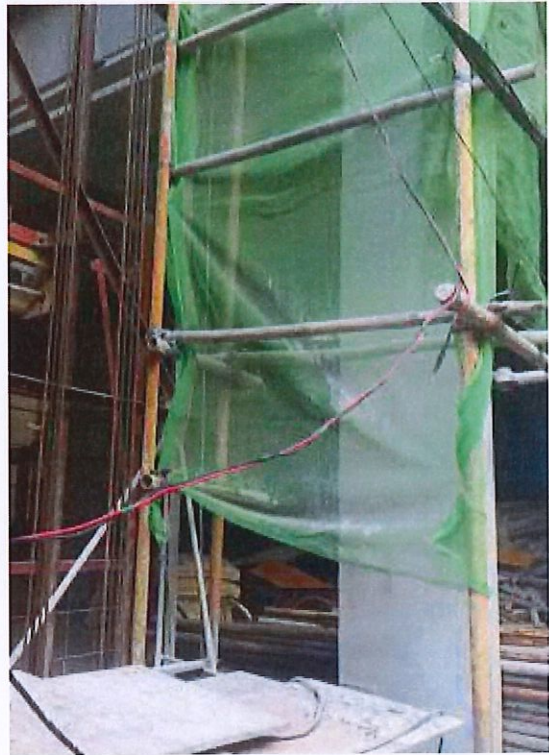
(2) 接到二楼的导线直接缠绕在手脚架上，导线未穿管或其他防止导线损伤的措施（图 8）；

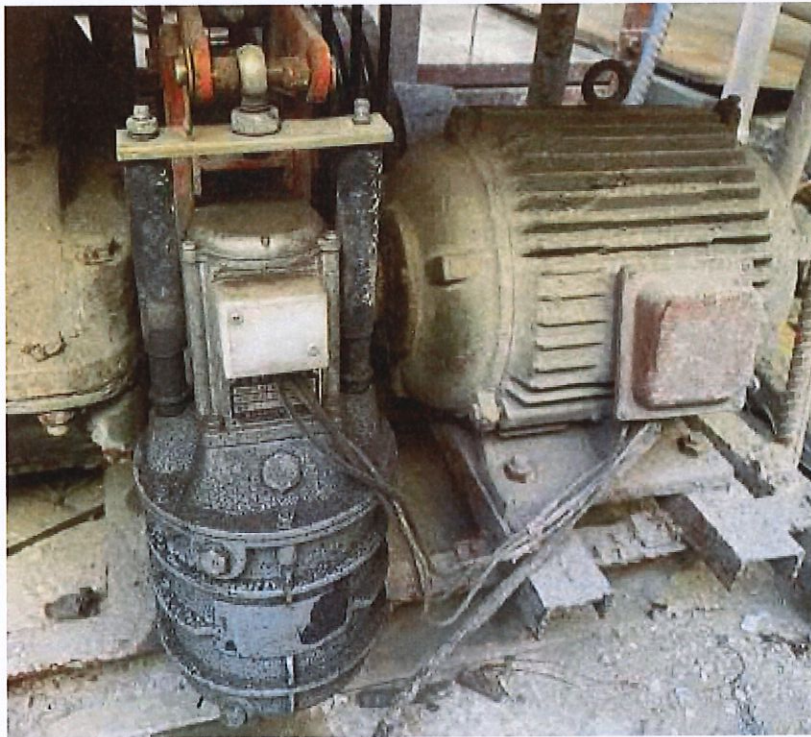
(3) 卷扬机电机导线未穿管保护（图 9）；

图 9 卷扬机电机导线未穿管保护

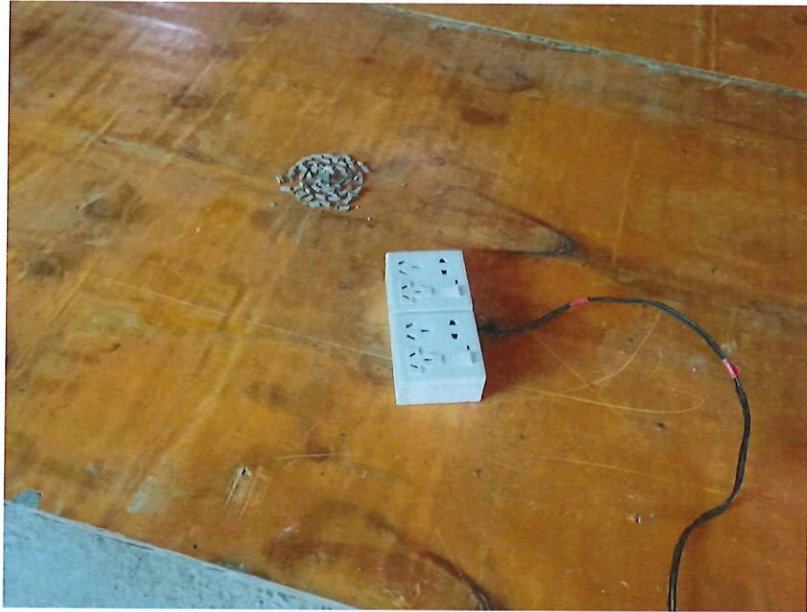
(4) 二楼的临时插座未使用专用的移动插座（图 10）。

图 10 未使用专用移动插座
