河北腾邦建筑安装工程有限公司“2·2” 一般生产安全事故调查报告

经调查认定，河北腾邦建筑安装工程有限公司“2·2”高坠

事故是一起因作业人员违规冒险作业，现场安全管理缺失而造成的一般生产安全责任事故。

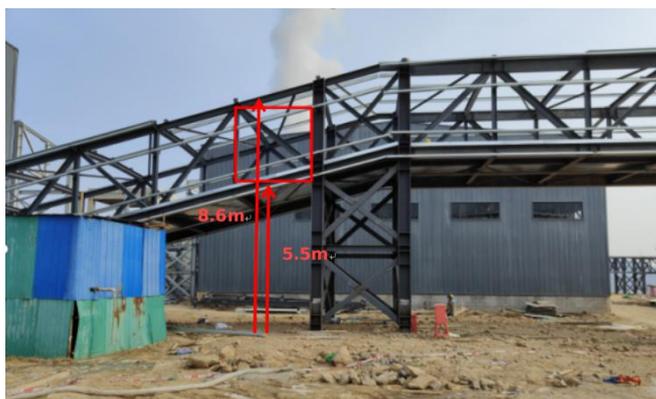
事故地点位于海淀区苏家坨镇海淀区循环经济产业园西侧，建筑垃圾循环利用综合处置项目外围配套河道治理工程施工现场。涉事钢结构栈桥呈南北走向，事故发生位置在栈桥北斜坡西侧的钢桁架外边缘处（见图1），钢桁架最顶端可见缺失一段檩条（见图2）。栈桥楼承板上放置有一袋螺栓和栓钉、一个扳手（见图3），还有一组电焊设备，包括电焊机、电焊条、电焊专用面罩（见图4）。人员坠落位置正下方（见图5）有一段掉落的檩条（长约8m）和一条安全带、一顶安全帽。经现场测量，事故发生位置地面至顶部钢梁高度约8.6m，地面至楼承板的高度约5.5m，人员坠落高度约6m。

图1 人员坠落位置

经核查，2024年1月7日，陈**接受了中铁二局五公司的入场三级安全教育和针对钢结构栈桥安装及吊装施工的书面安全技术交底，同时教育培训考核合格。教育培训和安全技术交底中均强调了安全带使用的注意事项。2024年2月2日，陈**在栈桥西侧钢桁架外边缘进行檩条紧固安装作业过程中，身上虽佩戴了安全带，但未按规定将安全带系挂在上桁架弦杆上，导致其不慎坠落至地面。

陈**安全意识淡薄, 在栈桥西侧钢桁架外边缘进行檩条紧固安装作业过程中, 未按规定将安全带系挂在上桁架弦杆上冒险进行高处作业, 造成事故。

1. 事故调查组建议区应急管理局责成河北腾邦建筑公司深刻吸取事故教训，依法加强对施工现场的安全监管和巡查工作，及时发现并制止高处作业中的违规行为，督促作业人员严格落实安全技术交底中安全带使用的相关规定，防止类似事故再次发生。

2. 事故调查组建议区应急管理局责成中铁二局五公司深刻吸取事故教训，依法加强对各分包单位的管理，日常巡查时督促高处作业人员正确佩戴和使用安全带，防止出现作业人员未系挂安全带进行高处作业的行为，避免类似事故再次发生。

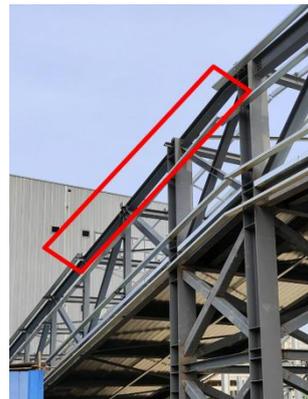
图2 檩条缺失位置
