河南省国冠建设集团有限公司

“3·29” 高处坠落事故调查报告

2024年3月29日16时20分许，河南省国冠建设集团有限公司在河南济钢白云石矿业有限公司破碎系统防腐作业施工期间，发生一起高处坠落事故，造成1人死亡，直接经济损失160余万元。

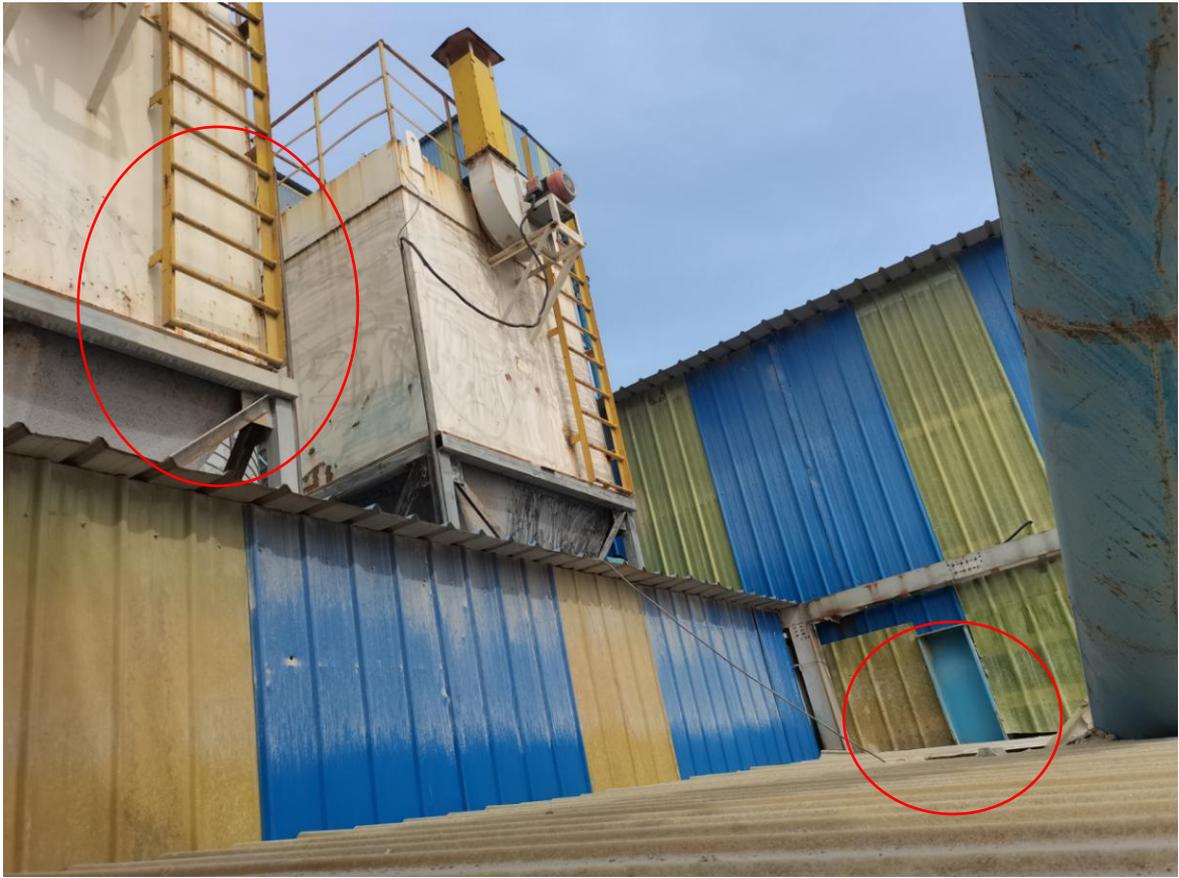
陈X坠落前所在位置位于破碎系统南边除尘器所在平台，距离地面约7.4米，下方约1.3米处为搭建的放料棚顶透明瓦，陈X在作业移动过程中踩空砸破透明瓦，坠落至地面，坠落时佩戴有安全帽、身上系有保险带。

图 1 涉事工人工作及坠落位置

2024年3月29日7点上班后国冠公司陈XX组织班前会，安排陈X、燕XX在破碎系统装车区上部做除锈工作，郑XX等4人在皮带廊喷漆、除锈，陈X彬负责监护。16时15分许，陈X、燕XX在放料口除尘器外部进行现场除锈作业时，陈X在移动过程中踩空向后倒下，倒下后砸破放料棚顶透明瓦坠落至地面。透明瓦距离地面6.1米。现场运输司机张XX发现后，向济钢白云石矿业公司安全员李XX汇报。16时17分许，李XX到达现场查看人员情况，陈X已陷入昏迷状态，随后拨打120急救电话。16时35分许，人民医院120救护车到达现场开始抢救，17时37分许，陈X经抢救无效死亡。

违章作业。陈 X 安全意识淡薄，未取得高处作业资格，违章作业，作业过程中摘除保险带挂钩，不慎从高处坠落。

（二）强化安全教育培训，提高人员素质。国冠公司要加强对从业人员的安全教育和培训，提高员工安全意识，保证相关人员必须全面了解作业场所、工作岗位存在的安全风险，掌握相应对防范措施、应急处置措施和安全操作规程，切实增强安全操作技能。特种作业人员必须经专门的安全作业培训，持证上岗。强化作业现场的安全管理，制定强有力的措施，严防违章作业等行为。
